Le immagini dell'insicurezza

La cima ritorta.

Brescia, 18 Dic - Con il freddo di questi giorni la mente spazia e, magari, si sognano luoghi più caldi. Ed è proprio da uno di questi luoghi, un'isola del Mediterraneo, che ci arrivano le immagini dell'insicurezza di SICURELLO.no di oggi.

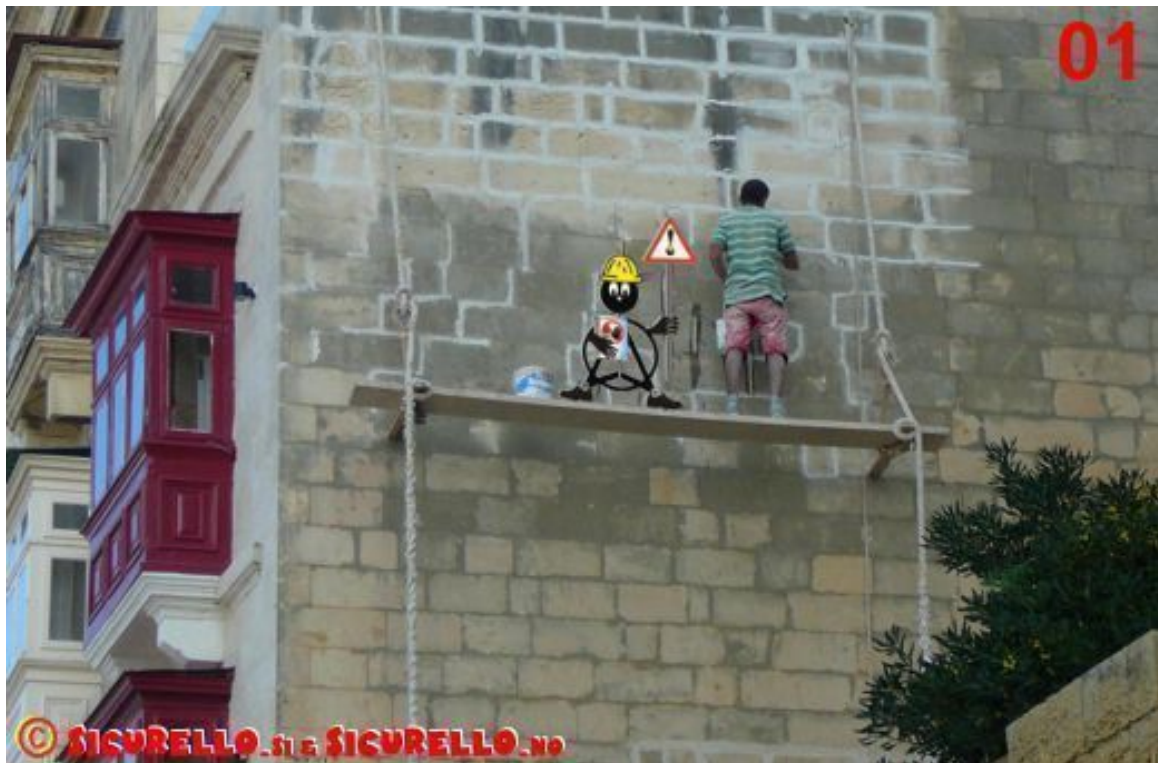
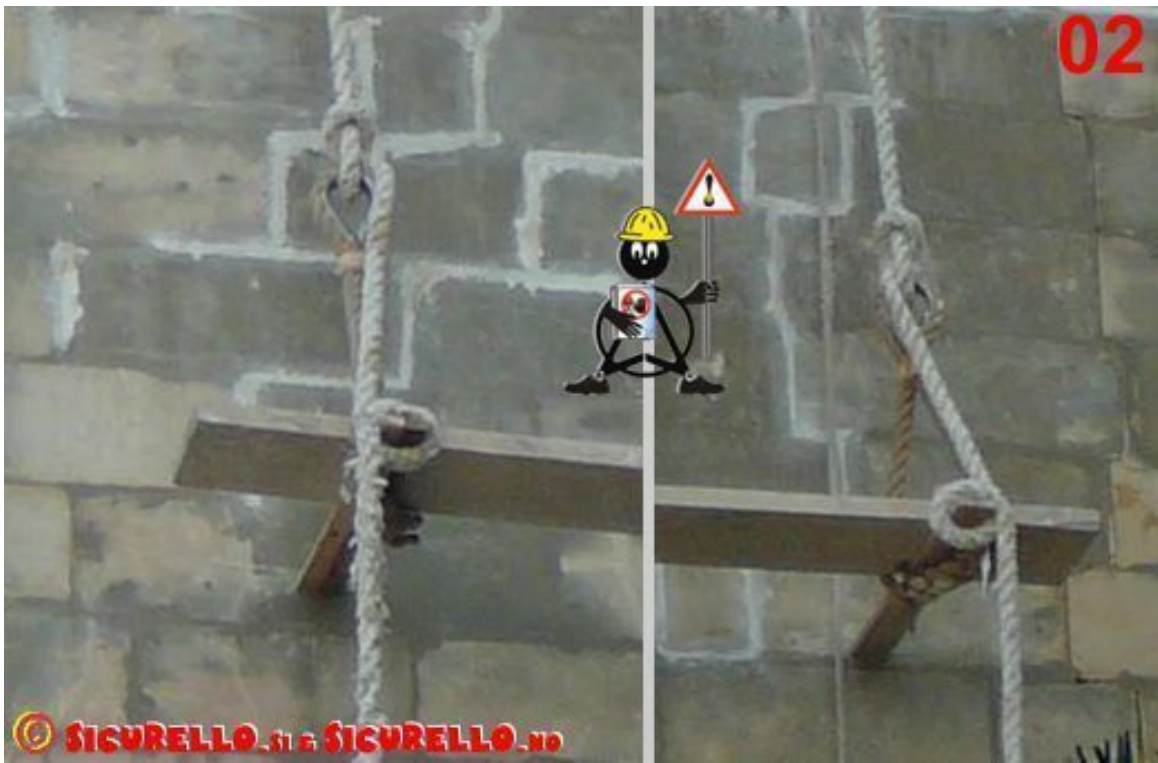
I lavori di manutenzione della facciata di un palazzo vengono effettuati da un solitario lavoratore che, nella miglior tradizione marinara, utilizza alcune "cime ritorte" come se si trattasse di attività eseguita sul pennone di una nave.

Ed è così che partendo dall'alto, dopo aver passato due corde in altrettanti fori maldestramente realizzati sulla muratura, l'operaio si cala pian piano verso il basso rilasciando gradatamente le cime che sostengono l'improbabile ed insicuro "ponte sollevabile".

I quasi venti metri che lo separano dal suolo sottostante non impensieriscono certamente questo lavoratore mentre esegue tranquillamente (almeno all'apparenza) la sua incombenza lavorativa.
