### Le immagini dell'insicurezza

*Salire le scale e poi... il nulla*

Trento, 4 Mar - Le immagini dell'insicurezza di SICURELLO.no di oggi ci portano in un cantiere dove l'accesso al piano primo di una villetta in costruzione è stato realizzato mediante scale provvisorie esterne.

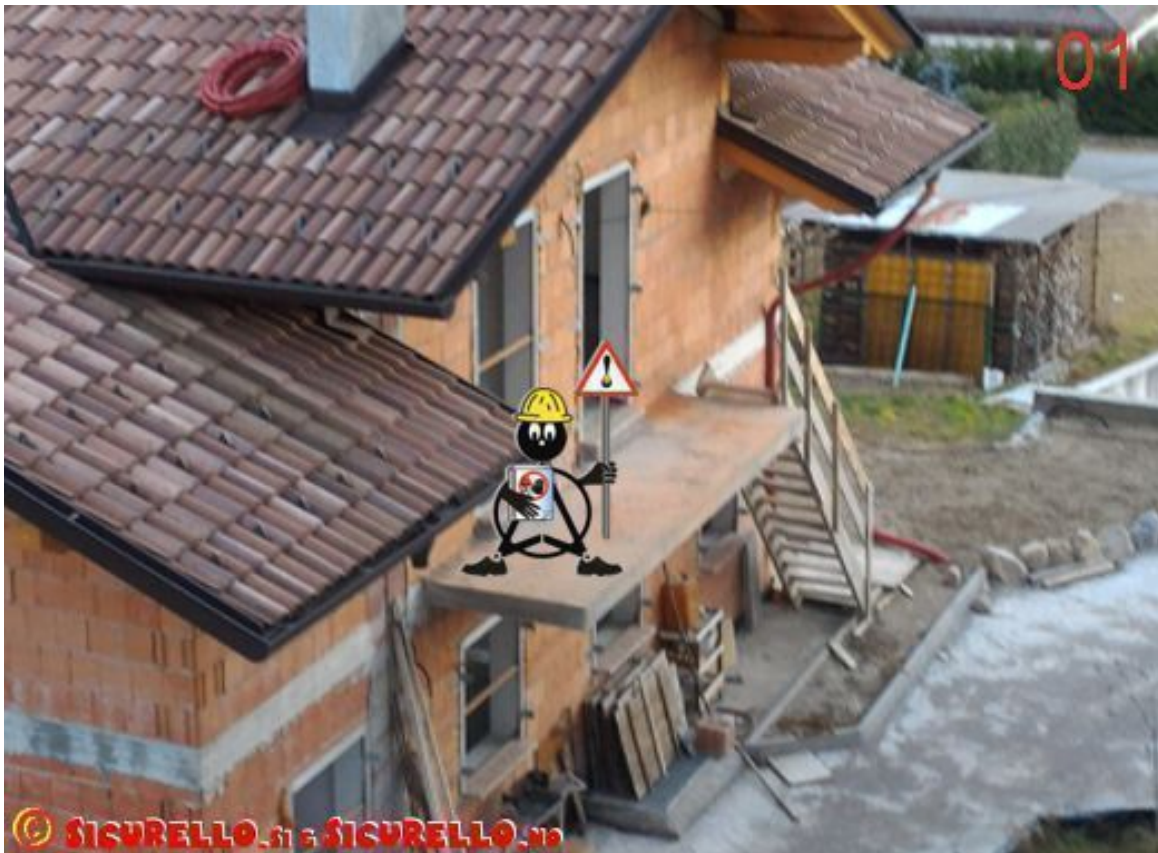
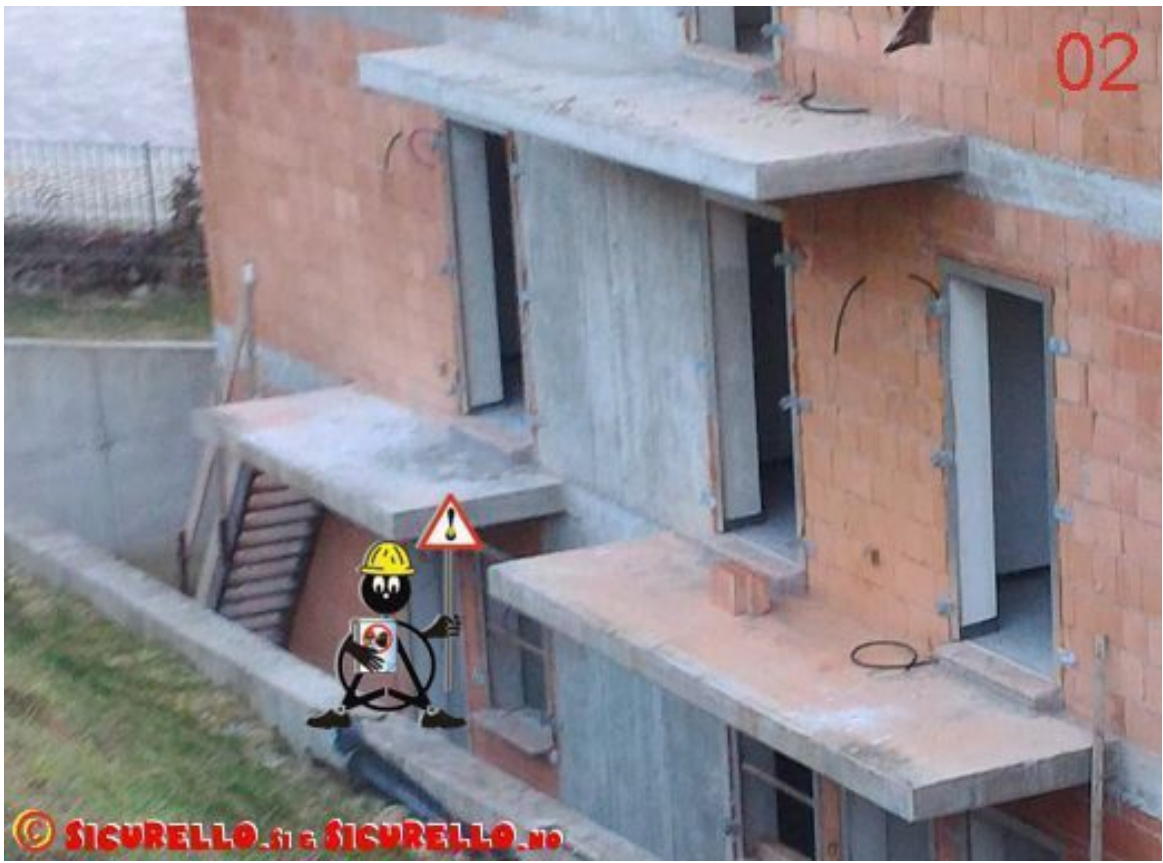
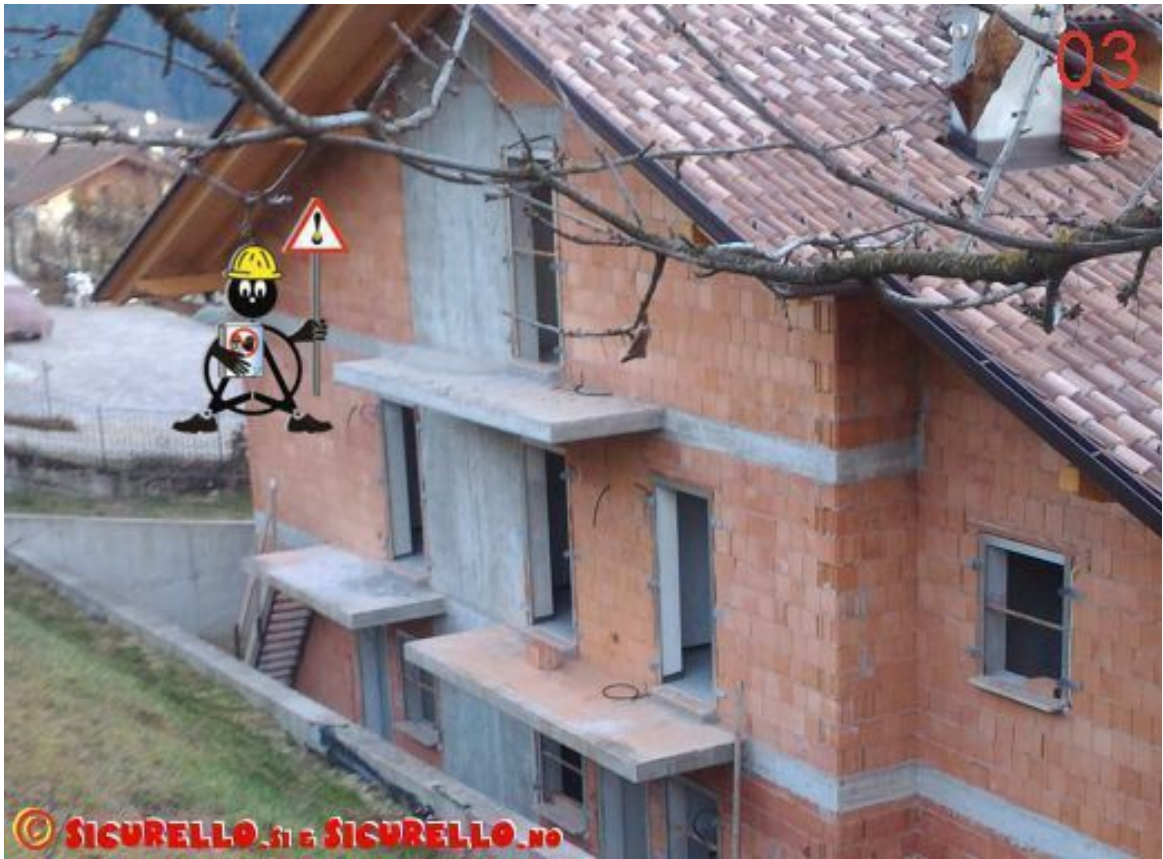
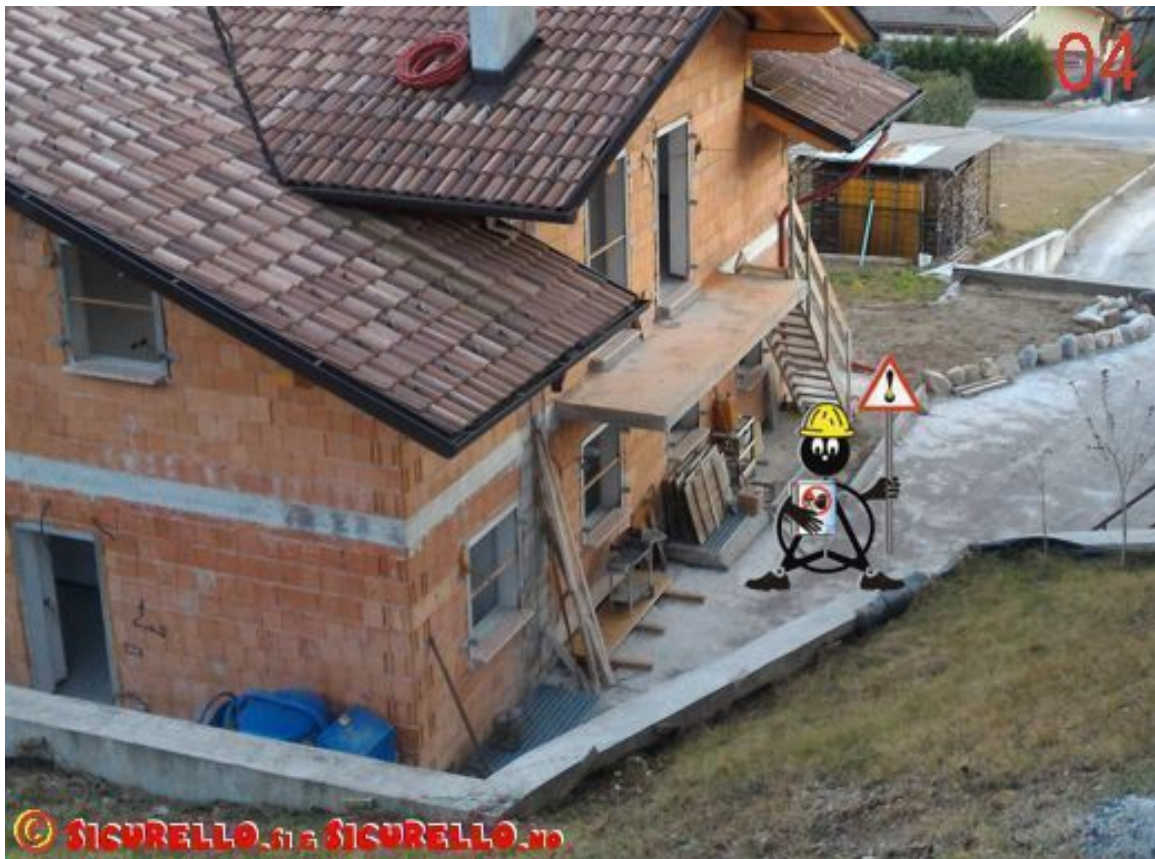
I parapetti delle scale sembrano fatti bene. Anche i gradini sembrano robusti e ben strutturati.

Come è evidente dalle fotografie, le scale portano a dei poggioli "di transito" totalmente privi di protezioni anticaduta.

Anzi tutti i poggioli, anche quelli del piano superiore, risultano privi di parapetti.

Un rischio elevatissimo ed inaccettabile di caduta dall'alto e conseguente rischio di infortunio che potrebbe avere conseguenze molto gravi.
