### Le immagini dell'insicurezza

*Pericoli e rischi nello spostamento di un container.*

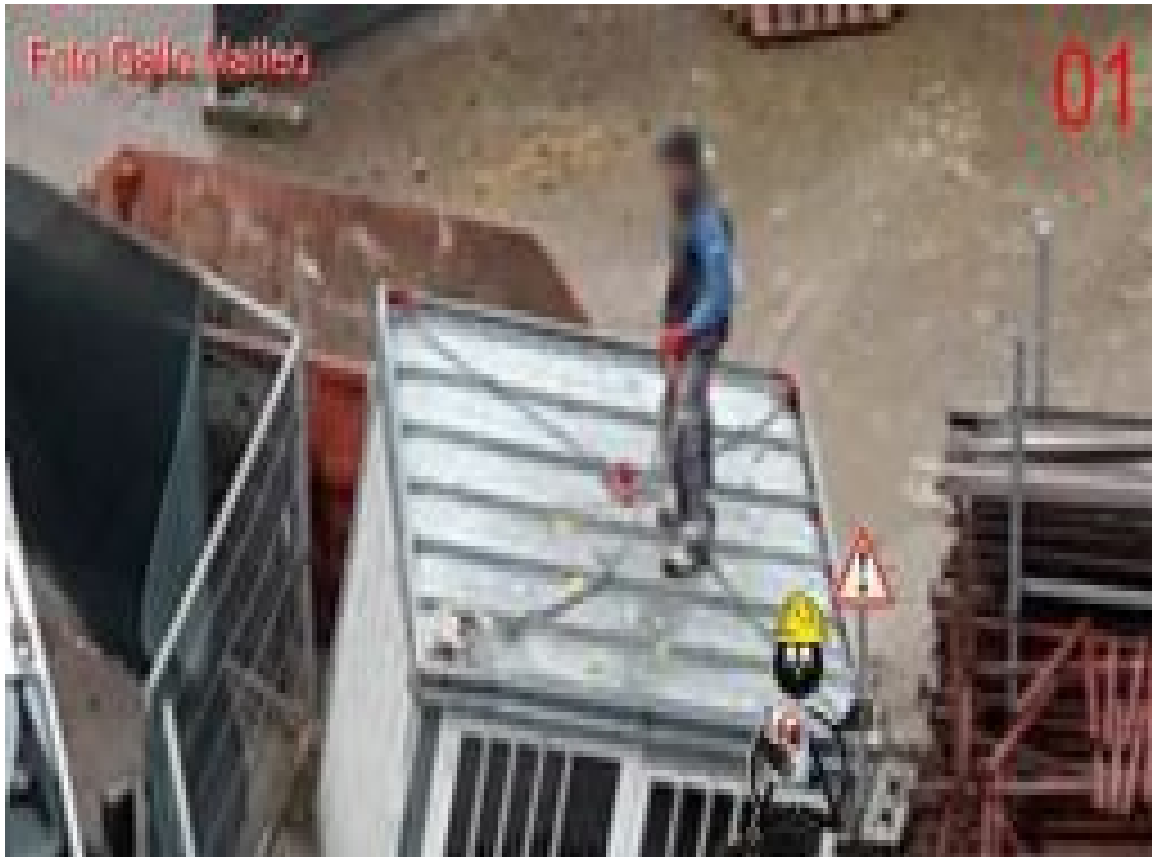
Bolzano, 17 Feb - Un container posizionato in modo non certamente idoneo e con un operaio sul tetto è la fotografia iniziale della sequenza delle immagini dell'insicurezza di SICURELLO.no di oggi.

Già da solo questo scatto illustra una serie di inosservanze alla normativa in materia di sicurezza sul lavoro e di potenziali pericoli per il lavoratore, ma purtroppo non ci si ferma a questo primo momento e quelli successivi mostrano una situazione ancora più grave.

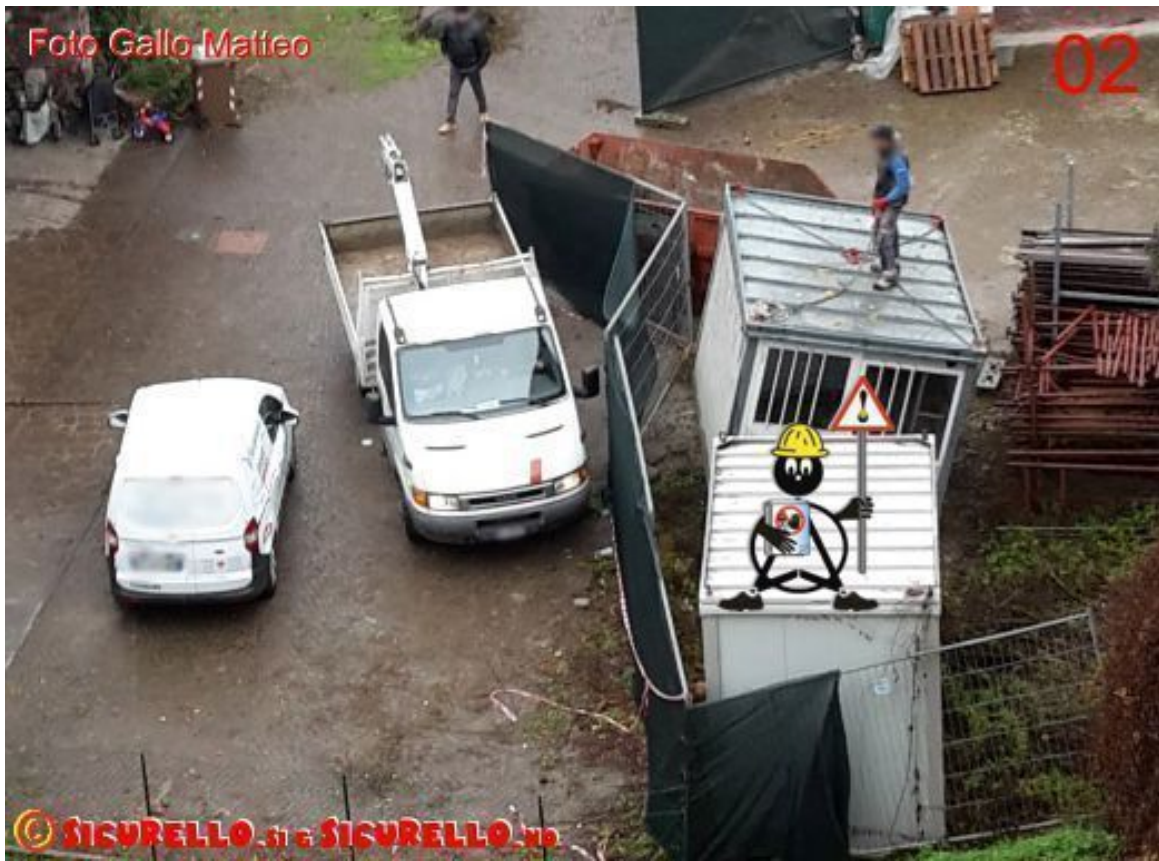
Un furgone con gru è piazzato all'esterno della recinzione e l'operatore della gru si prepara a spostare il container in una posizione più idonea (foto 02).

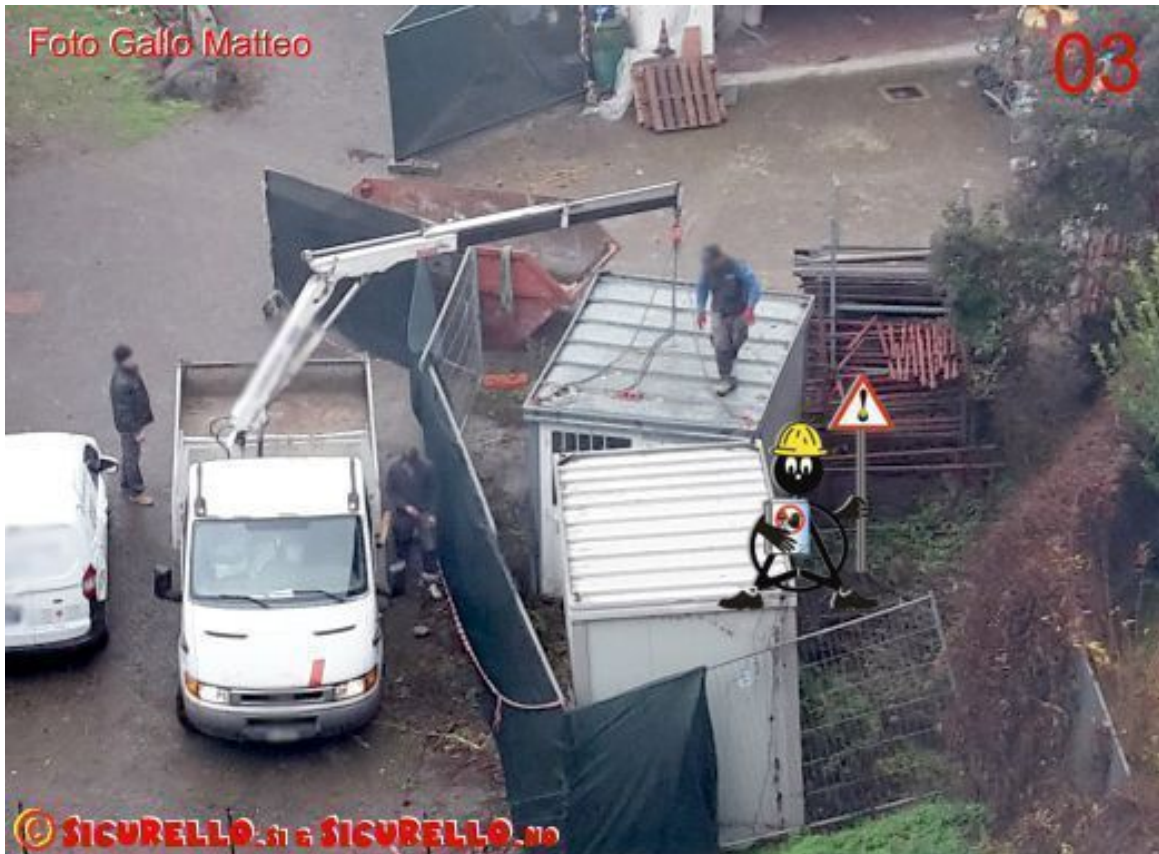
Dopo un primo spostamento, l'operaio, stando ancora sul tetto, si accinge a riagganciarlo alle catene per posizionarlo meglio (foto 03)

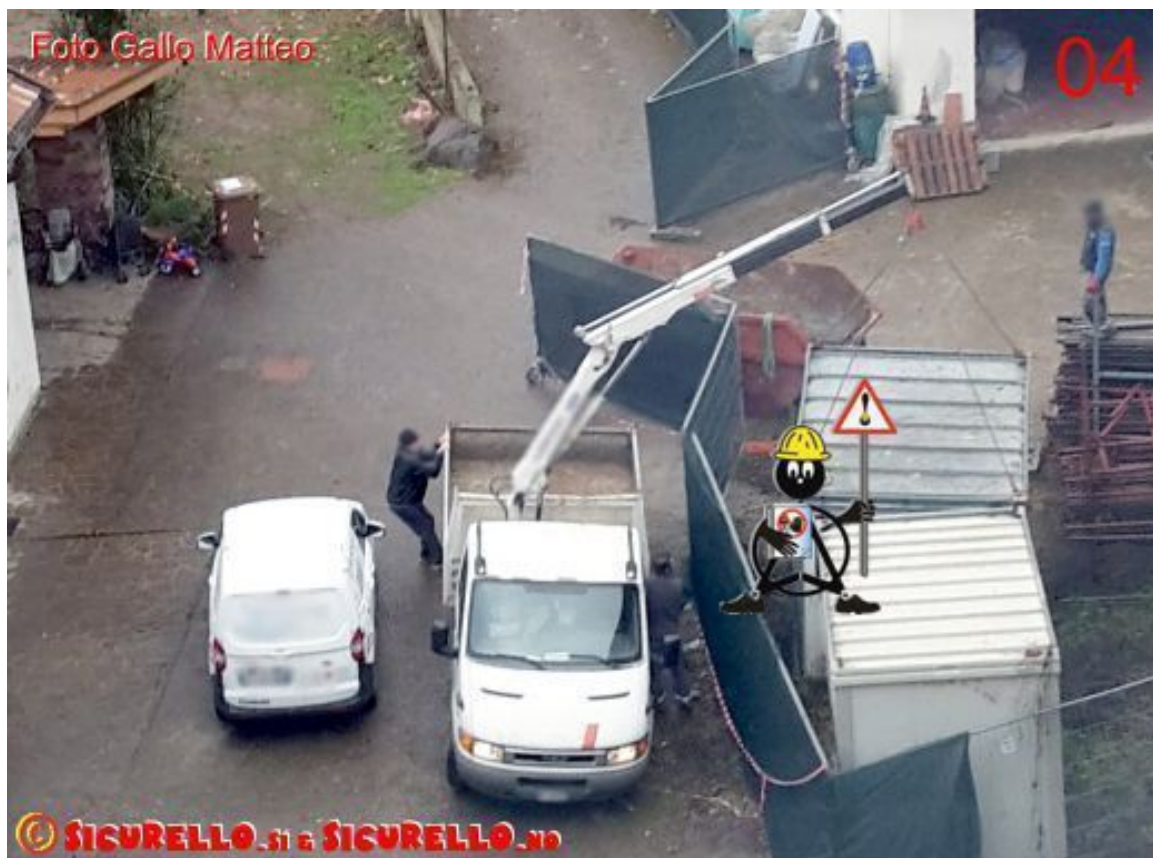
Probabilmente il furgone tende a sbilanciarsi ed a sollevarsi (non sembra che siano stati posizionati gli stabilizzatori) ed allora un terzo addetto decide di fare da *contrappeso* (foto 04).

Da sottolineare che l'operatore della gru, rimane posizionato nella zona a rischio ribaltamento del mezzo e perciò con elevato rischio di schiacciamento, mentre il lavoratore che era sul tetto si mette in sicurezza (?), posizionandosi - sempre in equilibrio precario - su una catasta di elementi di ponteggio.

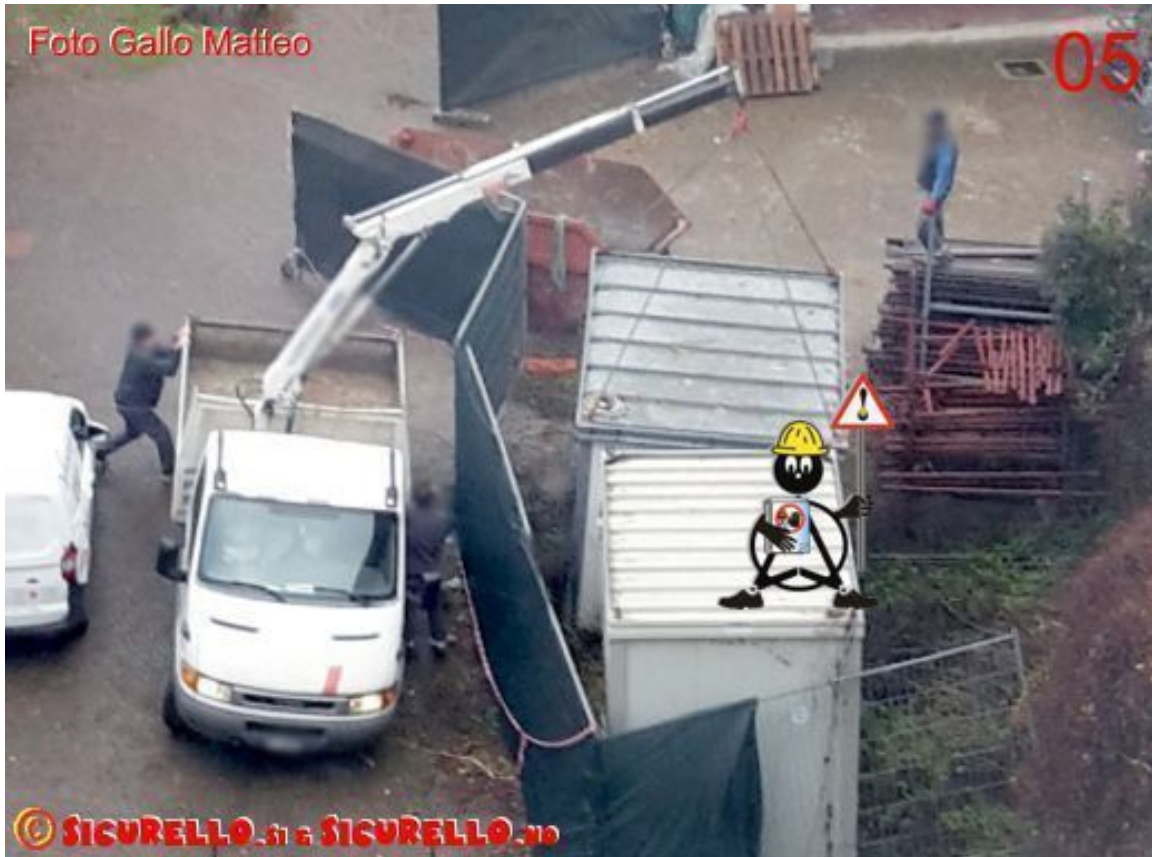
05

Nonostante il furgone sia sempre più sbilanciato, la manovra continua ed il terzo operatore protrae il suo impegno nel tentativo di bilanciamento (foto 05).

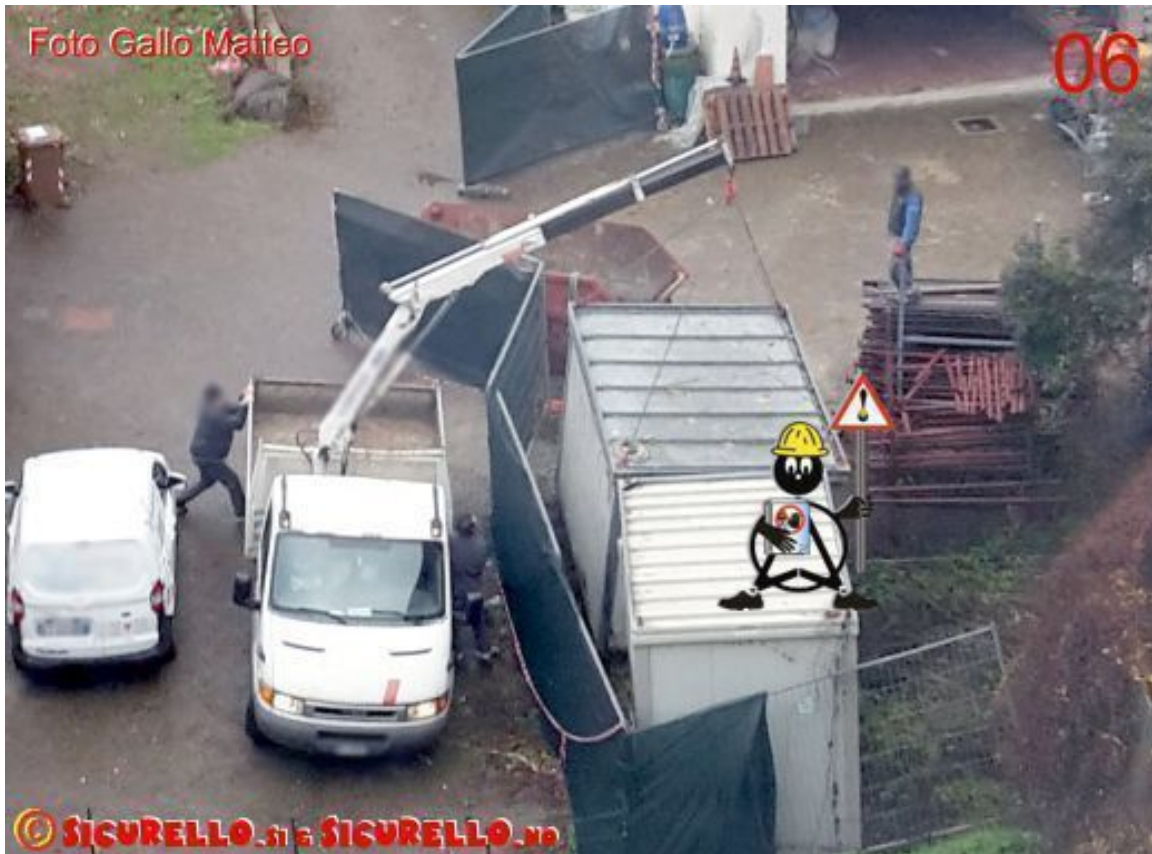
Le manovre continuano con l'alternarsi dell'operatore in quota che si sposta più volte tra il container e la catasta a lato (foto 06 ? foto 07).

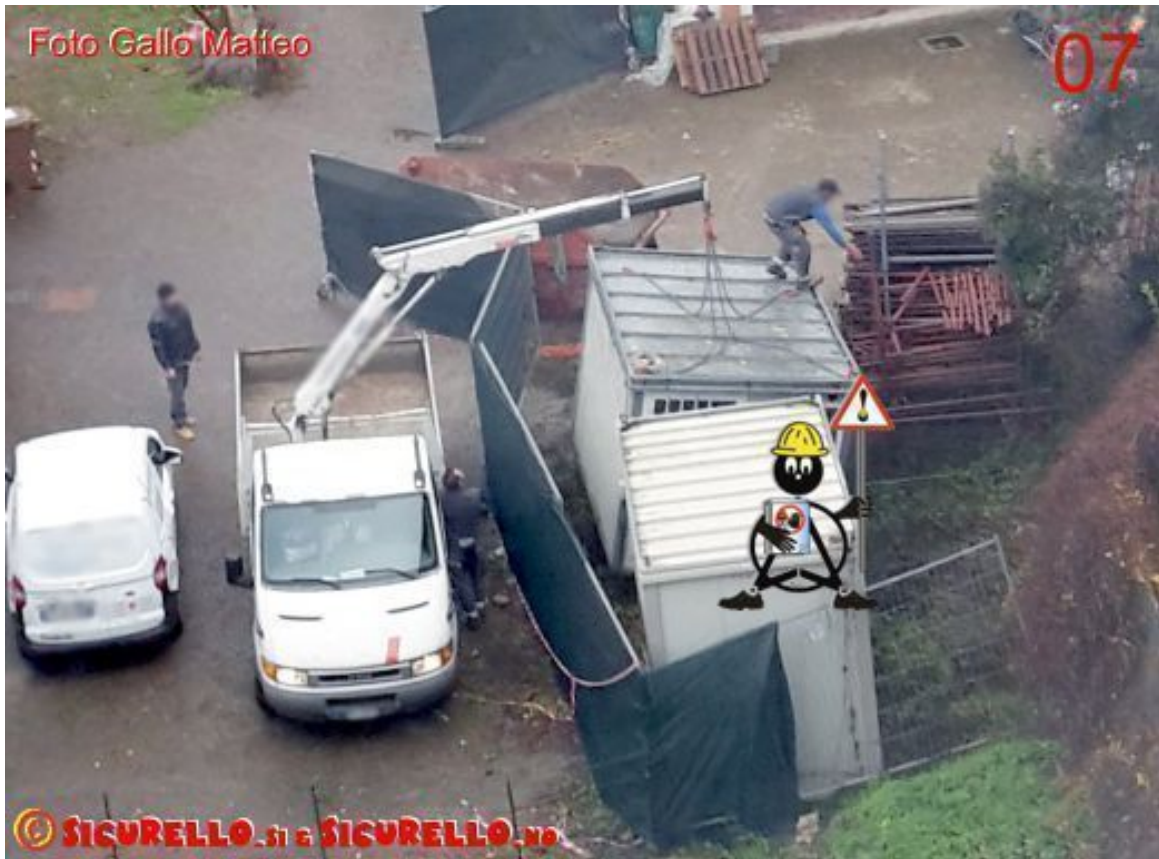
Alla fine l'unica considerazione da fare è che forse l'assenza di molti dei D.P.I. necessari è il "male minore".
