# **Le immagini dell'insicurezza: peccato veniale**

*Peccato veniale o procedure scorrette?*

Le immagini dell'insicurezza di SICURELLO.no di oggi si riferiscono ai lavori di posa di una barriera antirumore sul margine di una strada a due corsie per ogni senso di marcia.

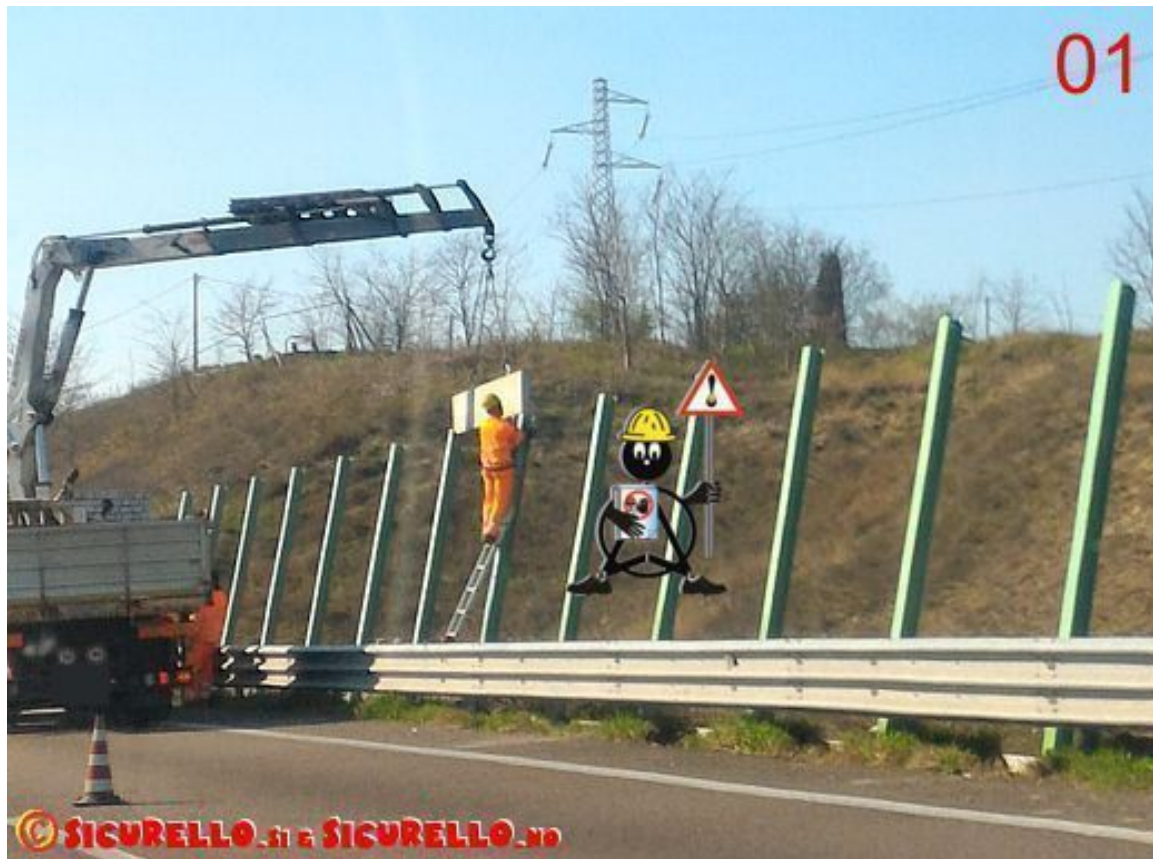
La lavorazione è abbastanza semplice: una volta installati i supporti verticali, con una gru posta su un camion si inseriscono i pannelli facendoli scorrere dall'alto verso il basso.

L'altezza di lavoro non è certo elevata e l'attività viene eseguita utilizzando una scala semplice in appoggio al pilastro.

Peccato che la scala sia scorrettamente posizionata al pilastro (l'appoggio superiore viene dato dal gradino e non dai montanti), costituisca anche un ostacolo al regolare scorrimento verso il basso del pannello ed anche la posizione dell'operaio non sia delle migliori.

Ma la procedura prevista per questo lavoro quale sarà stata?
