Le immagini dell'insicurezza: al limite del lavoro in quota

Ancora una volta una scarsa valutazione dei rischi...

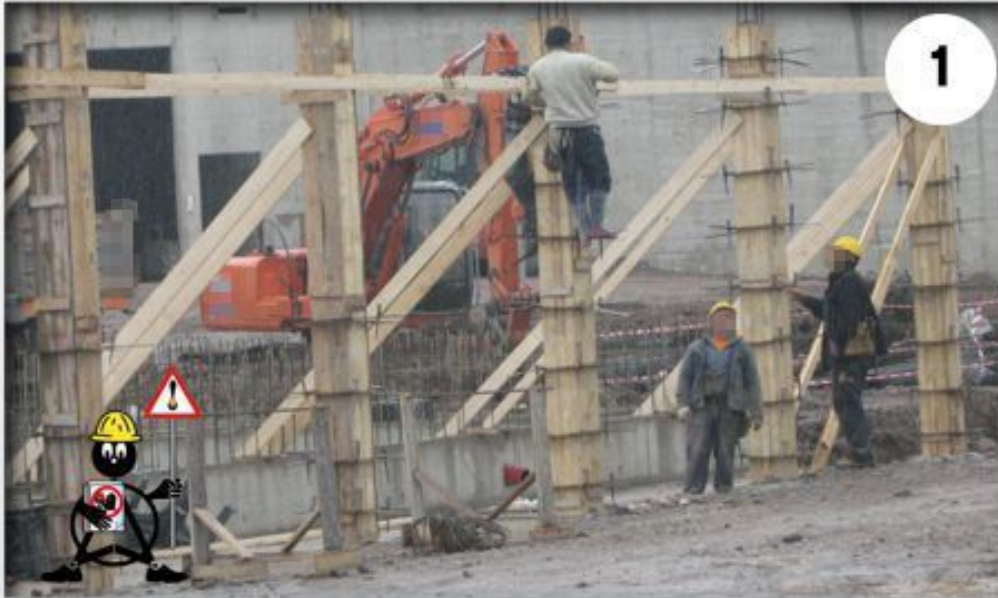
Dalla fotografia presentata nelle immagini dell'insicurezza di SICURELLO.no di oggi non è possibile capire se il lavoratore è esposto ad una caduta "sopra" o "sotto" i due metri (probabilmente una questione di centimetri), quello che è comunque molto evidente è il rischio che il lavoratore, addetto alla "casseratura" di alcuni pilastri, sta correndo.

Arrampicato sul cassero stesso, con i piedi sulle "cravatte" di bloccaggio, gli basterebbe poco per una rovinosa e sicuramente dannosa caduta dall'alto.

Ancora una volta una scarsa valutazione dei rischi, delle procedure non corrette o non correttamente applicate e controllate, l'assenza di opere provvisorie, espongono l'addetto (che probabilmente sconta anche una certa incoscienza) verso un limite invalicabile tra equilibrio e tragica caduta.
