ARTICOLO DI PUNTOSICURO

Le immagini dell'insicurezza

Movimentazione materiali con mezzi e procedure non idonei...

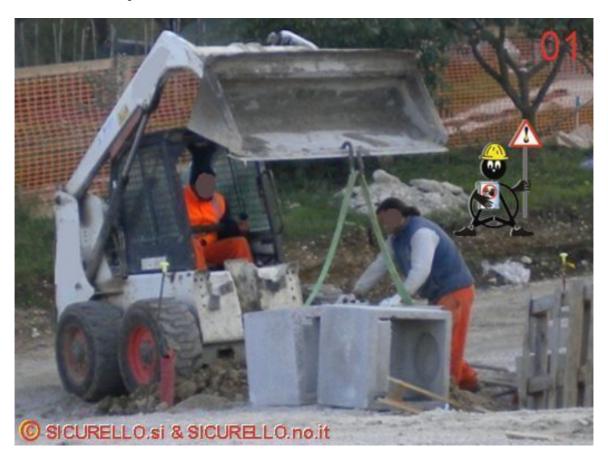
Trento, 12 Lug - Alcuni anni fa entrando, come <u>Coordinatore per la sicurezza</u>, in un cantiere ho assistito a questa scena: due operai stavano movimentando dei pozzetti in c.l.s. utilizzando come <u>attrezzatura di sollevamento</u> un mini mezzo meccanico.

Oltre alla non corretta operazione, eseguita con un mezzo non idoneo, si deve evidenziare anche la metodologia utilizzata:

- un foro praticato nella benna,
- un gancio realizzato sagomando un tondino di acciaio,
- una fascia che inglobava due pozzetti e le cui estremità erano collegate tra loro con un altro tondino sagomato,
- l'operatore che durante tutta la manovra si posizionava e stazionava sotto la "benna di sollevamento", in questo caso anche se avesse avuto il casco ? in caso di cedimento od abbassamento involontario della benna la situazione sarebbe cambiata veramente di poco.

Ed allora non è restato che:

- sospendere la fase lavorativa,
- redigere un verbale,
- contattare il Datore di Lavoro ed il Responsabile dei Lavori,
- ma soprattutto spiegare ai lavoratori gli errori fatti e le conseguenze che tali operazioni possono comportare alla loro salute, ed infine:
- rendere consapevole il manovratore del mezzo (ma anche il preposto che era presente in cantiere e nulla diceva in merito) delle responsabilità ? anche penali ? alle quali possono andare in contro in caso di infortunio causato dall'effettuazione in modo scorretto di una procedura di lavoro.
