### Le immagini dell'insicurezza

*Uno su cinque ce la fa.... a rispettare la sicurezza!!!*

Verona, 6 Lug -Le attività di montaggio di una struttura prefabbricata (in questo caso si tratta di un lavaggio auto a tunnel) sono abbastanza standardizzate e ripetitive e in genere le modalità esecutive, nonché le procedure di sicurezza sono studiate nei minimi dettagli, ma ancora una volta l'applicazione lascia molto a desiderare: dei quattro operai al lavoro solo uno tende a rispettare le norme di sicurezza proteggendo se stesso dalla caduta dall'alto ed indossando i guanti di protezione, gli altri tre ? a parte gli scarponi ed in un caso i guanti ? nulla. Poi ad un certo punto appare anche un altro lavoratore (E), forse si tratta del preposto, che ? con un disegno in mano - impartisce alcune indicazioni ai lavoratori e poi se ne va. Naturalmente anche lui non indossa i d.p.i., anzi non indossa nemmeno parte degli indumenti da lavoro in quanto si presenta con il busto nudo.

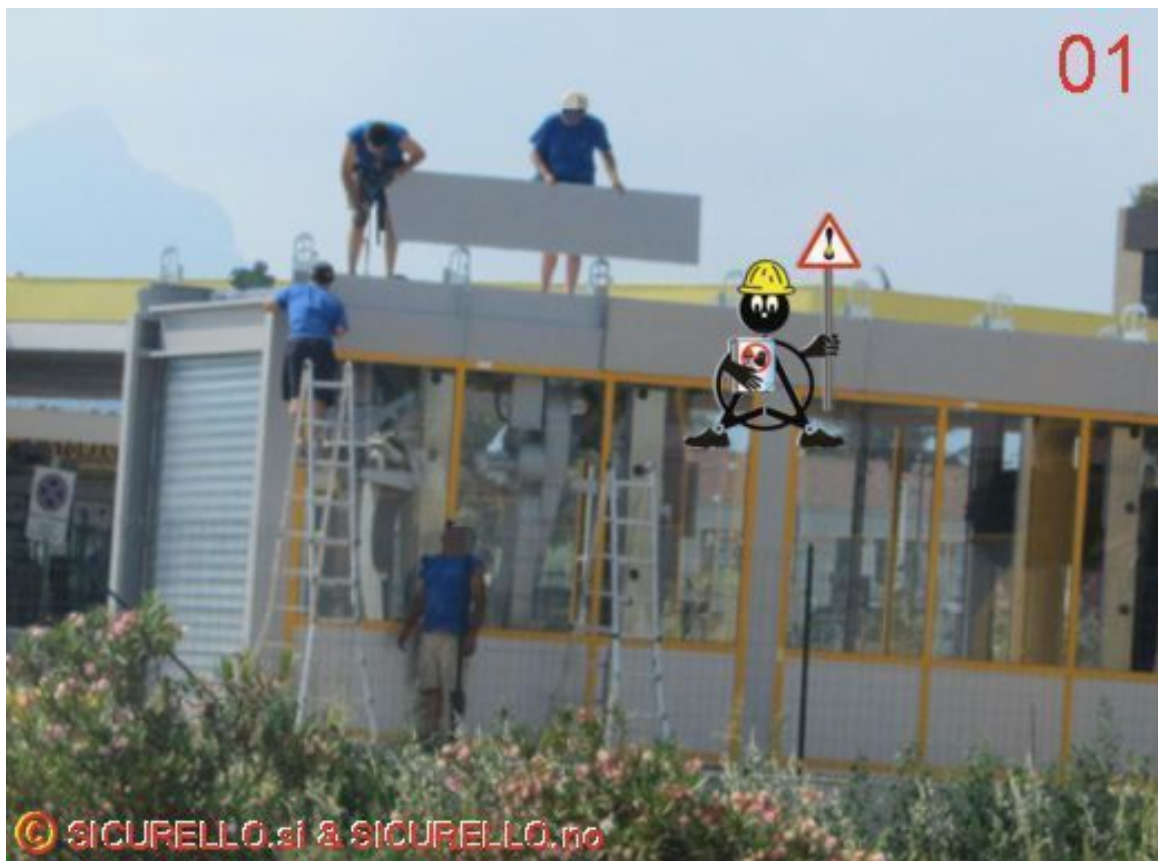
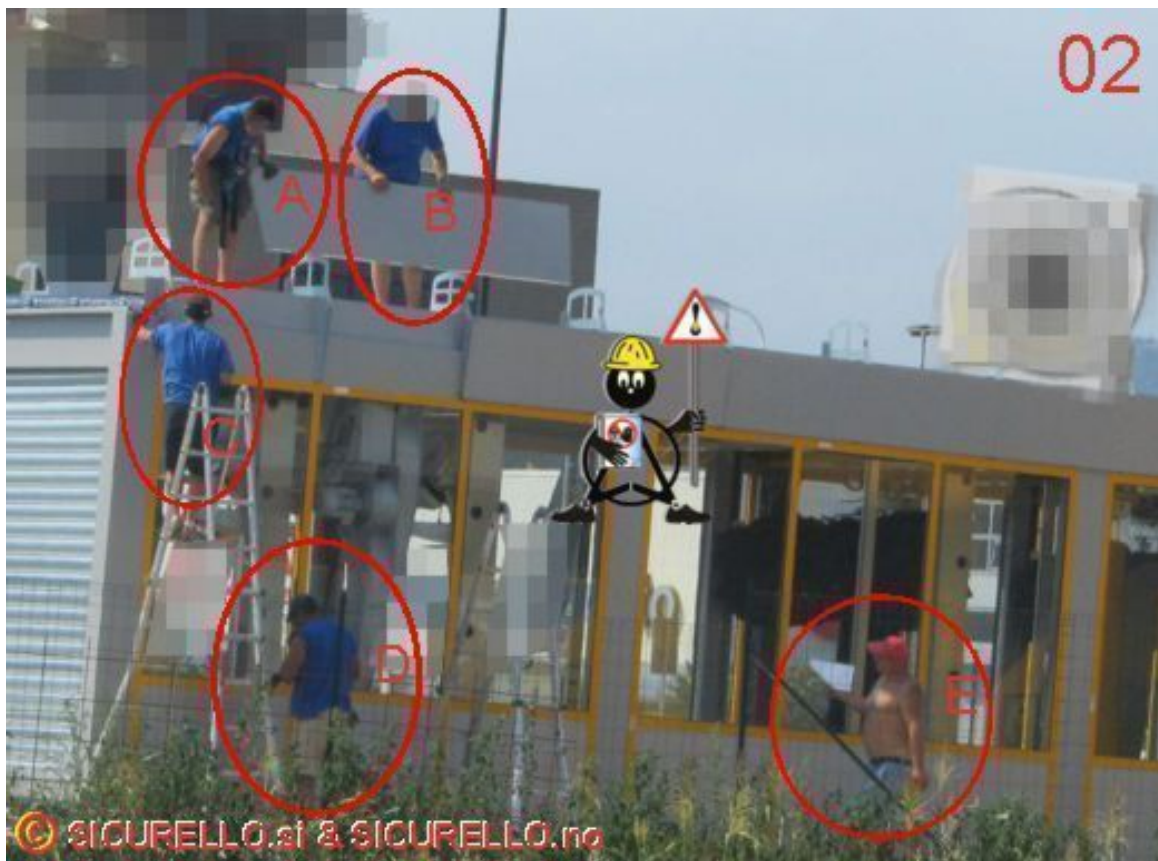
Due operai sono sul tetto ed uno (A) indossa le calzature di sicurezza, i guanti e soprattutto l' imbrago anticaduta collegato ad un elemento della struttura (su questo ci potremmo sbizzarrire con considerazioni relative alla tenuta dell'aggancio, all'effetto pendolo, ecc., ma speriamo che il lavoratore ne abbia tenuto conto).

Il collega (B), pur operando in quota, risulta privo dell'imbrago, lo stesso operatore si sposta liberamente lungo tutta la copertura eseguendo varie attività sul bordo della stessa, piegandosi sulle ginocchia o inclinandosi pericolosamente verso l'esterno, aumentando così il rischio di caduta.

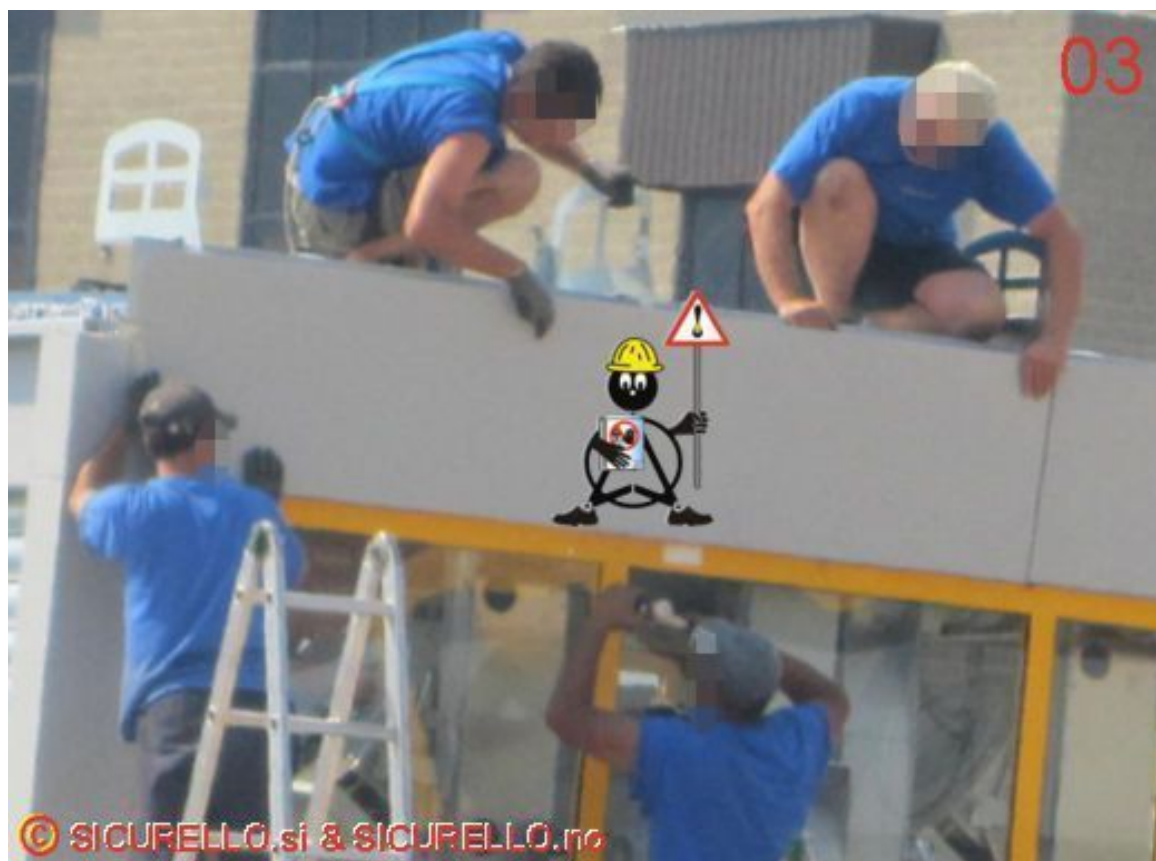
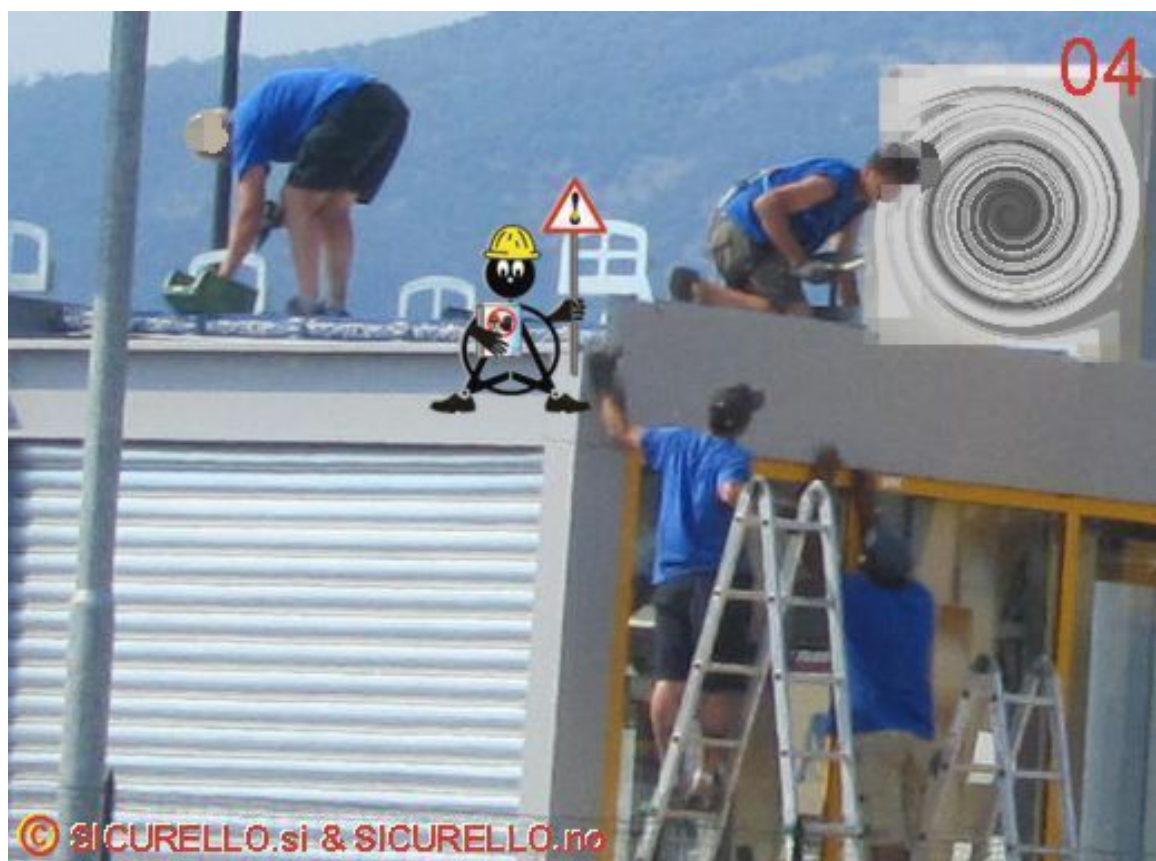
Passiamo ora ai due lavoratori (C)-(D) che lavorano alla quota inferiore. Essi operano su scale doppie portatili, posizionandosi con le spalle verso i gradini della scala stessa ed allungandosi verso la zona di lavoro. Una posizione ad elevato rischio di

scivolamento e conseguente caduta.

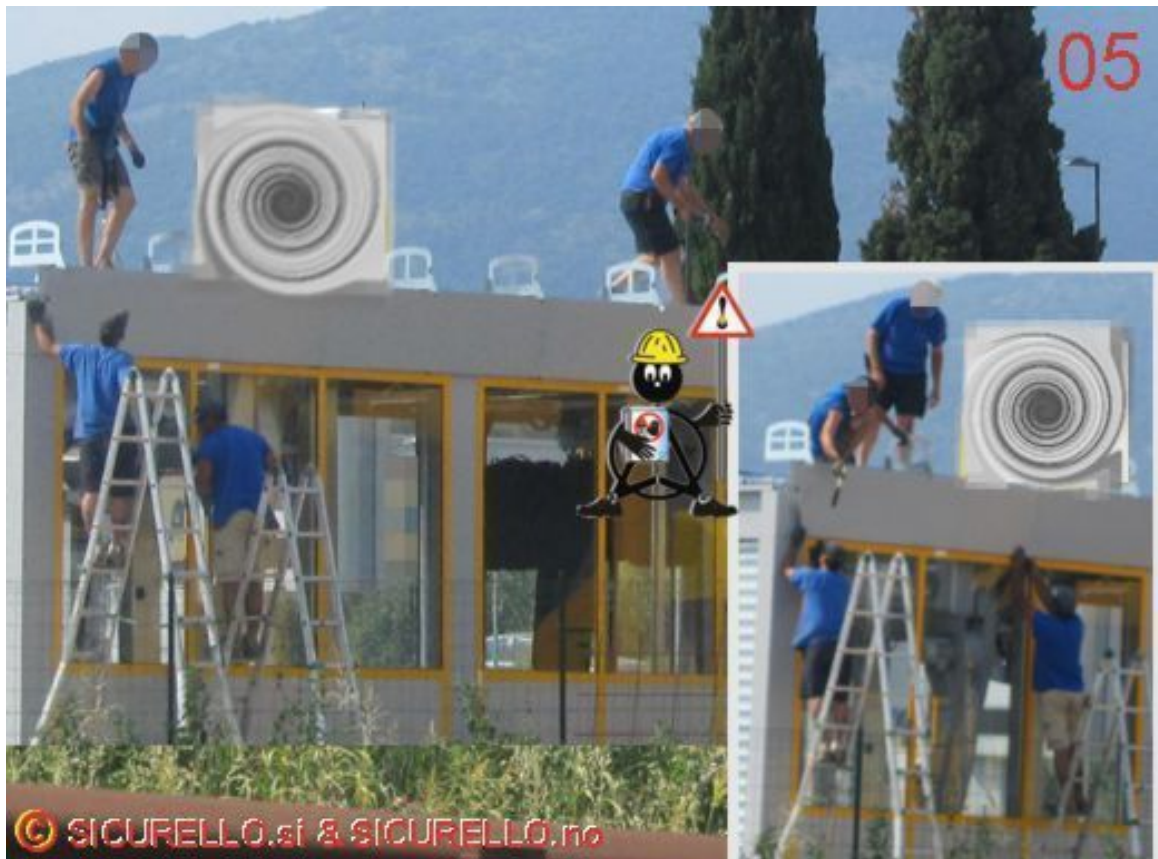
Tutti i lavoratori non indossano il casco di protezione, che se per gli addetti all'attività sulla copertura potrebbe risultare ridondante (ma comunque necessario), per chi opera nella posizione sottostante è certamente fondamentale per evitare urti, colpi e/o tagli in caso di caduta dall'alto di materiali, oggetti od attrezzature, che tra le altre cose - come si vede nel particolare della foto 05 - vengono passate dall'alto ai lavoratori sottostanti. Da considerare che anche il posizionamento dei materiali in quota non è certamente "sicuro", basta vedere dove è stata appoggiata la scatola delle minuterie (nella foto 04 si vede sul margine sinistro della struttura), e pertanto anche senza operatori in copertura il rischio di caduta accidentale dei materiali è comunque presente.

Come già detto, dei quattro addetti all'attività lavorativa solo due indossano i guanti e, almeno all'apparenza, tutti indossano scarpe antinfortunistiche. Un discorso comune a tutti potrebbe essere l'abbigliamento con pantaloni corti, non certamente idoneo. Ma forse su questo qualcuno mi dirà che sono troppo fiscale.
