### Incidenti sul lavoro: dentro i rulli in movimento

*Un lavoratore subisce lo schiacciamento di un arto dentro rullo inchiostro durante la pulizia rulli inchiostri della macchina "printer slotter". Come è successo? Come si sarebbe potuto evitare?*

**Lavorazione:** Cartotecnica / Pulizia rulli inchiostri macchina "printer slotter"

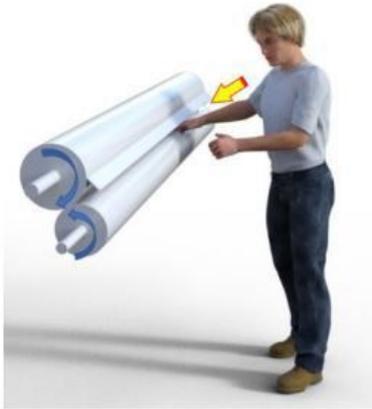
**Immagine 1:** visualizzazione punto di presa nell'inchiostro dei cilindri di stampa

Il lavoratore, arrivato alla fase della stampa, dopo aver applicato il cliché, azionava la rotazione dei cilindri e sentiva un rumore di attrito fra gli stessi. Quindi, per effettuare il controllo, apriva la parte basculante della protezione metallica della vaschetta porta inchiostro calamaio dei cilindri gommato e retinato. Il lavoratore notava un residuo di gomma attaccato sul cilindro retinato e quindi inseriva la mano per staccarlo. Nello stesso momento in cui rimuoveva il residuo di gomma, la mano destra veniva trascinata fra i due cilindri (gommato-retinato) nella zona di presa schiacciandola.

- Il lavoratore inseriva la mano in prossimità delle parti in movimento della macchina;
- la macchina non era conforme ai requisiti essenziali di sicurezza. In particolare risultava mancante di microinterruttore che, all'apertura dello schermo di protezione basculante, bloccava il moto dei cilindri gommato-retinato. Non risultava pertanto impedito l'accesso e il contatto con gli organi in movimento del medesimo macchinario.

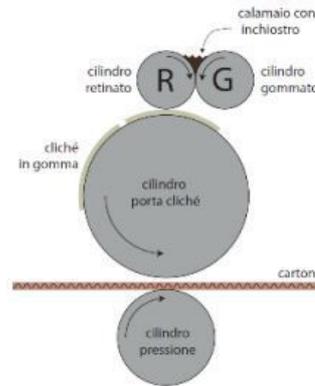
**Immagine 2:** schema del gruppo di stampa rotante

**Contesto:** In un'azienda che produce scatole di cartone il lavoratore era addetto ad una macchina della cartotecnica (printer slotter). Tale macchina è in grado di stampare il cartone con tecnologia flessografica dall'alto, mediante un sistema di cilindri controrotanti, e di eseguire le fenditure e le cordonature, mediante settori di lame o cordoni rotanti. La stampa, in particolare, è gestita da due cilindri (uno gommato e uno retinato), tra i quali si forma una vaschetta porta inchiostro, detta "calamaio". Il cilindro retinato trasferisce l'inchiostro al cliché di stampa in gomma, che è installato su un cilindro sottostante.

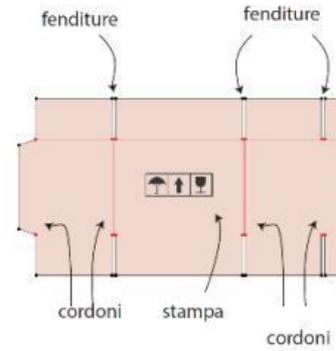
**Immagine 3:** esempio di scatola stampata, realizzabile con il p...

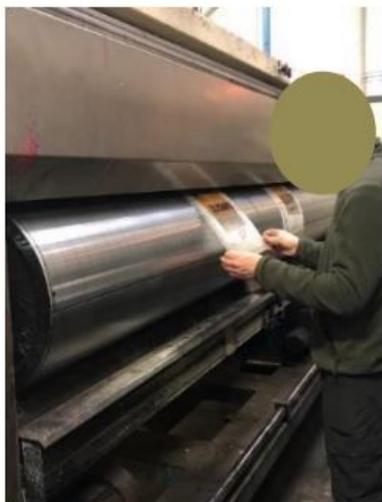
**Immagine 4:** macchina da stampa con il carter fisso, il cilindro porta cliché con l'operatore che la sta preparando

**Nota:** in particolare in questo tipo di macchine: la coppia di cilindri retinato/gommato è in movimento continuo, anche quando la macchina non sta stampando, per evitare che l'inchiostro si secchi; deve quindi essere adeguatamente protetto dai contatti accidentali mediante carteratura fissa.

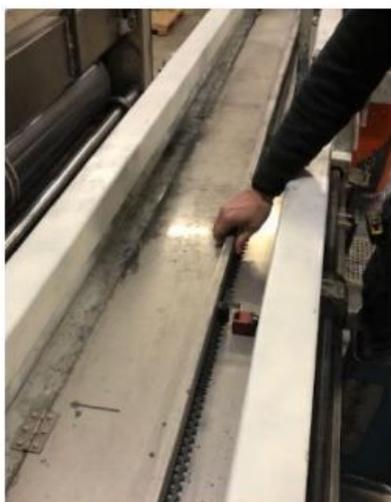
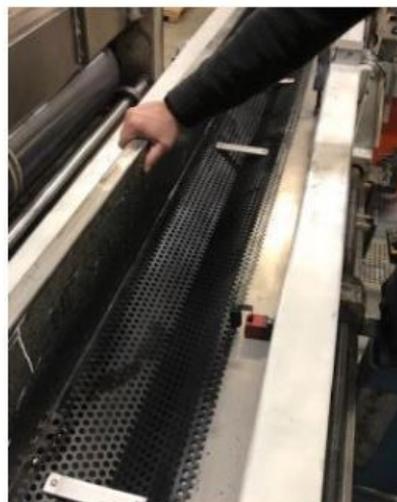
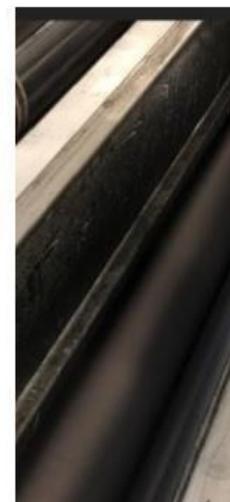
**Immagini 5, 6 e 6:** esempio di protezione del calamaio. A sinistra, lo sportello completamente chiuso. Al centro, lo sportello incernierato aperto, mostra protezione sottostante in acciaio forato, che consente la visibilità e la possibilità di acqua al calamaio senza entrare a contatto con esso. La griglia è protetta da microinterruttore a forchetta. A destra i rulli pericolosi sottostanti del calamaio di stampa.

È tuttavia necessario poter accedere al calamaio, per controllare la presenza di inchiostro, e per aggiungere eventualmente acqua. Per questo scopo viene previsto uno sportello nella parte superiore, incernierato, protetto da microinterruttore che ferma la macchina quando viene aperto.

Un'altra soluzione è quella di installare, al di sotto del carter incernierato, una protezione in acciaio forato che permette di vedere i rulli mentre lavorano e di aggiungere acqua, se necessario.

Qualora si rendesse necessario asportare anche questa protezione, (ad esempio per rimuovere un corpo estraneo dal calamaio), un microinterruttore interviene fermando la rotazione dei rulli.
