### Le immagini dell'insicurezza

*Lavaggio delle autobetoniere: elevato rischio di caduta per gli operatori*

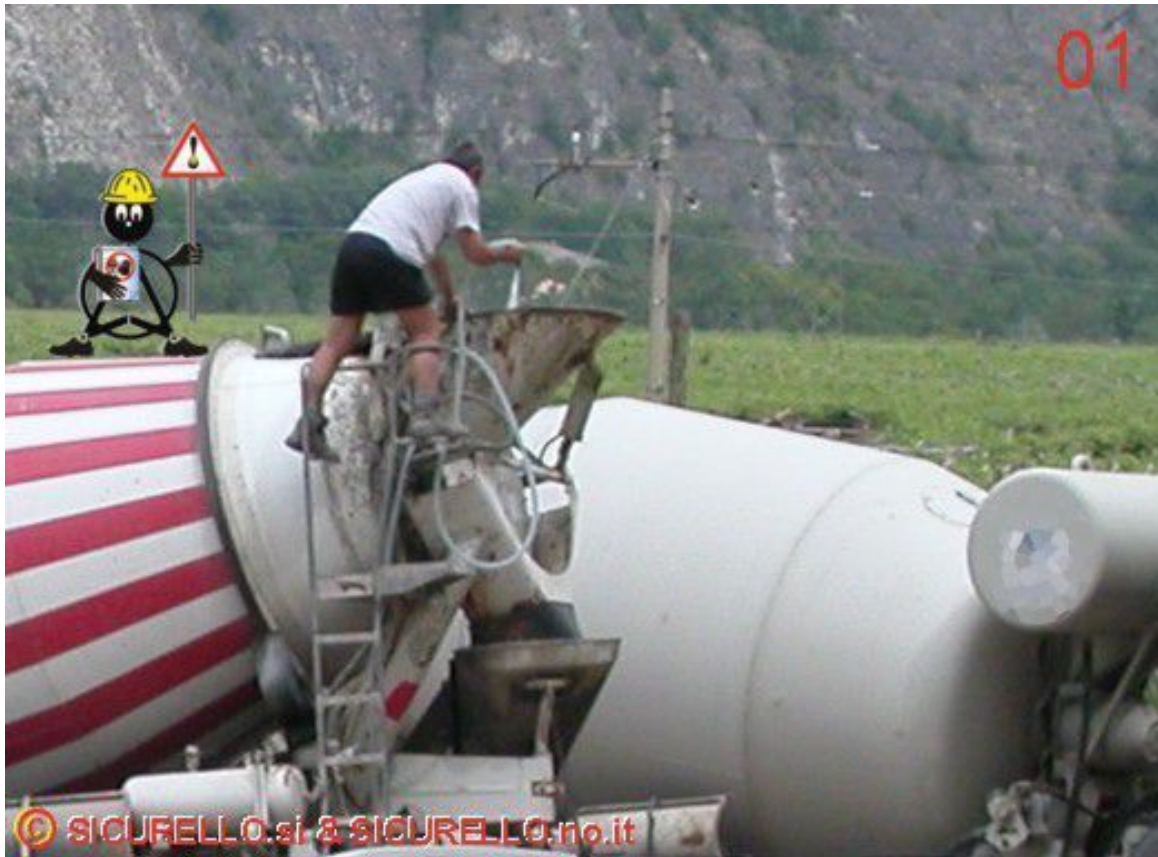
Classica immagine all'interno di un cantiere: al termine dello scarico del calcestruzzo l'operatore sale l'apposita scaletta per il lavaggio della tramoggia e della "canala di scarico".

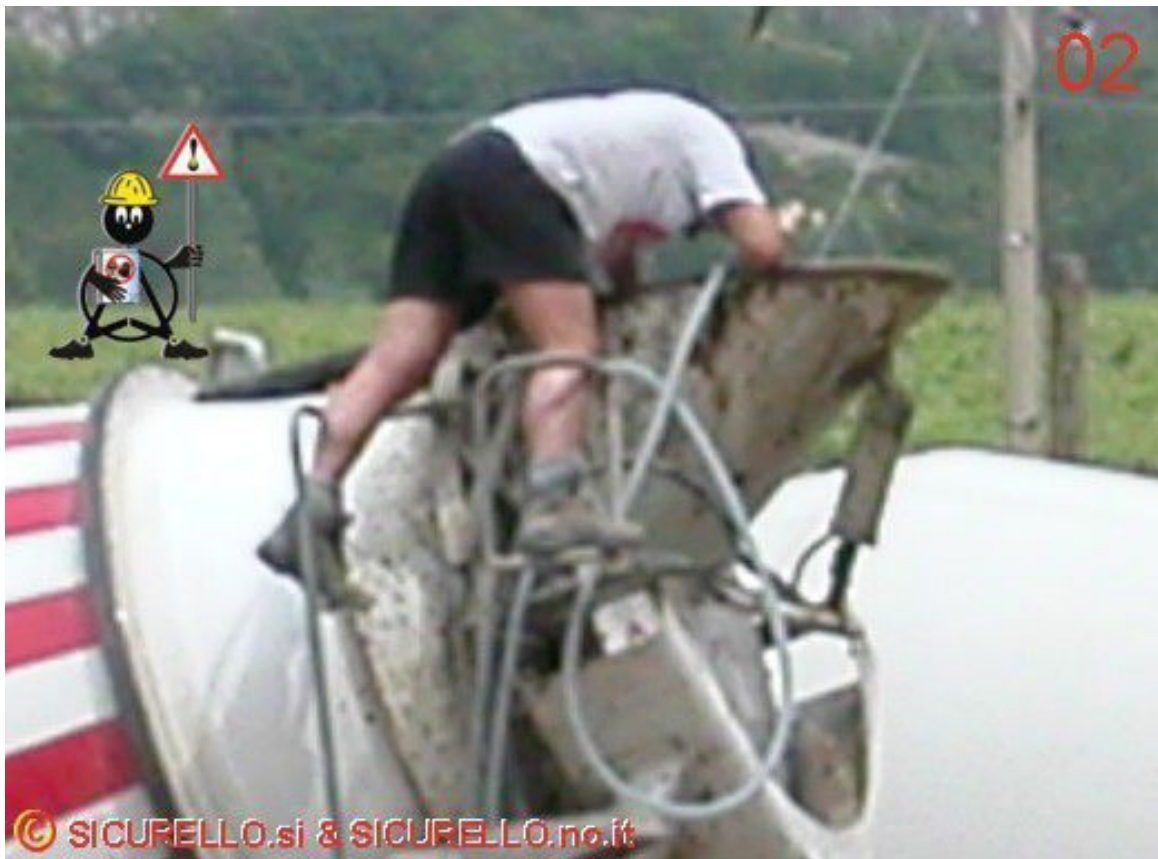
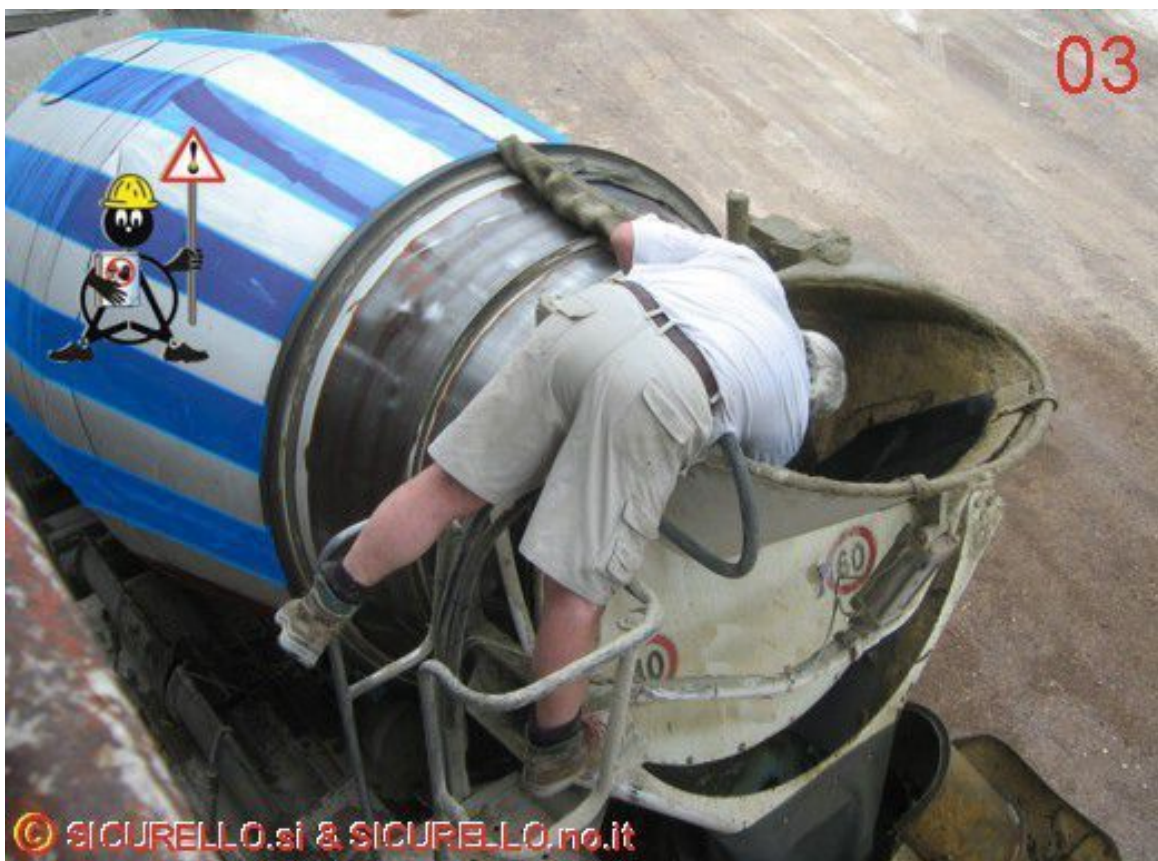
La lavorazione non viene però eseguita dalla pedana predisposta (molte volte risulta troppo bassa), ma salendo in piedi sul traverso del parapetto di protezione. Il rischio di caduta dall'alto è in agguato.
