Anno 13 - numero 2754 di venerdì 02 dicembre 2011

Le immagini dell'insicurezza

Parapetti? La falsa sicurezza!

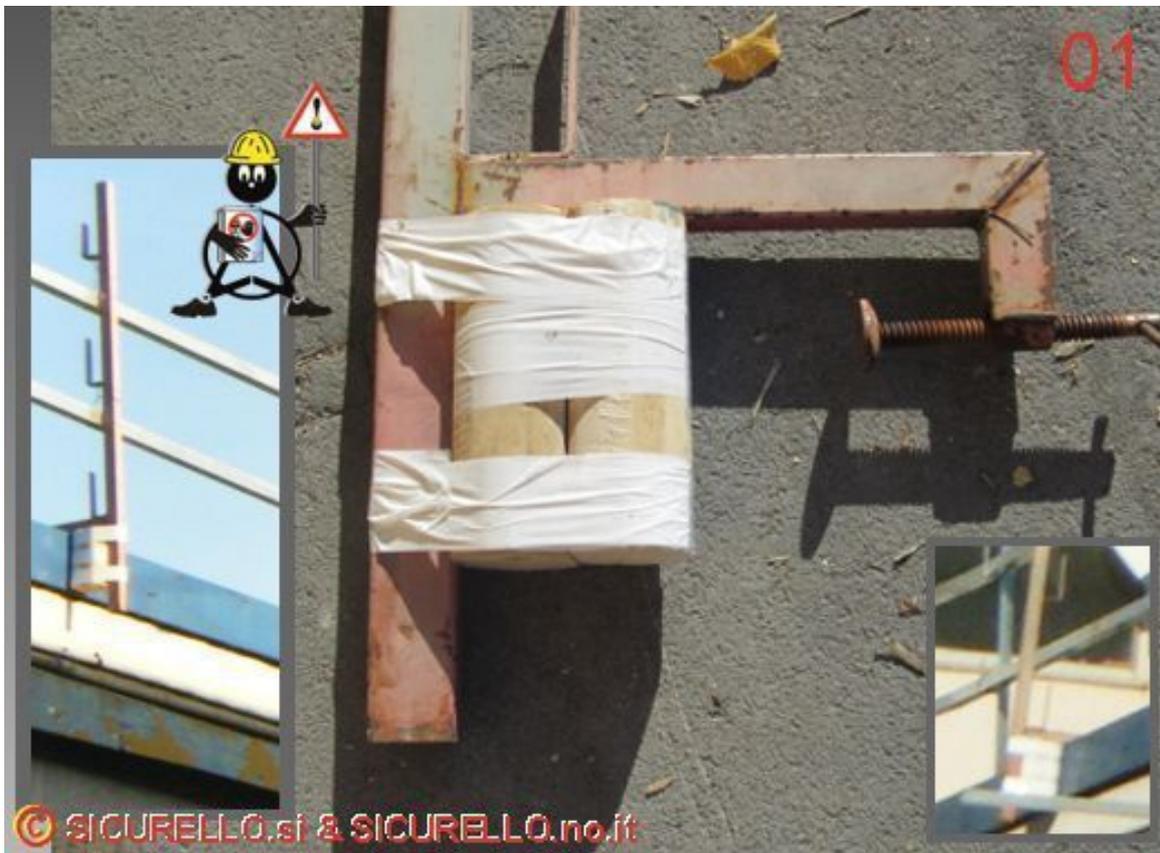
Partiamo con la foto 01 dove è evidente che il parapetto utilizzato, oltre a scarsa manutenzione, denota anche dei limiti strutturali in quanto non idoneo per la tipologia di copertura. Ed allora il montatore ha provveduto ad un adattamento in loco con dei tondini in legno e nastro adesivo da pacchi.

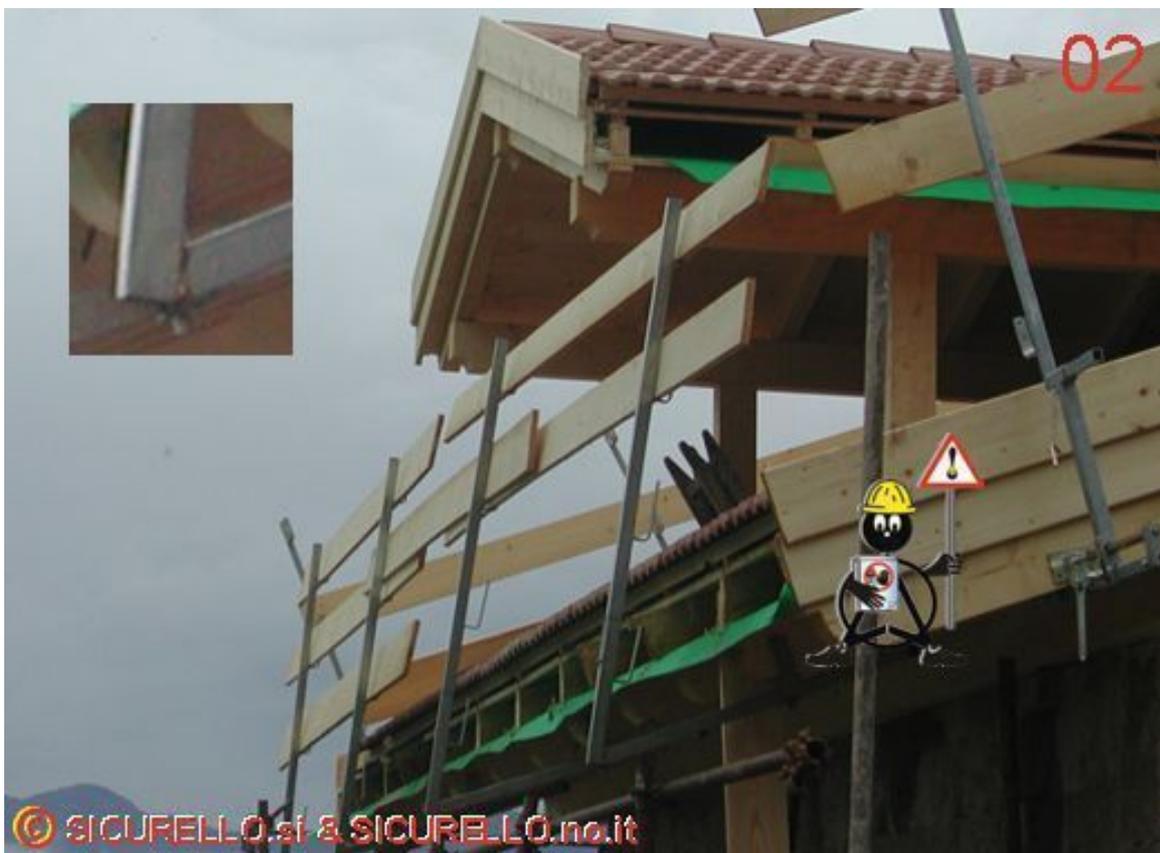
Nella foto 02, il parapetto risulta incompleto di molti elementi ed inoltre una delle saldature dei montanti risulta corrosa e danneggiata.

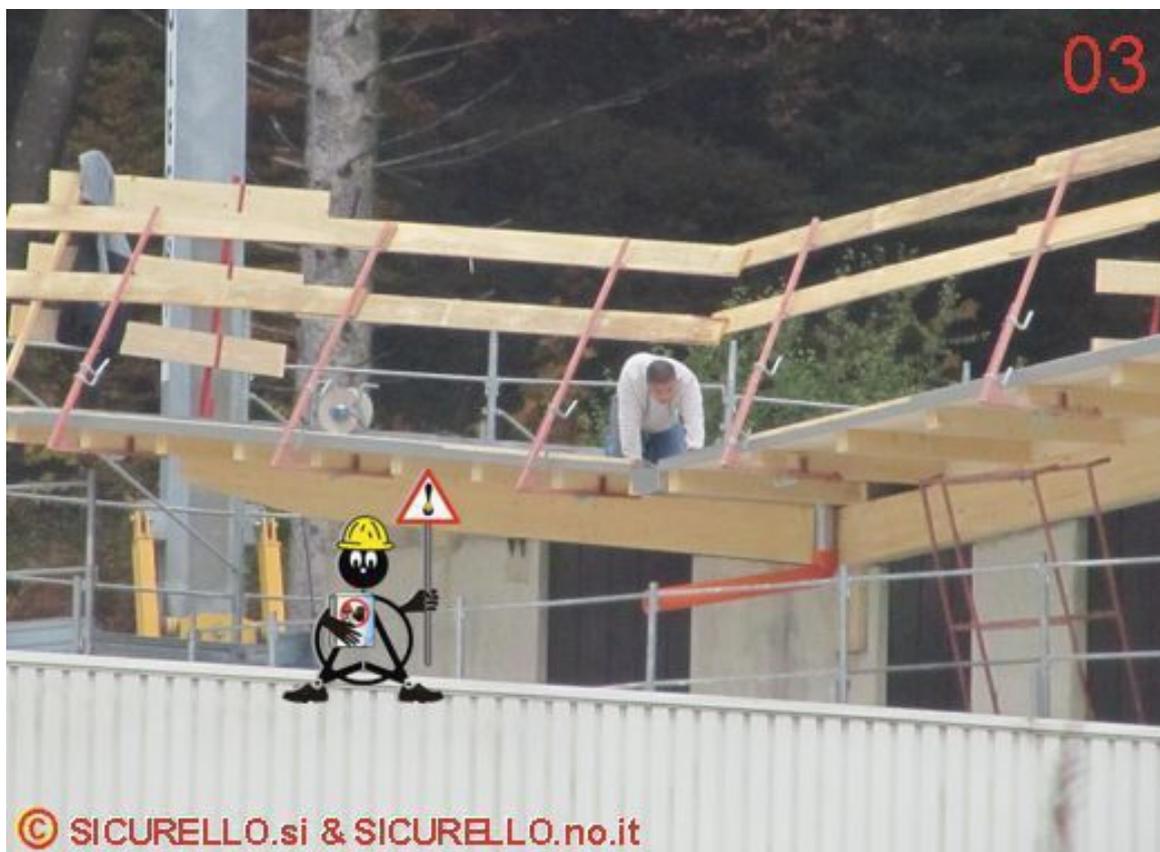
Nella foto 03 il corrente inferiore del parapetto è stato rimosso per completare la copertura e l'operatore (privo di d.p.i. anticaduta) si affaccia dall'apertura per eseguire il lavoro di finitura.

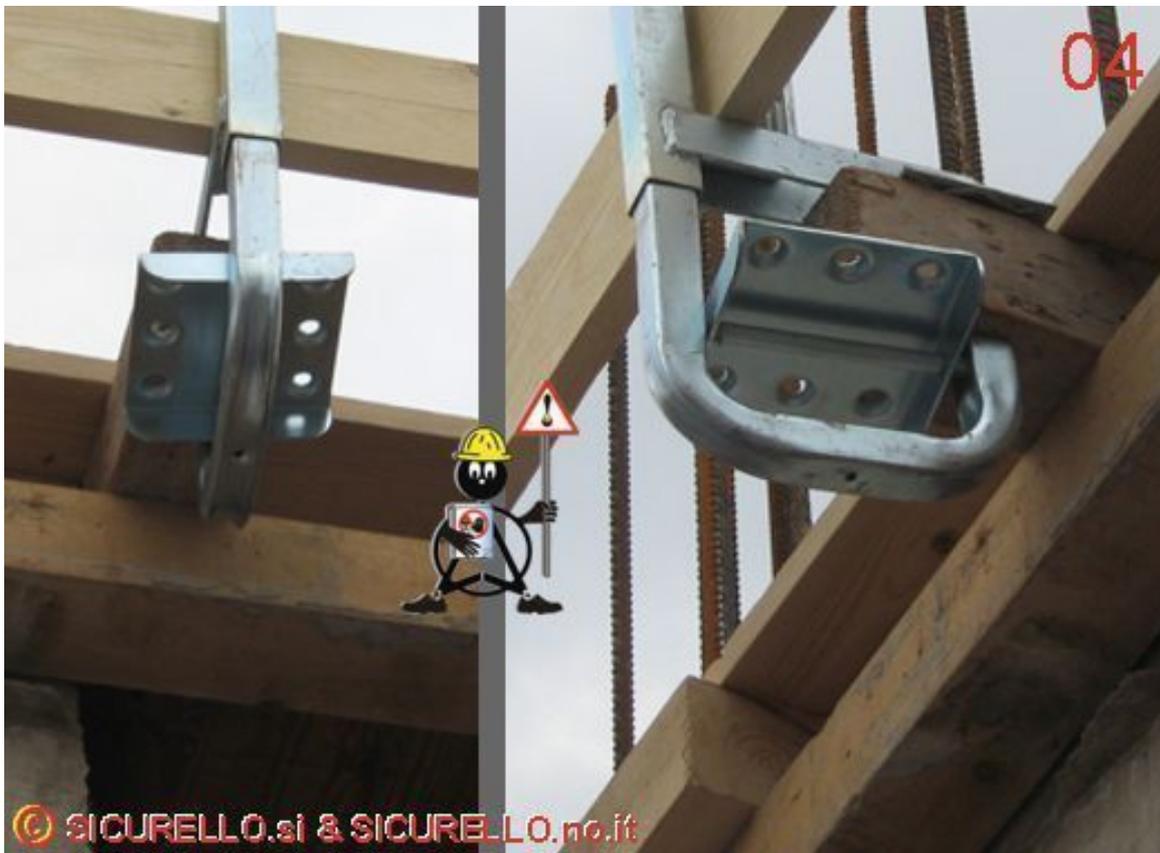
Ed infine, nella foto 04, una situazione che non si riferisce ad una copertura, ma ad un solaio. Anche in questo caso l'errato ancoraggio del parapetto alla struttura risulta scorretto rendendo il parapetto stesso inadatto alla funzione che dovrebbe svolgere.
