Le immagini dell'insicurezza

Prolunghe applicate alle forche dei carrelli elevatori. Un esempio molto... insicuro

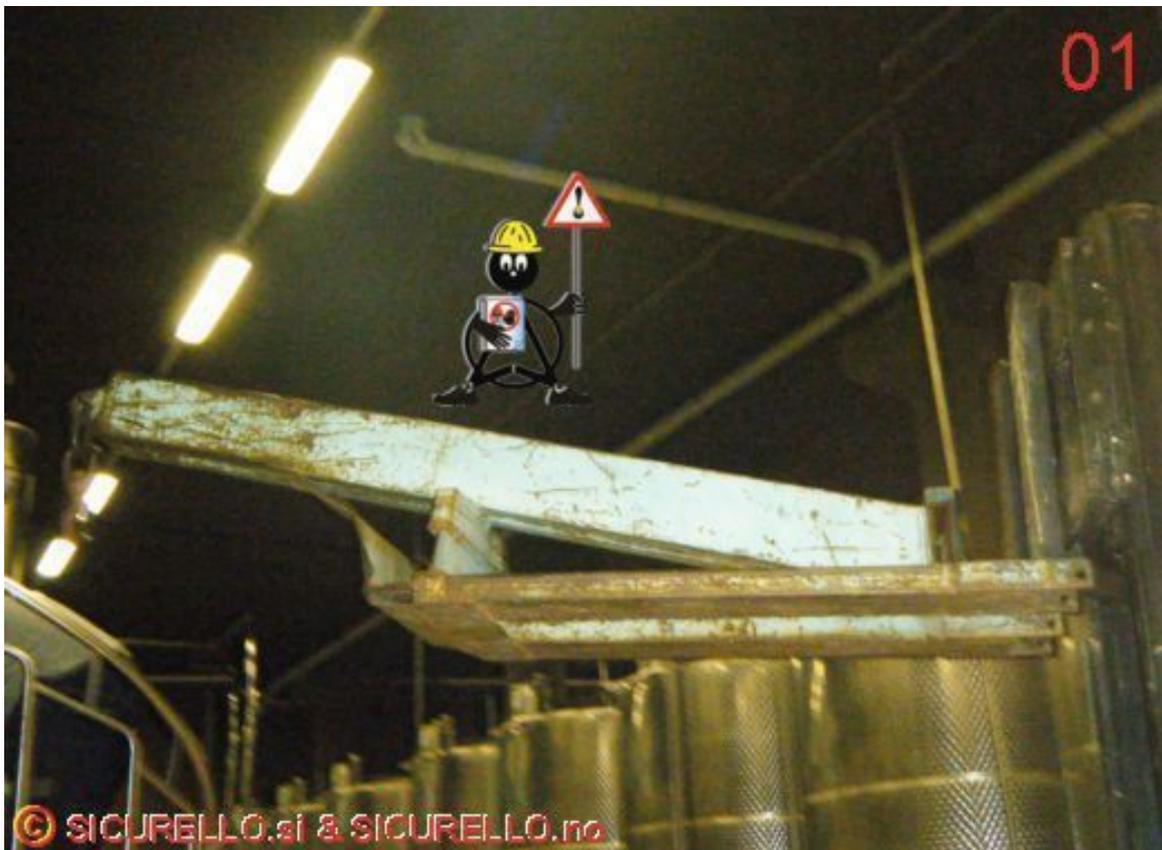
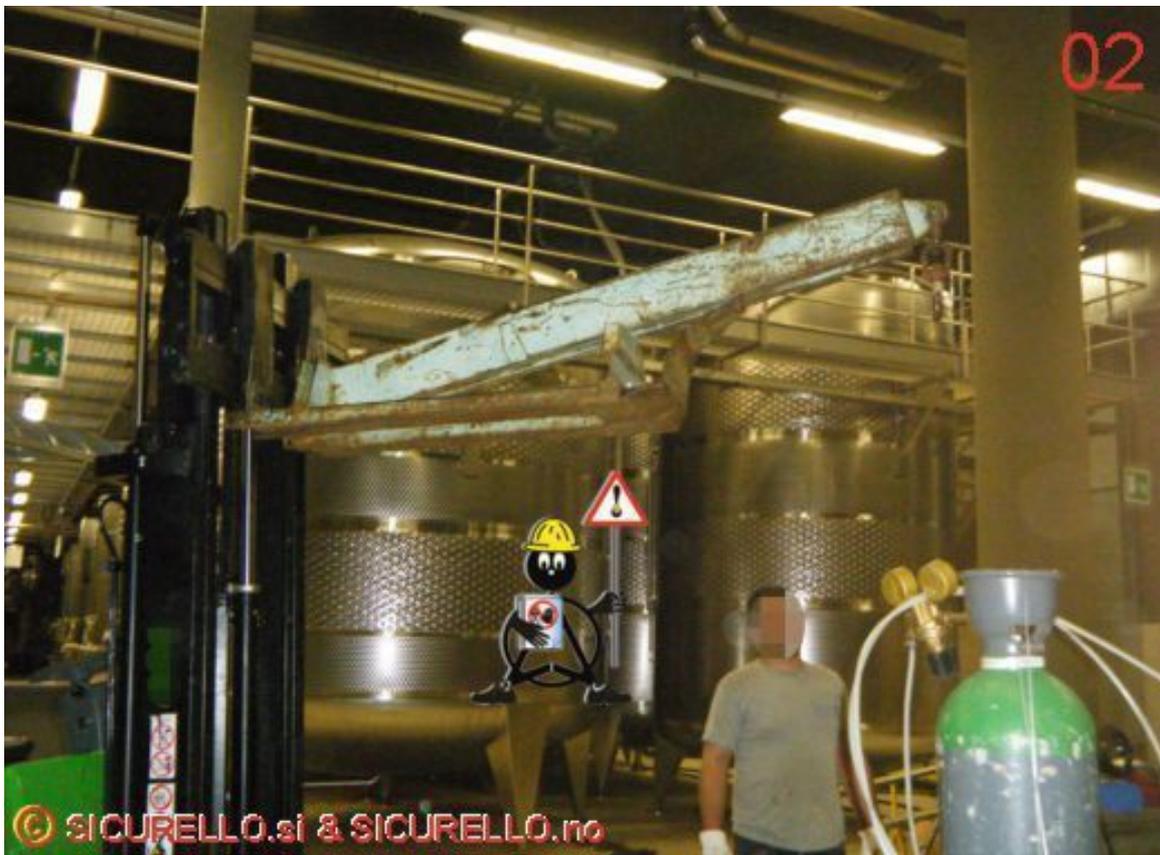
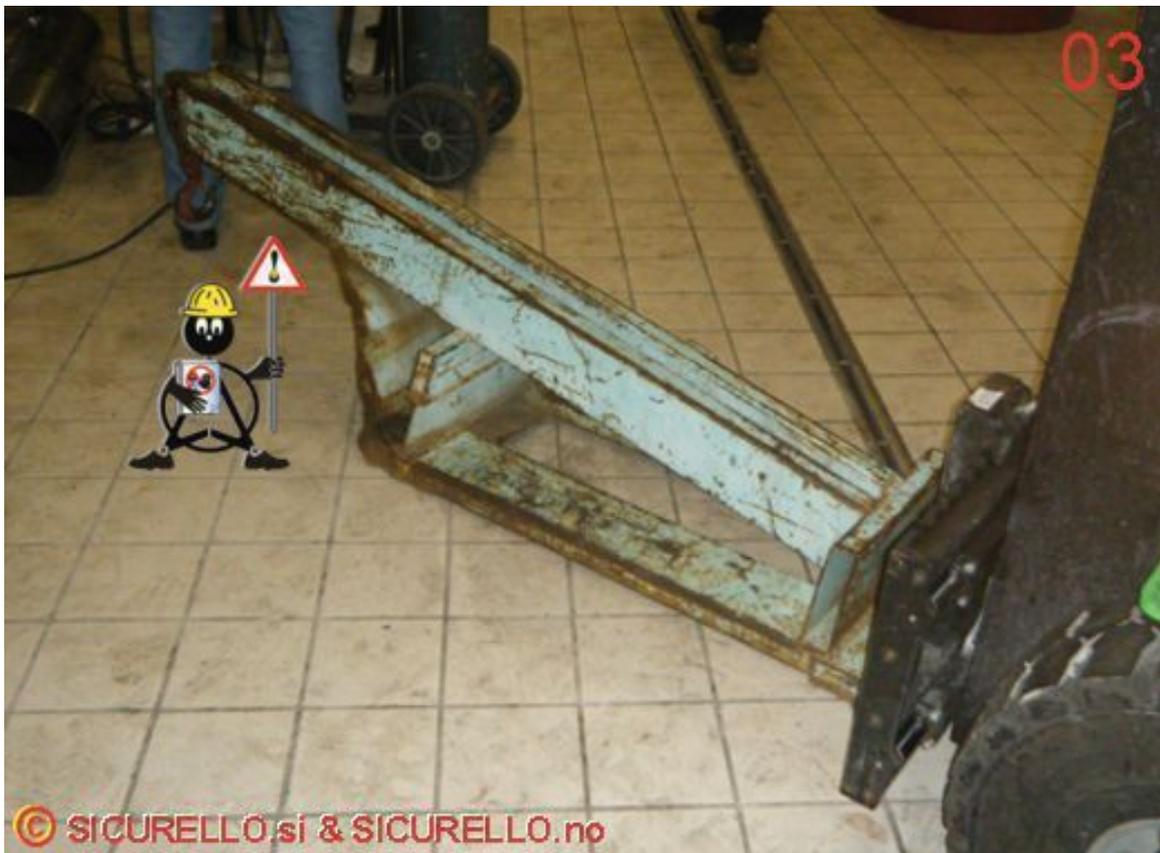
Trento, 11 Gen - Leggendo la recente Circolare 30/2012 del Ministero del Lavoro sui requisiti di sicurezza delle prolunghe applicate alle forche dei carrelli elevatori cosiddette bracci gru, mi è tornata in mente una situazione di pochi anni fa quando, durante un sopralluogo in un'azienda, ho trovato dei lavoratori di una ditta che stavano installando degli impianti industriali utilizzando proprio un carrello elevatore alle cui forche avevano applicato una prolunga che si potrebbe definire braccio gru. Tale attrezzatura veniva, naturalmente, utilizzata in operazioni di movimentazioni e di sollevamento materiali altrimenti non consentite dalle funzioni originarie del carrello stesso.

Parafrasando la suddetta circolare ministeriale, certamente l'attrezzatura di lavoro risultava "adeguata allo scopo per cui veniva utilizzata", ma altrettanto certamente essa non era "idonea ai fini della sicurezza e della salute" ed infine non veniva "utilizzata conformemente alle indicazioni del fabbricante" del braccio gru in quanto non esistenti. Naturalmente il fabbricante del braccio gru era lo stesso utilizzatore.

In quella situazione la scelta operata fu quella di sospendere la lavorazione e far sostituire il "sistema di sollevamento" dei materiali con attrezzature idonee e soprattutto sicure.

Così come chiarito dalla Circolare 30/2012, se la ditta volesse regolarizzare tale sistema di sollevamento e movimentazione dei materiali, avrebbe l'obbligo di rispettare le disposizioni previste dalla Direttiva Macchine (costituzione del fascicolo tecnico, redazione della dichiarazione CE, apposizione della marcatatura CE, predisposizione delle istruzioni), ma ? in considerazione delle modalità costruttive dell'attrezzatura - ritengo che potrebbe essere un'operazione abbastanza *macchinosa*.
