## ARTICOLO DI PUNTOSICURO

Anno 15 - numero 3168 di venerdì 27 settembre 2013

### Le immagini dell'insicurezza

*La sicurezza della canna fumaria...per non parlar di quella dello spazzacamino.*

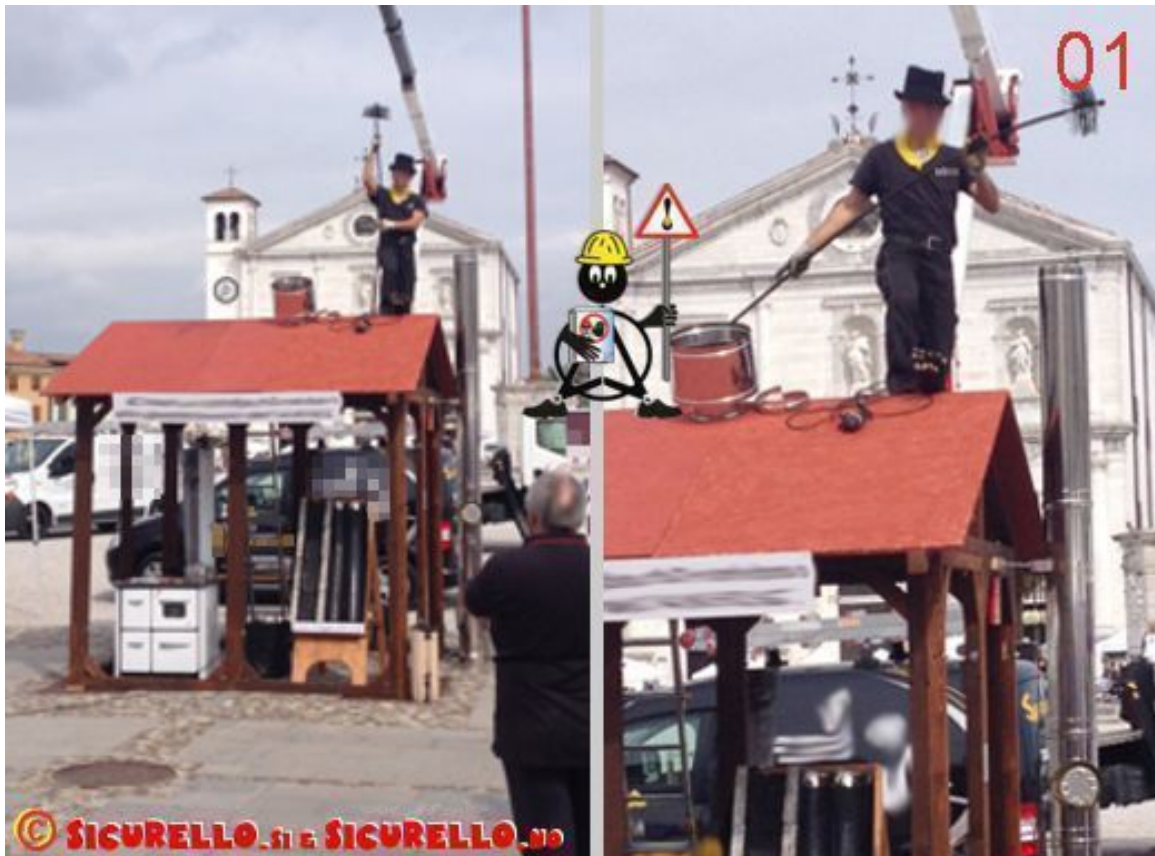
Sentir parlare di sicurezza di camini e di canne fumarie era certamente molto interessante, peccato che nel discorso della sicurezza ci si sia dimenticati di contemplare la sicurezza dei lavoratori, in particolar modo dell'operatore che in quel momento stava simulando la pulizia della canna fumaria, posizionandosi - senza alcun tipo di protezione collettiva o personale - sul tetto della struttura allestita per la mostra.

Tetto che superava certamente i 2 m di altezza ovvero quella quota oltre la quale si deve pensare - normativamente è obbligatorio ? alla protezione dei lavoratori dal rischio di caduta dall'alto.
