ARTICOLO DI PUNTOSICURO

Le immagini dell'insicurezza

Incoscienza o inconsapevolezza?

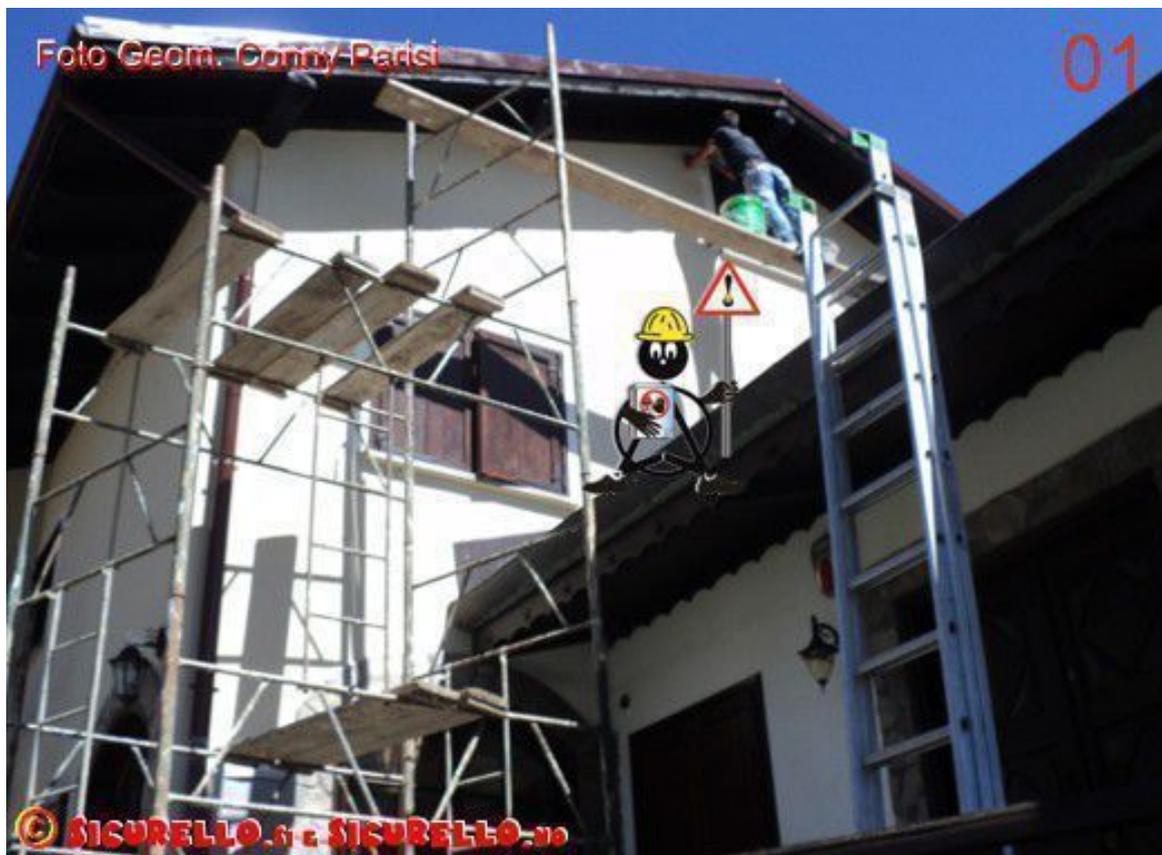
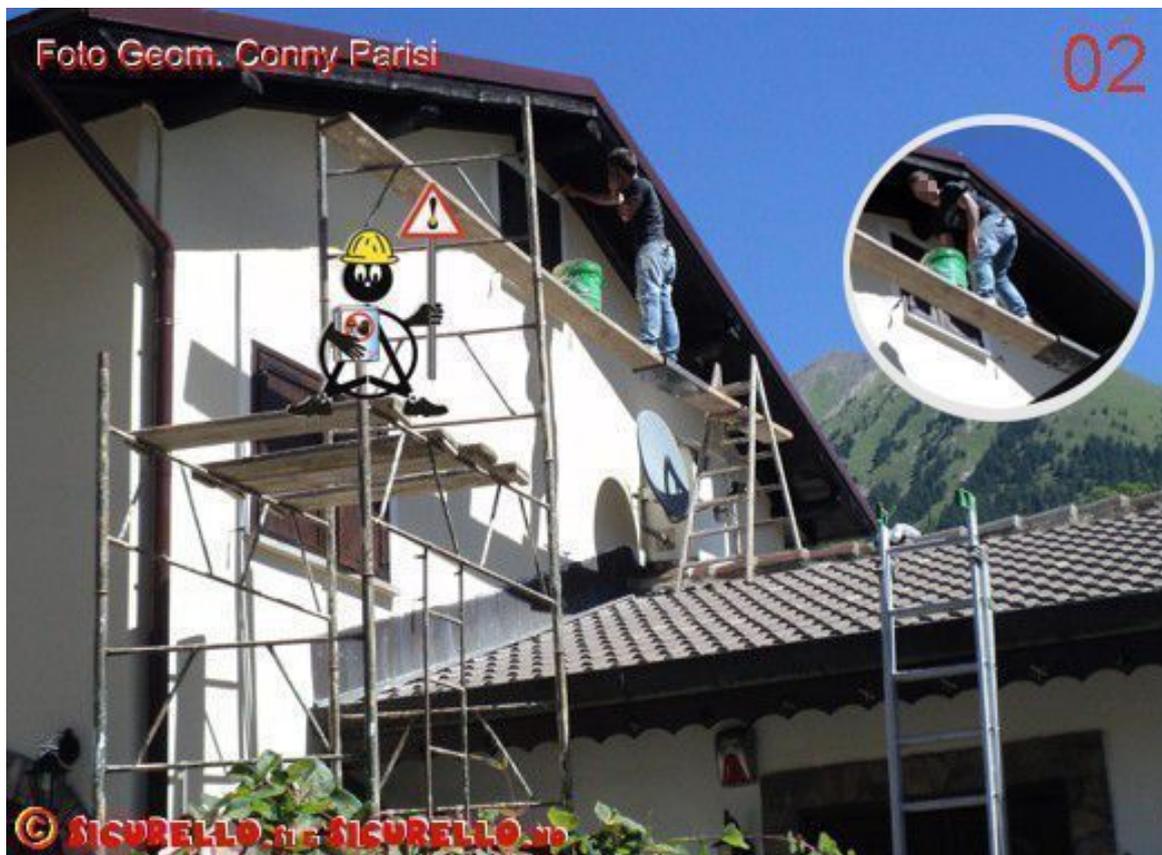
Durante dei lavori di sistemazione della facciata di un edificio, è presente una torre composta da vari elementi di un trabattello. Tale struttura viene utilizzata come punto di appoggio e partenza di un "piano di lavoro" composto da un tavolone di legno la cui lunghezza è però insufficiente e risulta pertanto dotato di una prolunga composta da un secondo tavolone unito al primo da un elemento metallico.

La seconda estremità di questo improvvisato piano di lavoro è inserita ed appoggiata tra i gradini di una scala doppia portatile. Tale scala risulta posizionata a scavalco del colmo di un tetto.

Il percorso di accesso all'*opera provvisoria* avviene tramite una scala portatile a sfilo appoggiata alla gronda della copertura inferiore ed in posizione pressoché verticale. Si transita poi lungo la falda del tetto ed infine si sale - sui tavoloni - dalla scala doppia.

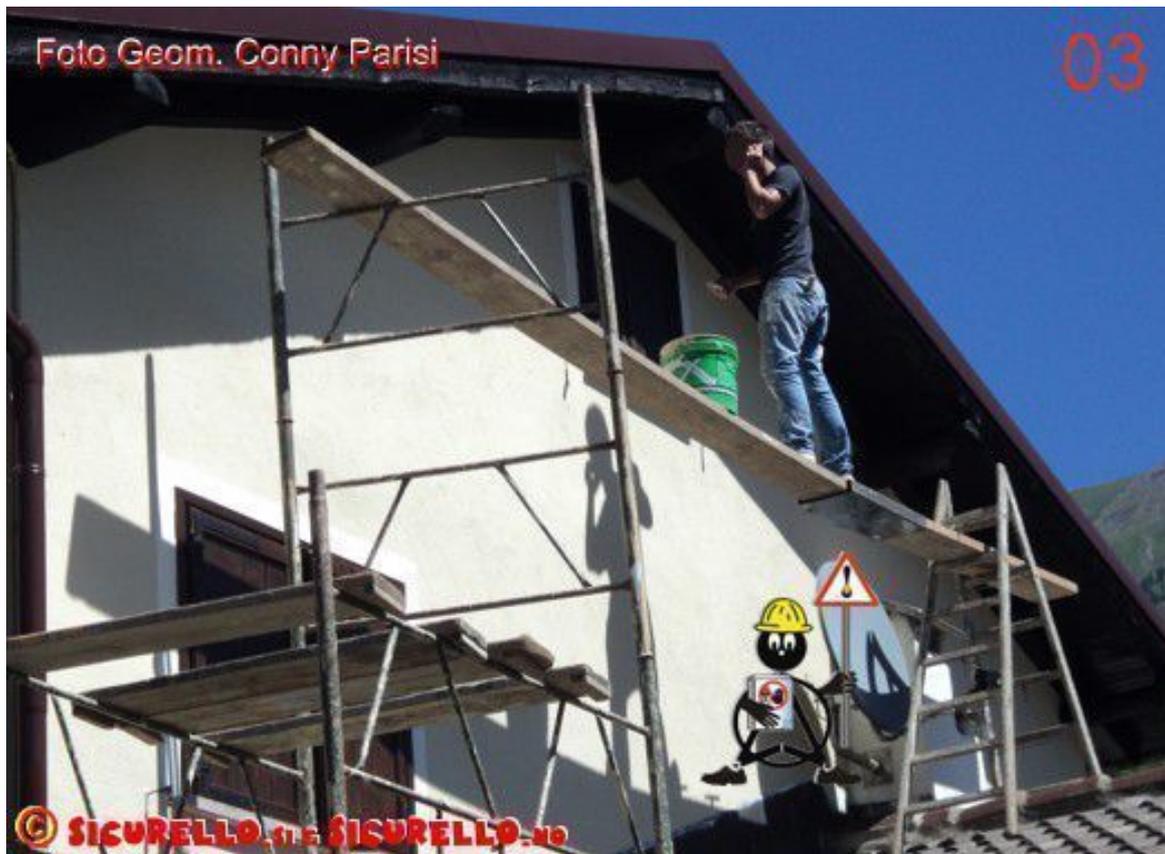
In alternativa, dopo essersi portati parzialmente in quota utilizzando le scale collegate all'improvvisato ponteggio, si possono scalare i parapetti.

Naturalmente il lavoratore, privo di gran parte dei D.P.I., lavora "tranquillamente" in quota telefonino all'orecchio.
