### Le immagini dell'insicurezza

*Una cattiva direzione.*

Trento, 6 Dic - Il tema della segnaletica dei cantieri stradali o che comunque coinvolgono il traffico veicolare è sempre in primo piano.

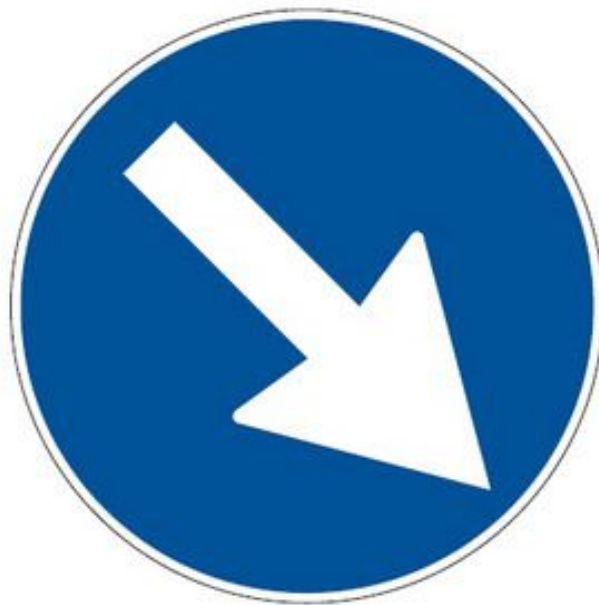
Figura Il 82/b Art. 122

## PASSAGGIO OBBLIGATORIO A DESTRA
