### Le immagini dell'insicurezza

*Un trattore con varie funzioni: tutte sbagliate.*

Brescia, 5 Dic - Le immagini dell'insicurezza di oggi ci mostrano alcuni lavori di potatura piante mediante l'utilizzo improprio e scorretto di un trattore.

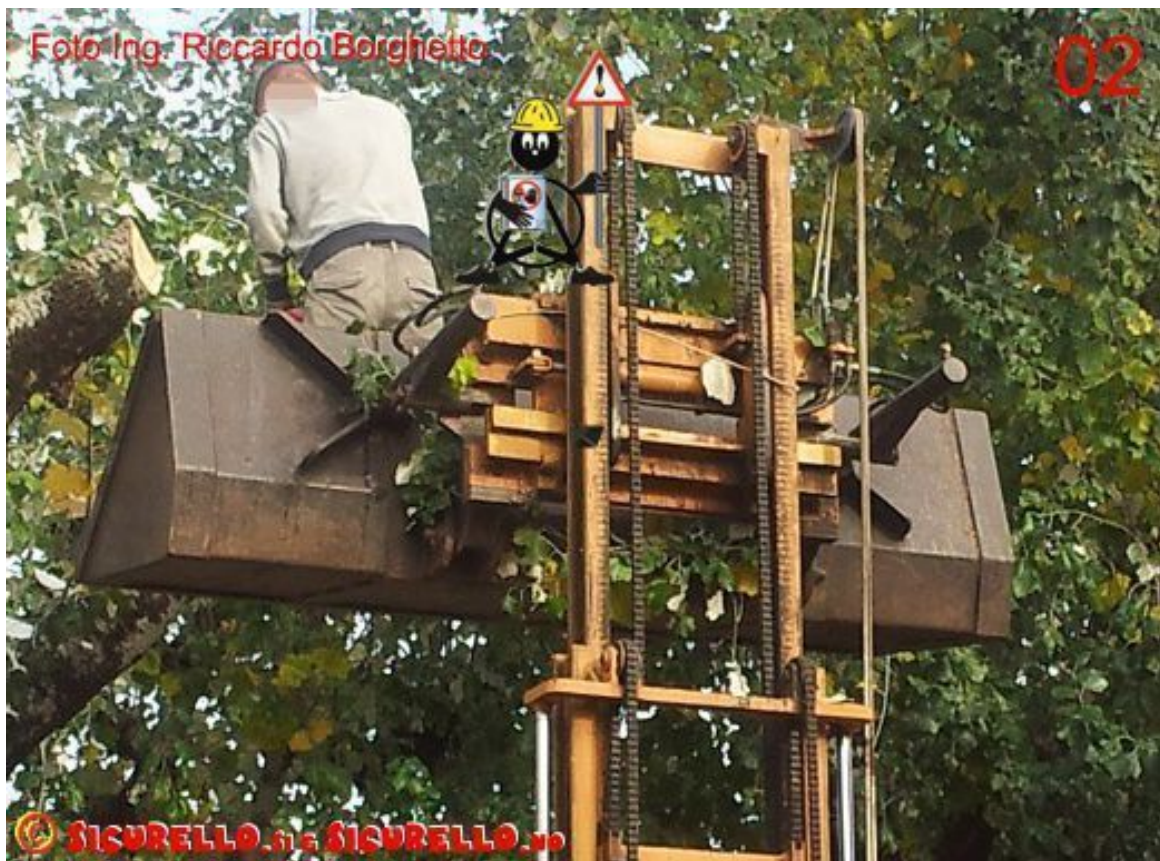
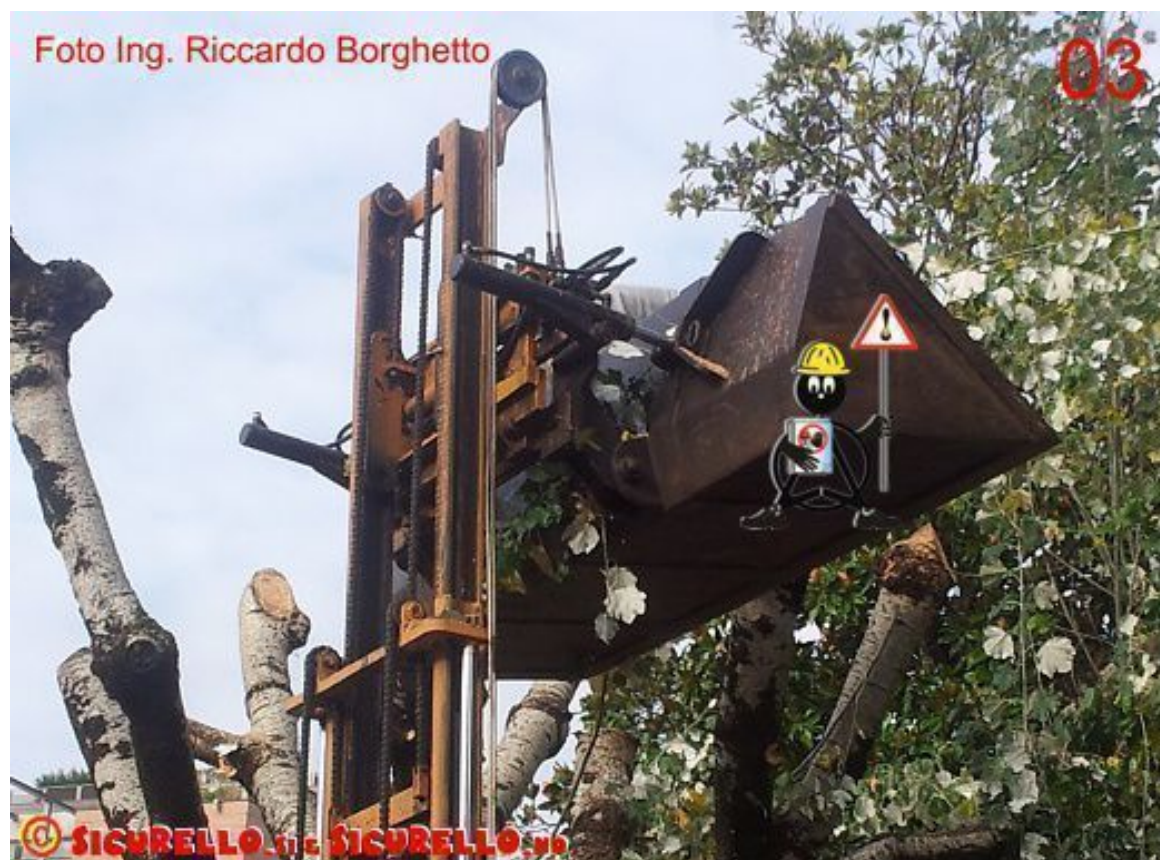
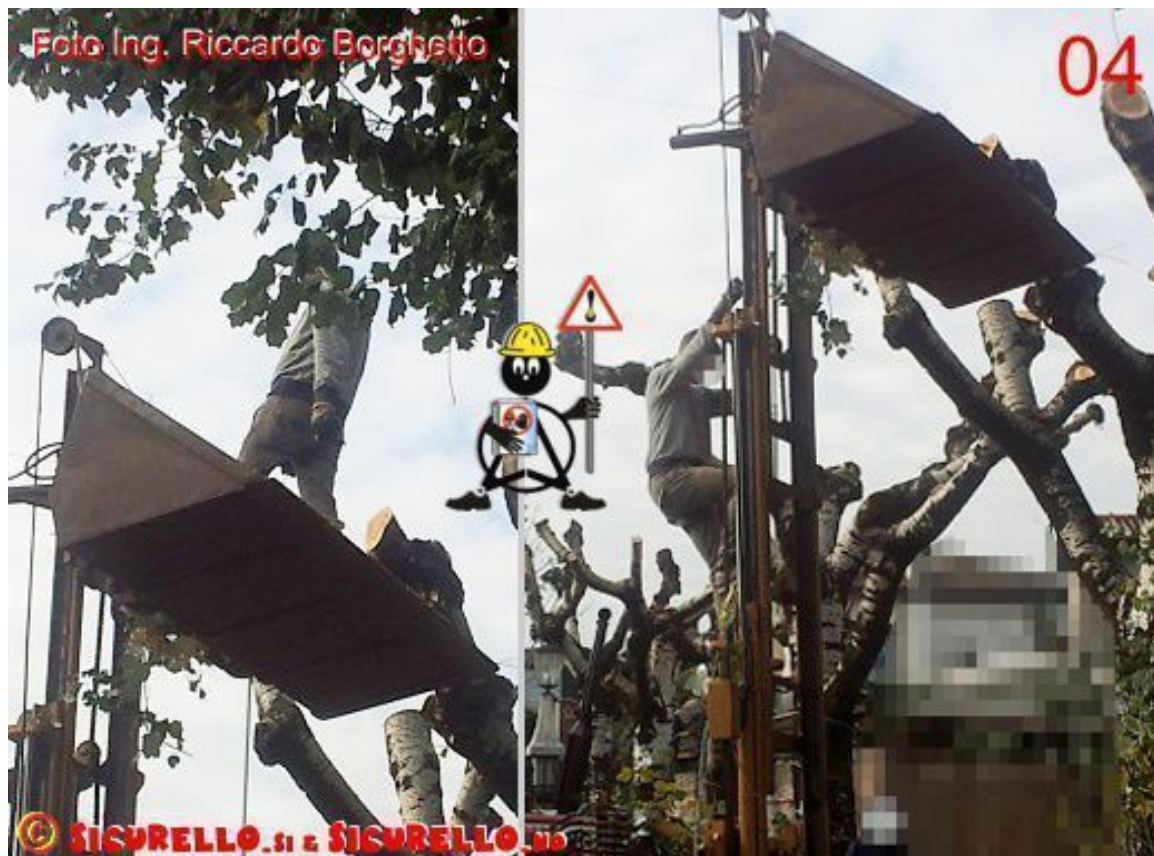
In particolare gli addetti alla potatura, anziché utilizzare una regolare PLE, hanno adottato un sistema approssimativo composto da una benna meccanica (dotata di dispositivi idraulici di comando), installata tramite un sistema abbastanza "artigianale" sui montanti di un elevatore telescopico, posizionato posteriormente al mezzo.

Ecco allora una PLE casalinga, che di per se risulta sicuramente non idonea all'esecuzione dei lavori in sicurezza, ma non solo: per salire e scendere dalla "piattaforma" il sistema adottato è quello di utilizzare la struttura dell'elevatore come se fosse una scala di accesso.

La conseguenza è che il livello di pericolo per l'operatore in quota (vista anche la necessità di sporgersi verso gli alberi per effettuare la lavorazione) è elevatissimo e numerosi i rischi ai quali risulta esposto, tra i principali citiamo la caduta dall'alto, lo scivolamento ed il cedimento meccanico.

Da considerare infine che l'attività si svolgeva senza l' utilizzo dei DPI e senza il posizionamento di una delimitazione delle aree di ricaduta dei rami e/o transito di mezzi nei pressi del trattore (da rilevare però che si trattava di un cortile privato ancorché aperto al pubblico).
