### Le immagini dell'insicurezza

*Movimentazione materiali su strada aperta al traffico.*

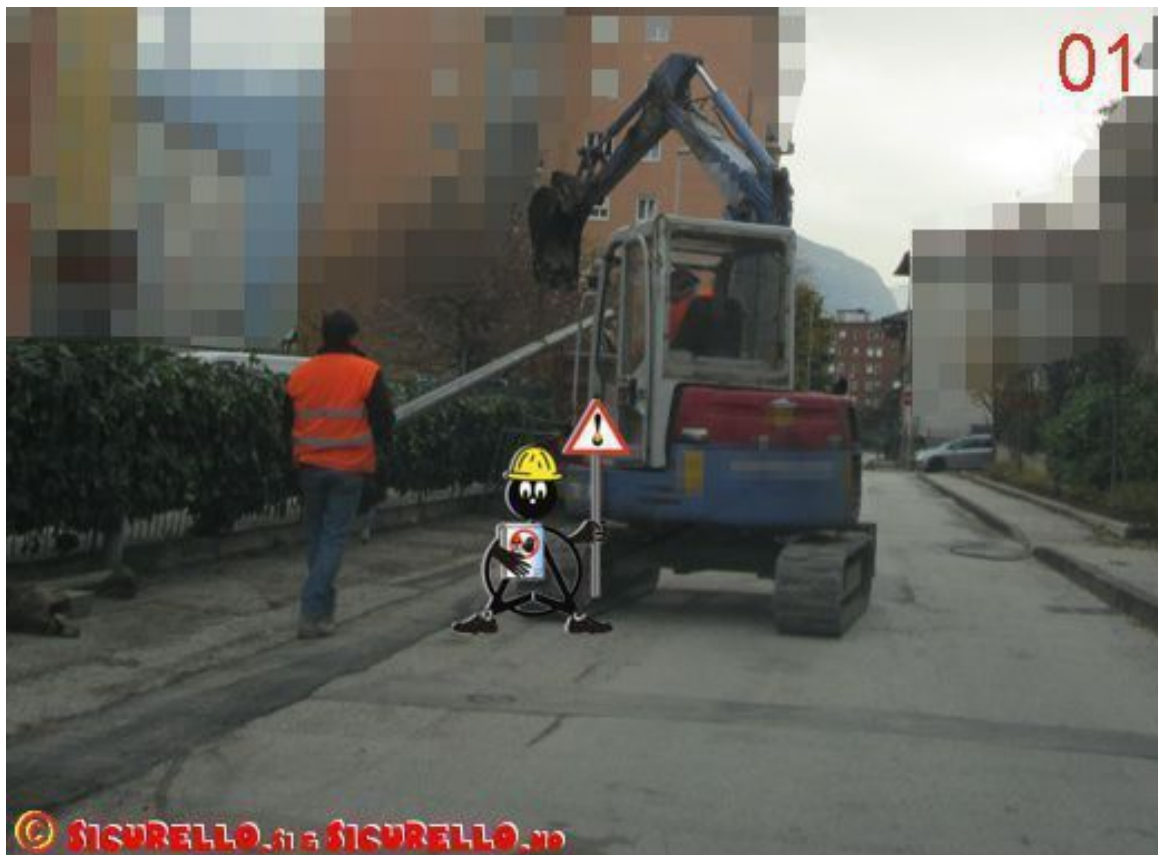
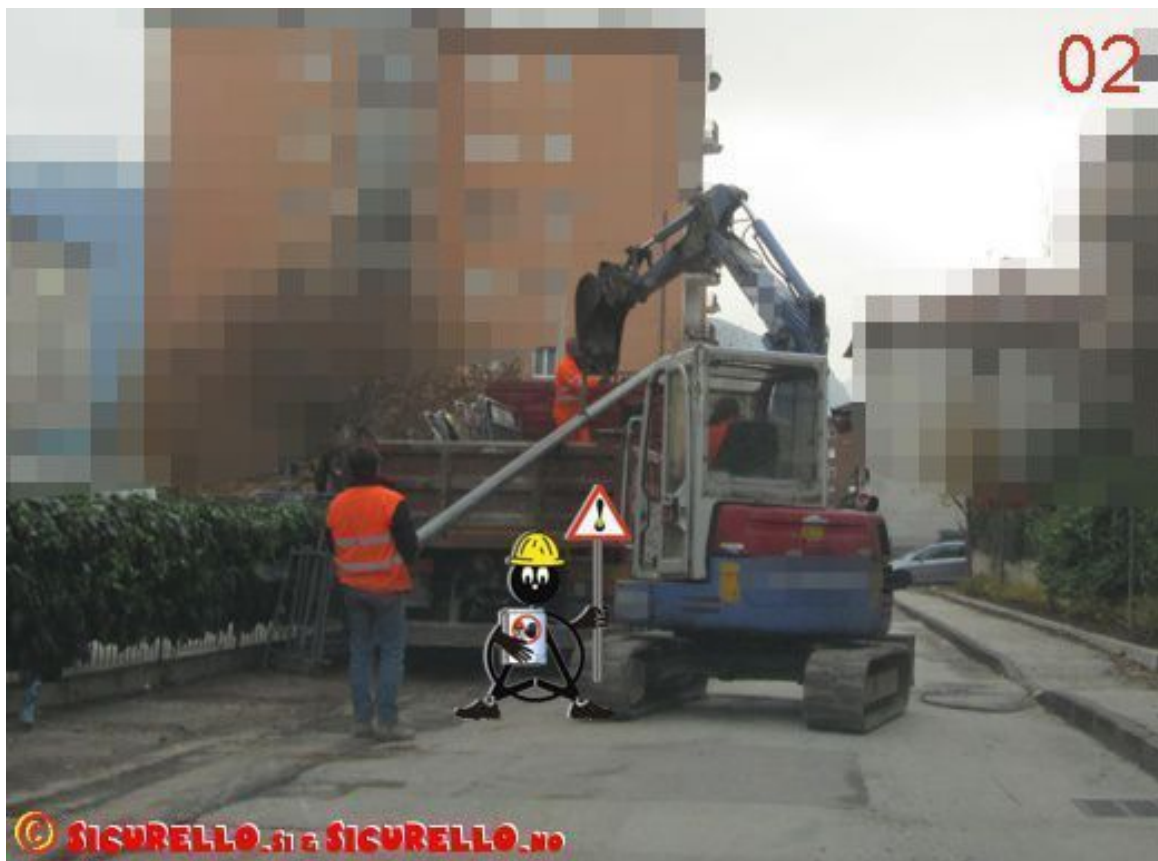
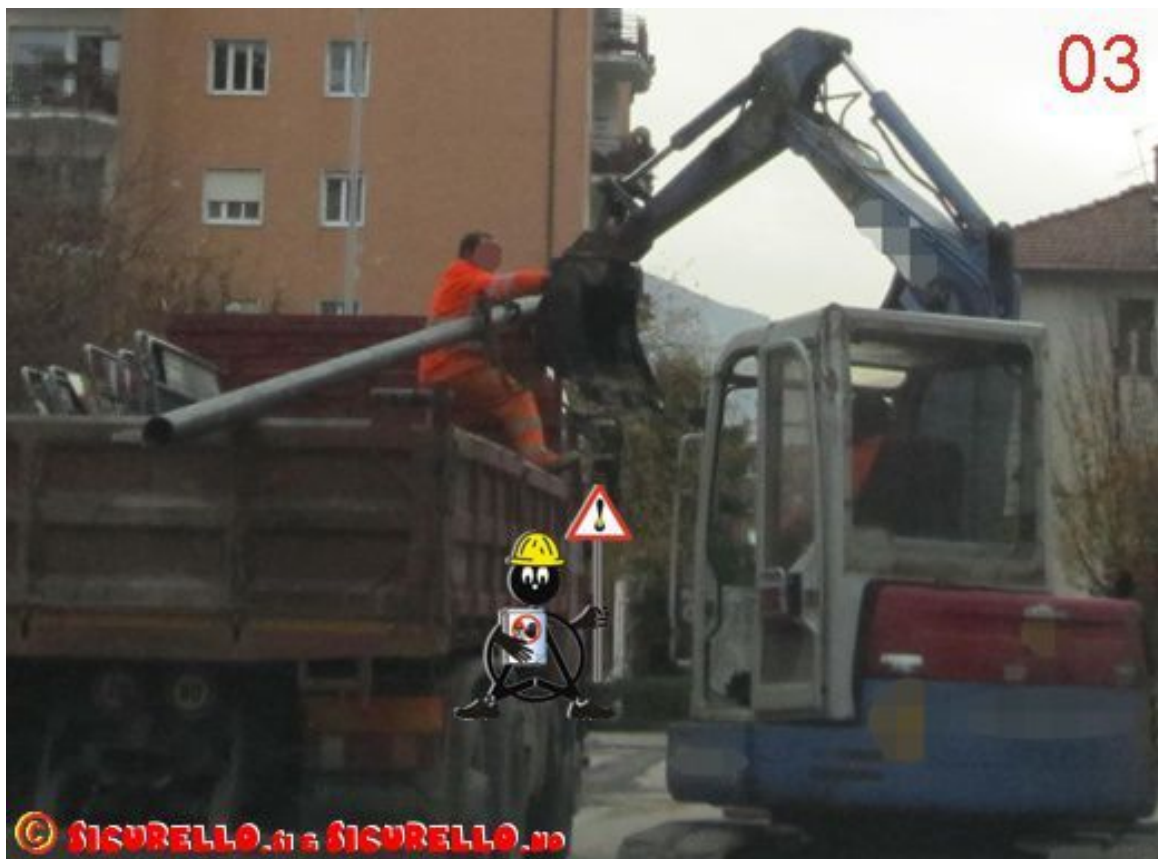
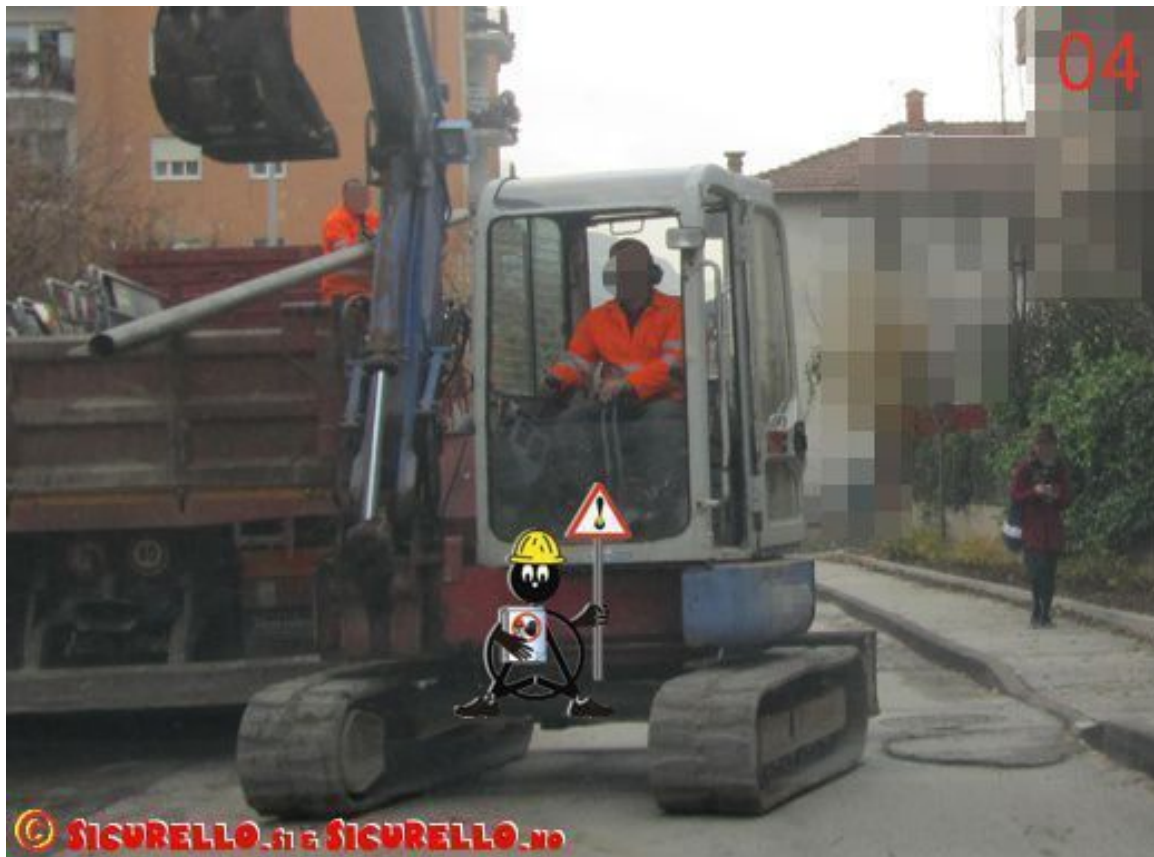
Le foto di oggi sono state scattate nelle fasi di smantellamento di un cantiere allestito per la posa di tubazioni interrato. In particolare è in corso lo spostamento di un tubo ed il suo posizionamento su un camion, il tutto eseguito con l'ausilio di un *mini escavatore*.

Non analizziamo la fase di movimentazione e caricamento (anche se più di qualche perplessità sulle modalità adottate può sorgere), ma certamente lasciano perplessi gli aspetti riguardanti l'esecuzione delle attività che vengono svolte:

- su una strada regolarmente aperta al traffico a doppio senso di marcia,
- senza la presenza di alcun operatore addetto alla gestione della viabilità,
- con il solo posizionamento, qualche decina di metri prima del cantiere, di un unico segnale di lavori in corso,
- in adiacenza ad un marciapiede ove passano regolarmente dei pedoni.

L'idea è quella che in fase di smobilizzo del cantiere le norme, le procedure, le prescrizioni non valgano più, l'importante è fare in fretta senza perdita di tempo. E se ciò comporta il mancato rispetto delle regole? "*Pazienza, tanto il cantiere è ormai terminato*".
