Anno 17 - numero 3463 di venerdì 16 gennaio 2015

Le immagini dell'insicurezza

Il "classico" va sempre di moda.

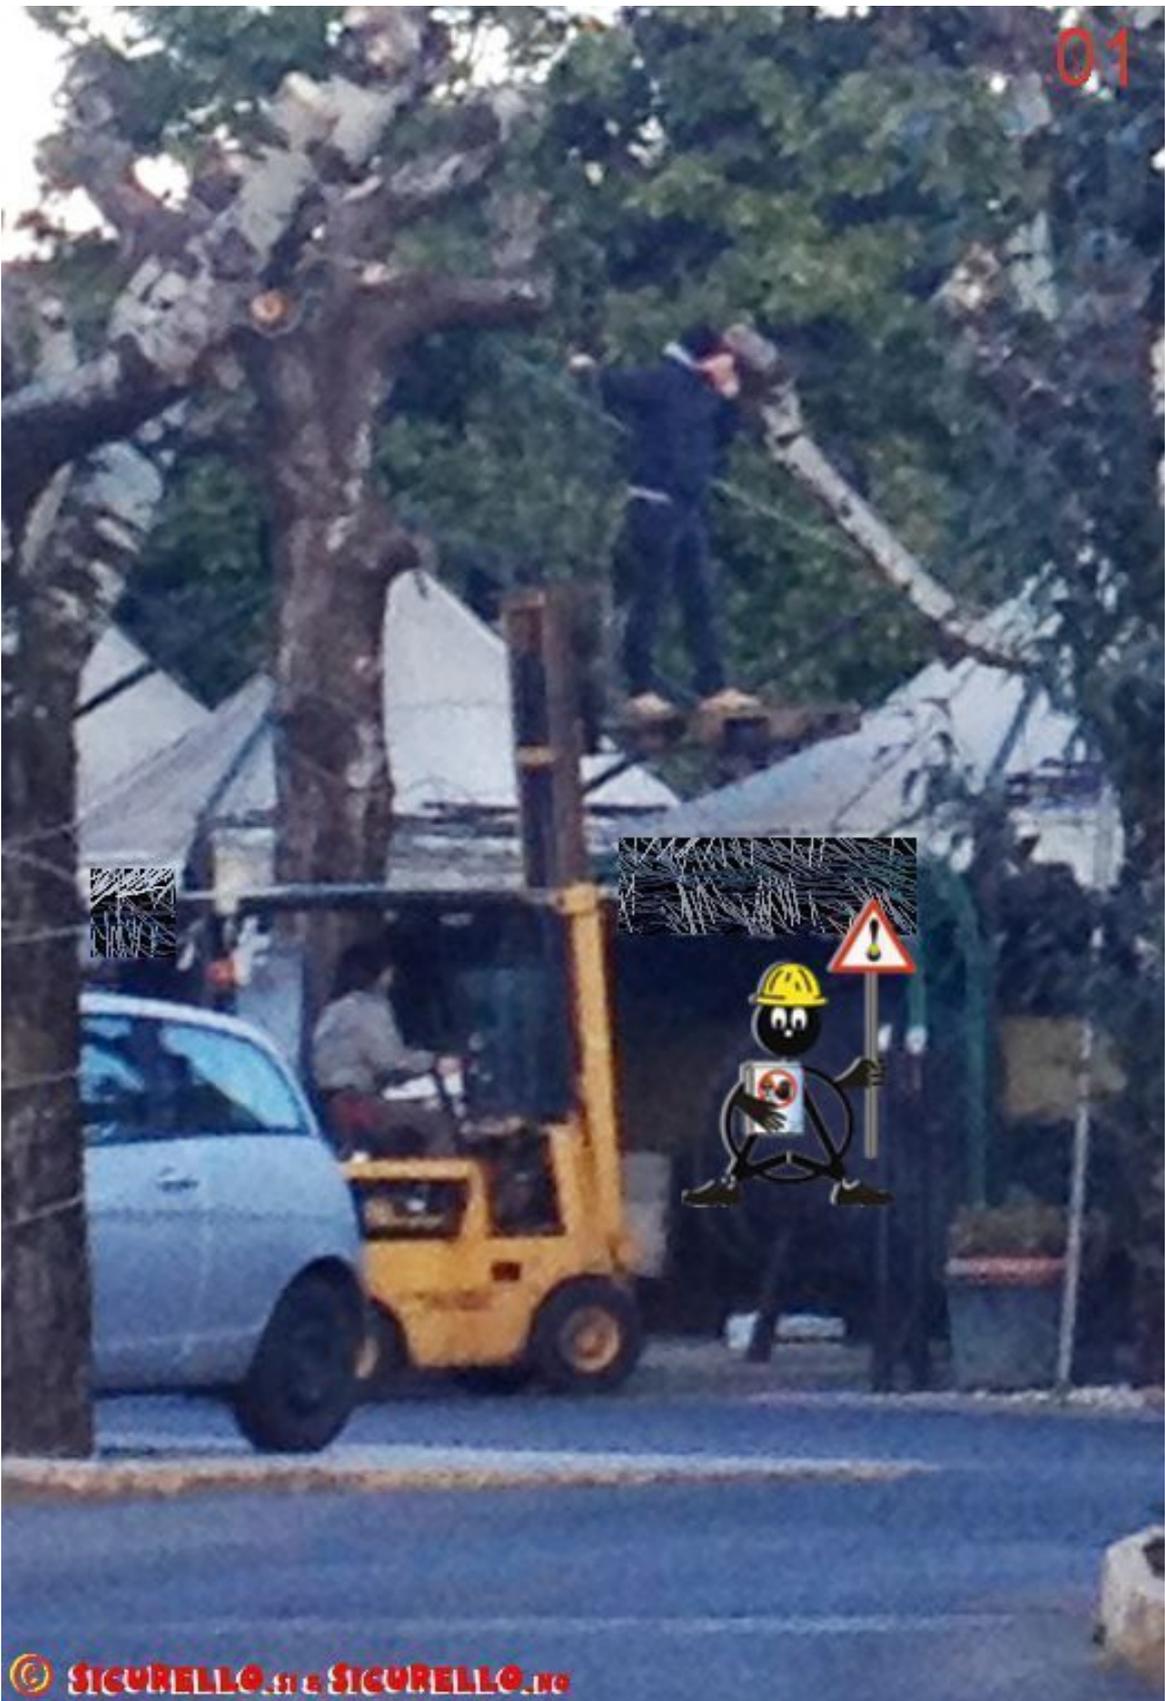
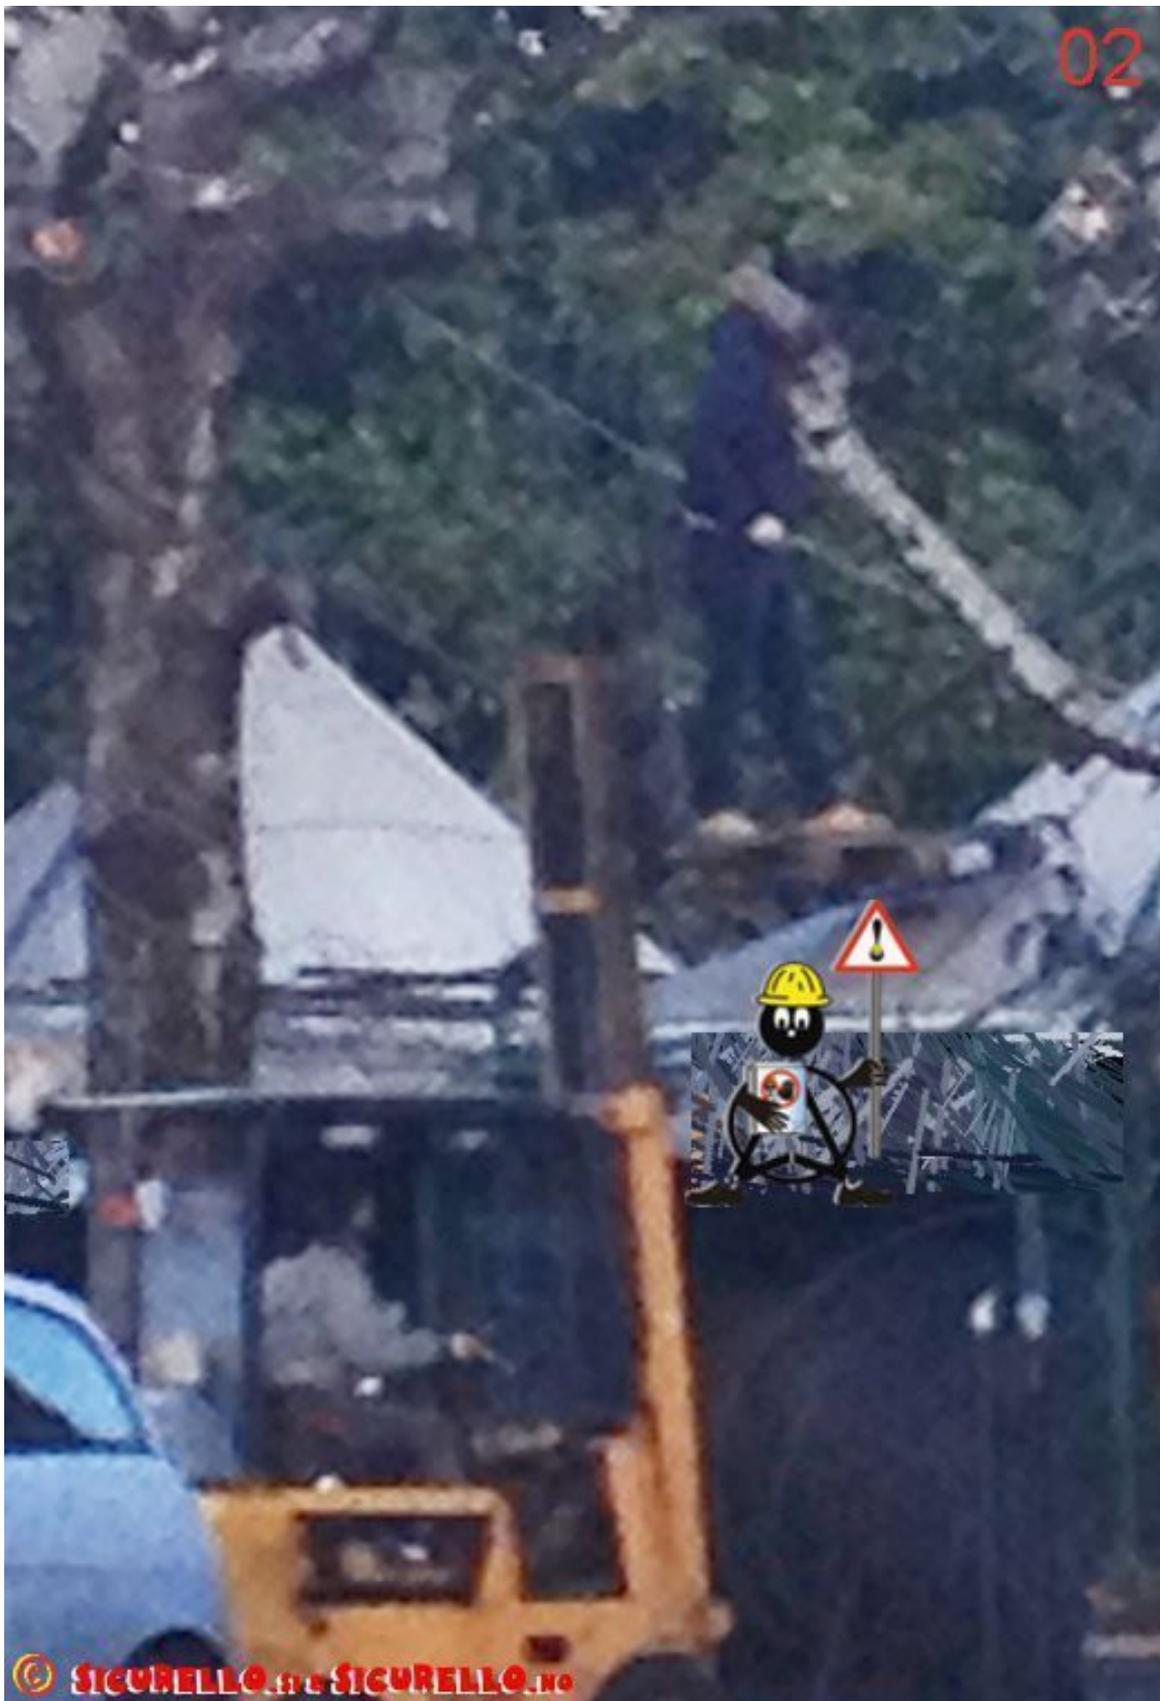
Il 2015 è iniziato da pochi giorni, ma i "buoni propositi" e le "speranze" si scontrano già con la triste realtà che vede - durante i **lavori di rimozione di alcune luminarie natalizie** ? lo scorretto utilizzo di un muletto che viene adibito alla *classica* e scorretta attività di trasporto e sollevamento in quota di un addetto posizionato su un pallet.

Anche in questo caso, oltre ai rischi legati all' attività in quota eseguita con modalità errate, si rileva che non vi è alcuna delimitazione delle aree di lavoro e l'operaio si muove con l'operaio posizionato su un pallet tra le vetture parcheggiate e quelle in transito (si tratta di un piazzale privato aperto al pubblico) con un conseguente aumento del rischio di infortunio.
