Le immagini dell'insicurezza

Il trucco c'è e si vede... ma solo guardando molto bene

Nelle immagini dell'insicurezza di oggi presentiamo un esempio dell'intervento "umano" per impedire la corretta funzionalità di un interruttore di sicurezza a corda (detto anche interruttore a fune).

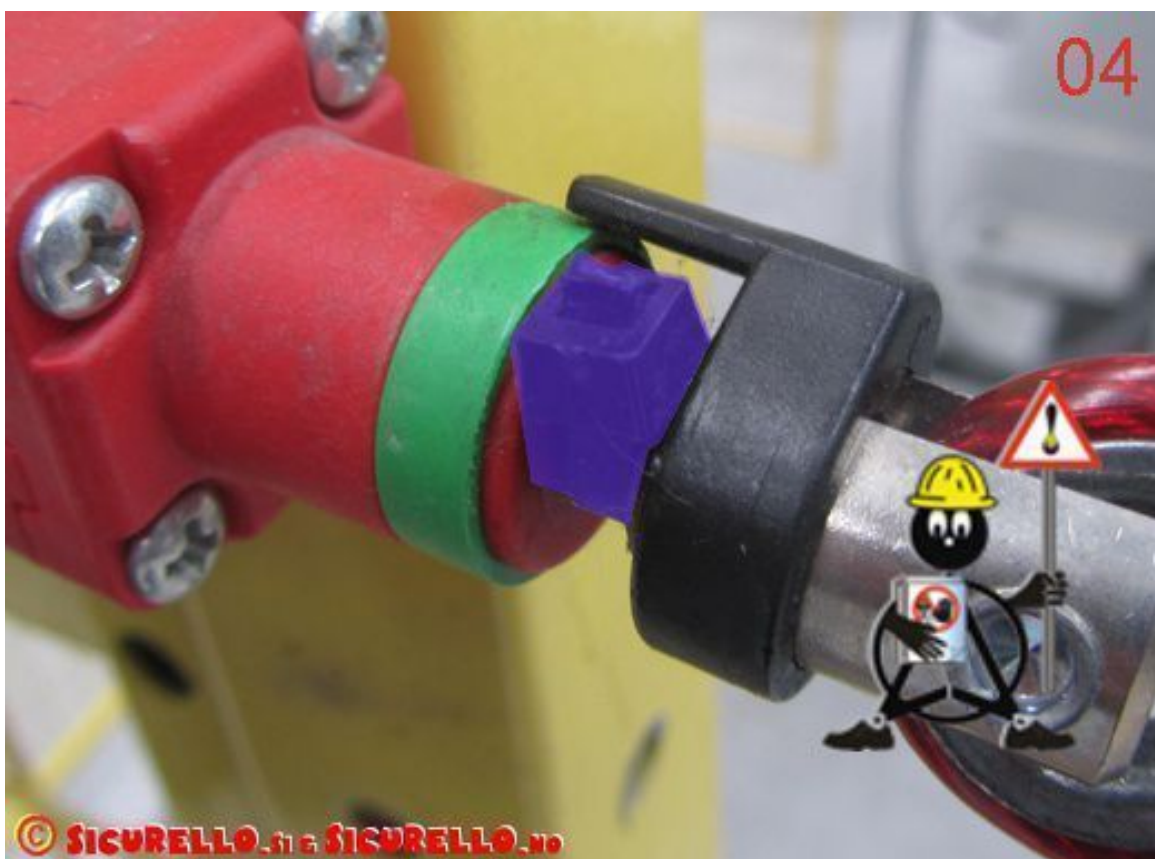
Al fine di meglio comprendere l'elemento aggiunto, nella foto 04 abbiamo provveduto ad evidenziare con colore blu la fascetta che altera il dispositivo.
