### Le immagini dell'insicurezza

*Il trucco c'è e si vede... ma solo guardando molto bene*

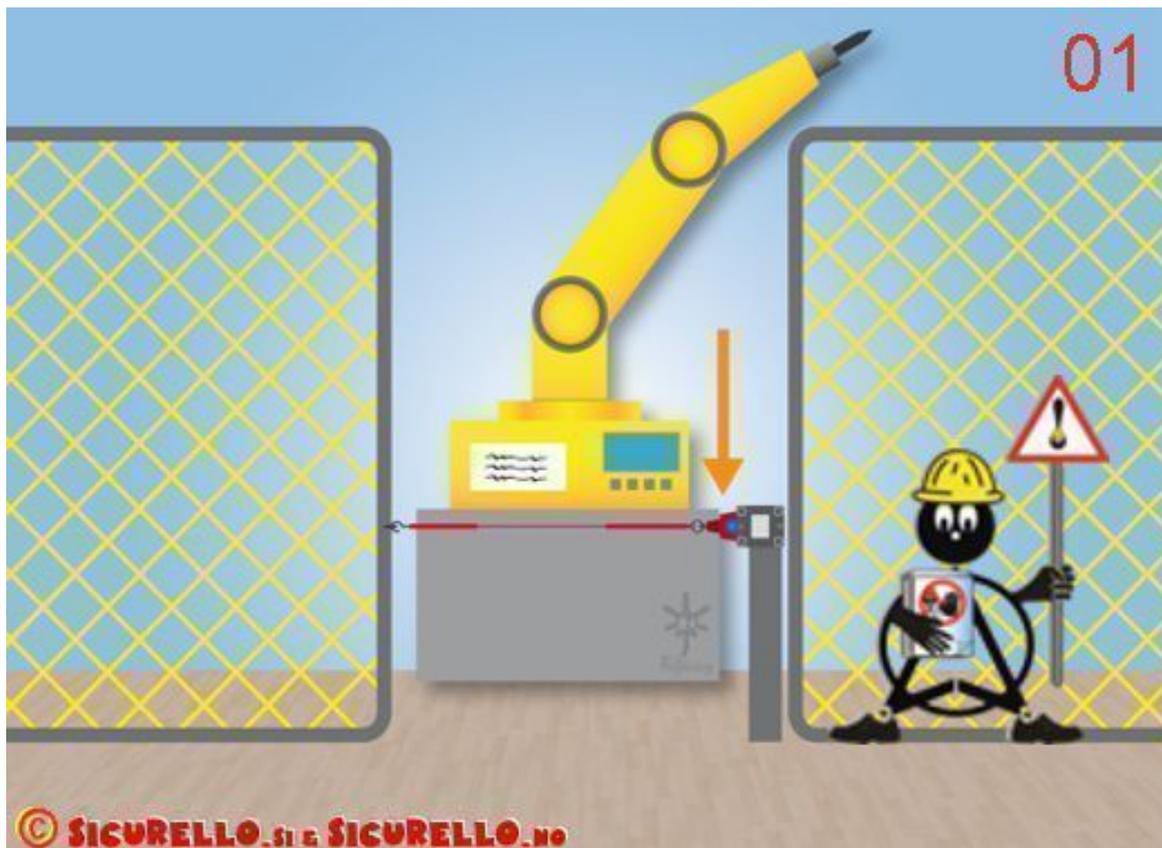
Il procedimento è semplice: per evitare che durante il funzionamento di un macchinario un addetto possa accedere nel raggio d'azione della macchina stessa, viene installato uno specifico interruttore di sicurezza al quale è collegata una corda (o fune) di intervento (vedasi immagine 01).

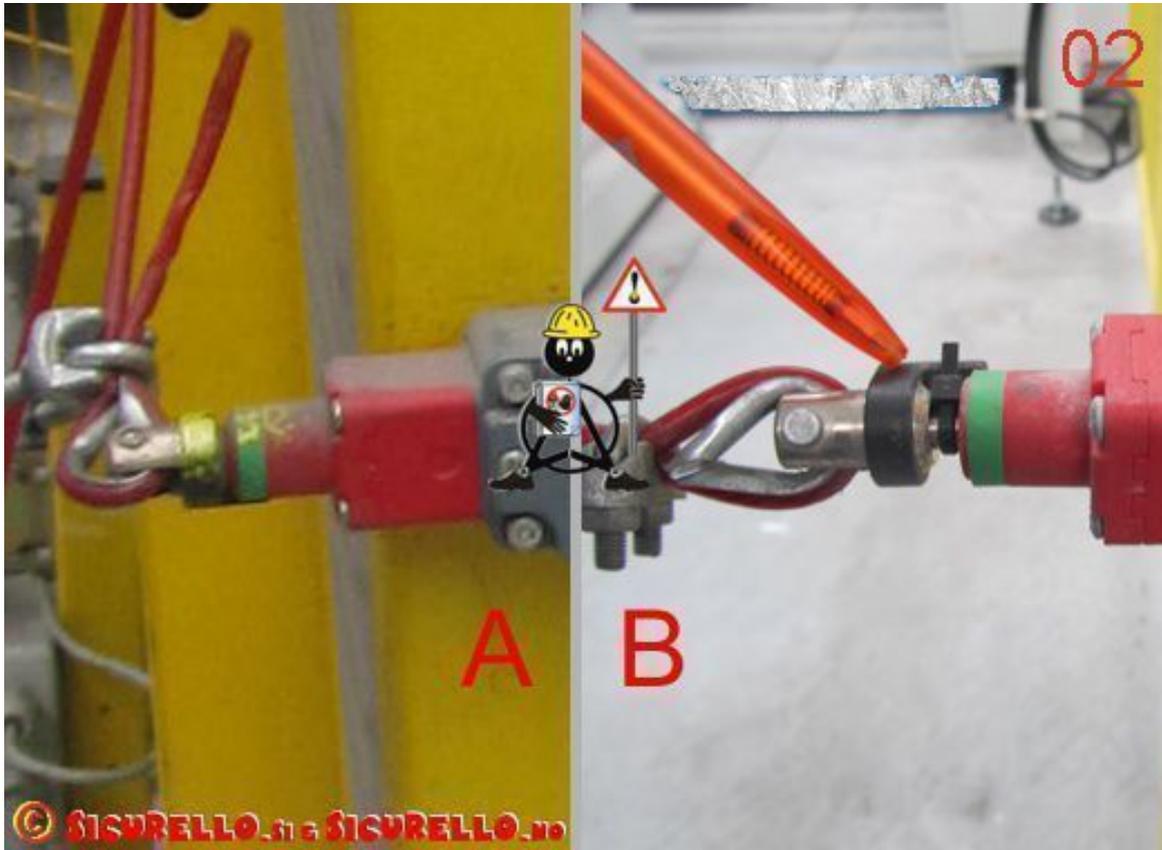
Se l'operatore dovesse accedere all'area interdetta, nel momento in cui sgancia la corda, si attiva l'interruttore di sicurezza che interrompe il ciclo operativo del macchinario (foto 02 lato A).

Per evitare quanto sopra e rendere nel contempo poco evidente la manomissione, qualcuno ha adottato l'escamotage che abbiamo fotografato: una fascetta da elettricista posizionata sul pistoncino dell'interruttore ed il risultato è ottenuto (foto 02 lato B e foto 03) ed anche in caso di sgancio della corda il macchinario non si ferma poiché il funzionamento del meccanismo è inibito.

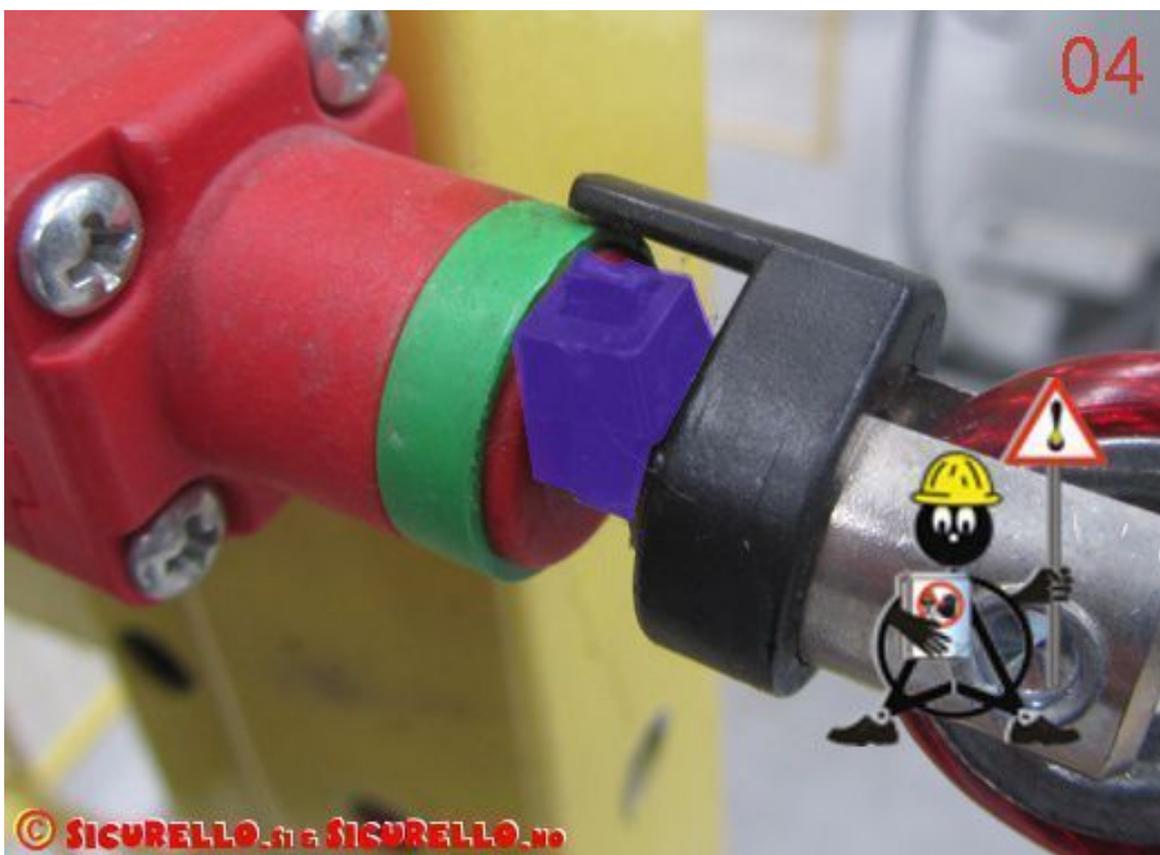
Al fine di meglio comprendere l'elemento aggiunto, nella foto 04 abbiamo provveduto ad evidenziare con colore blu la fascetta che altera il dispositivo.
