## ARTICOLO DI PUNTOSICURO

### Le immagini dell'insicurezza

Trento, 6 Mar - Con oggi la rubrica delle *immagini dell'insicurezza di sicurello.no* giunge alla duecentesima puntata.

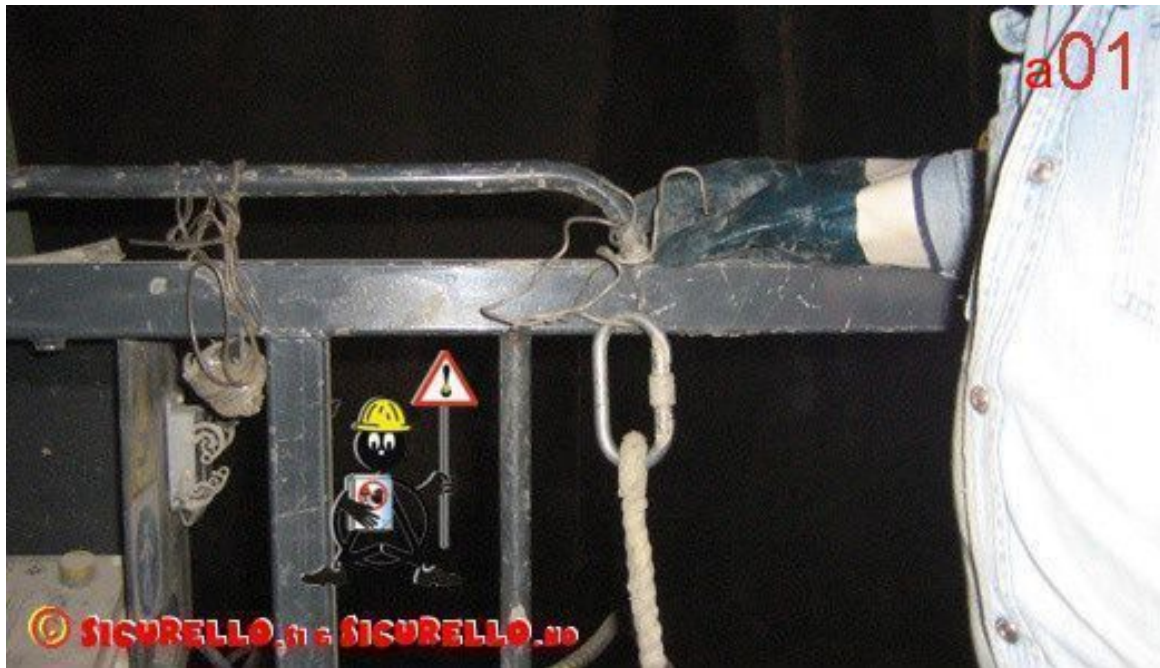
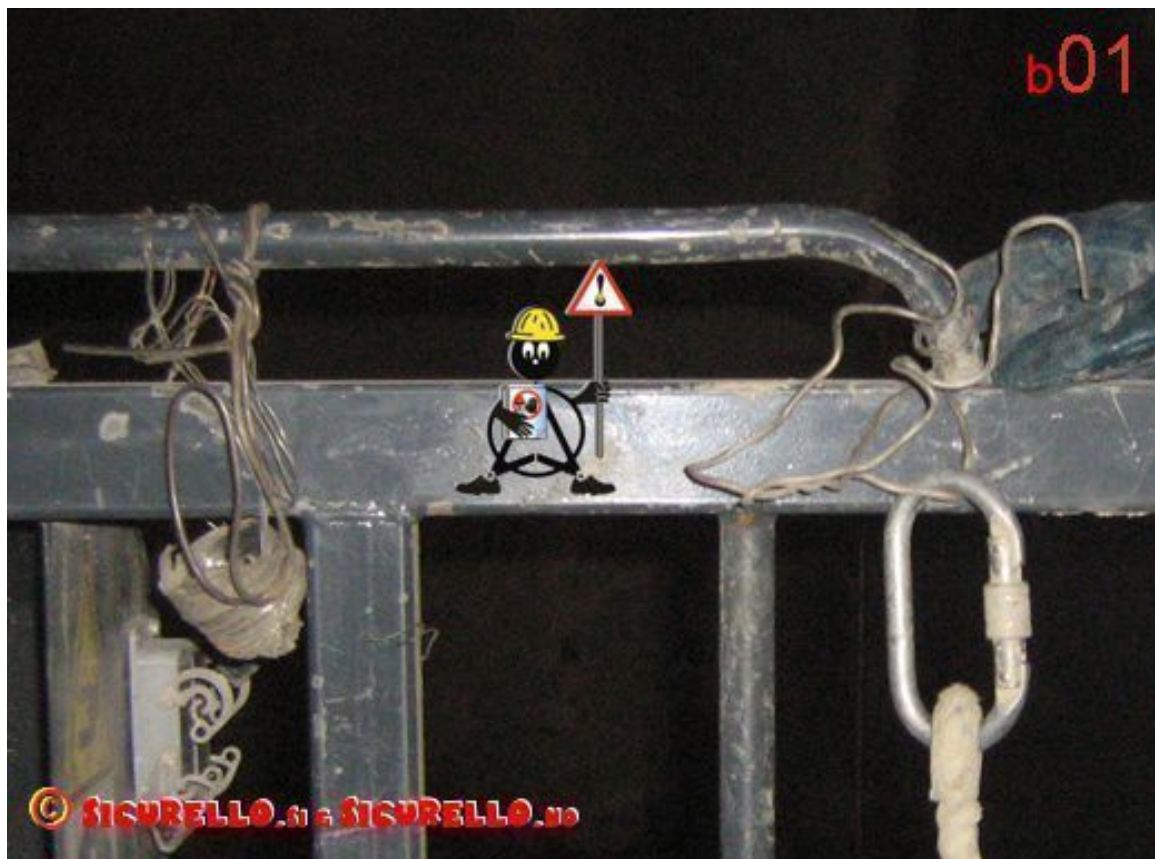
*Foto 01 (a ? b): punto di ancoraggio su PLE*

Filo di ferro come punto di attacco del moschettone, a destra anello chiuso e a sinistra *gancio aperto* per una "rapida rimozione del moschettone da effettuarsi in caso di emergenza".

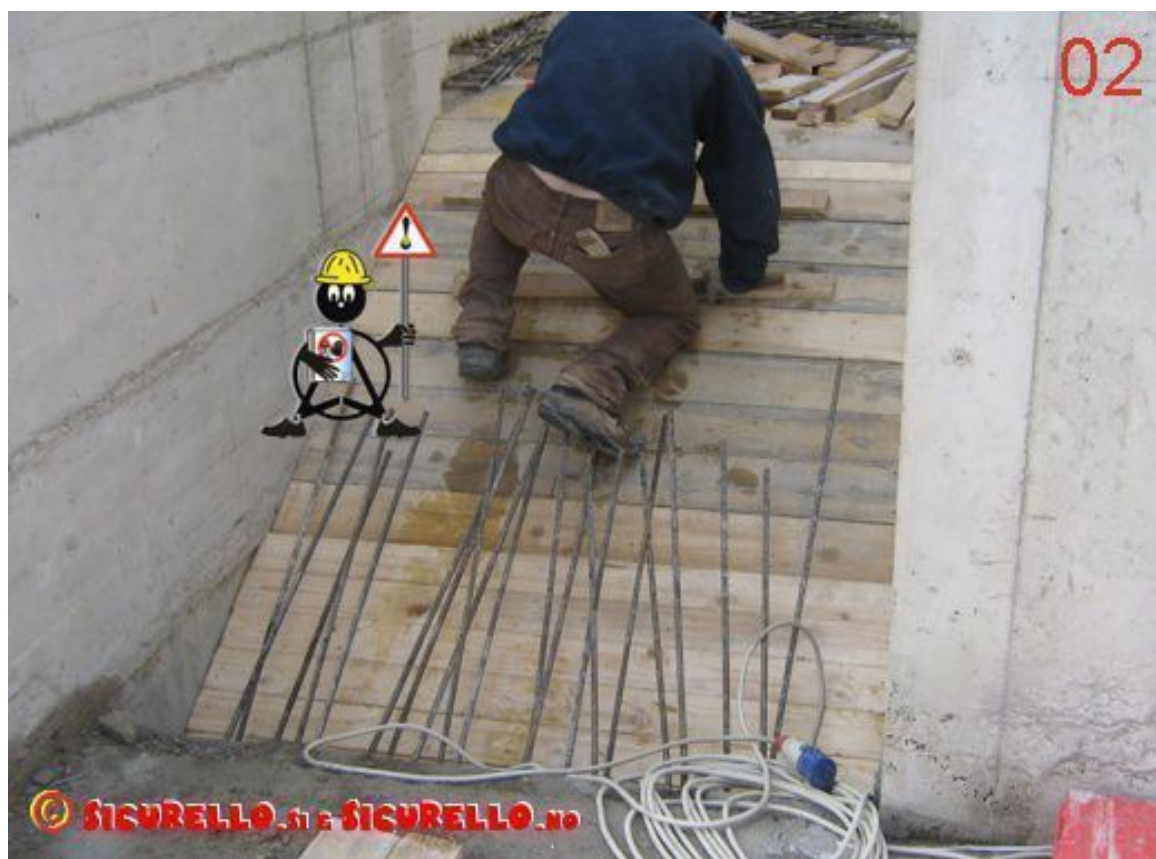
Foto 02: *casseratura di una scala in cemento armato*

I ferri di richiamo dell'armatura diventano il punto di appoggio e stabilizzazione del lavoratore. I rischi corsi dall'operaio sono più che evidenti.

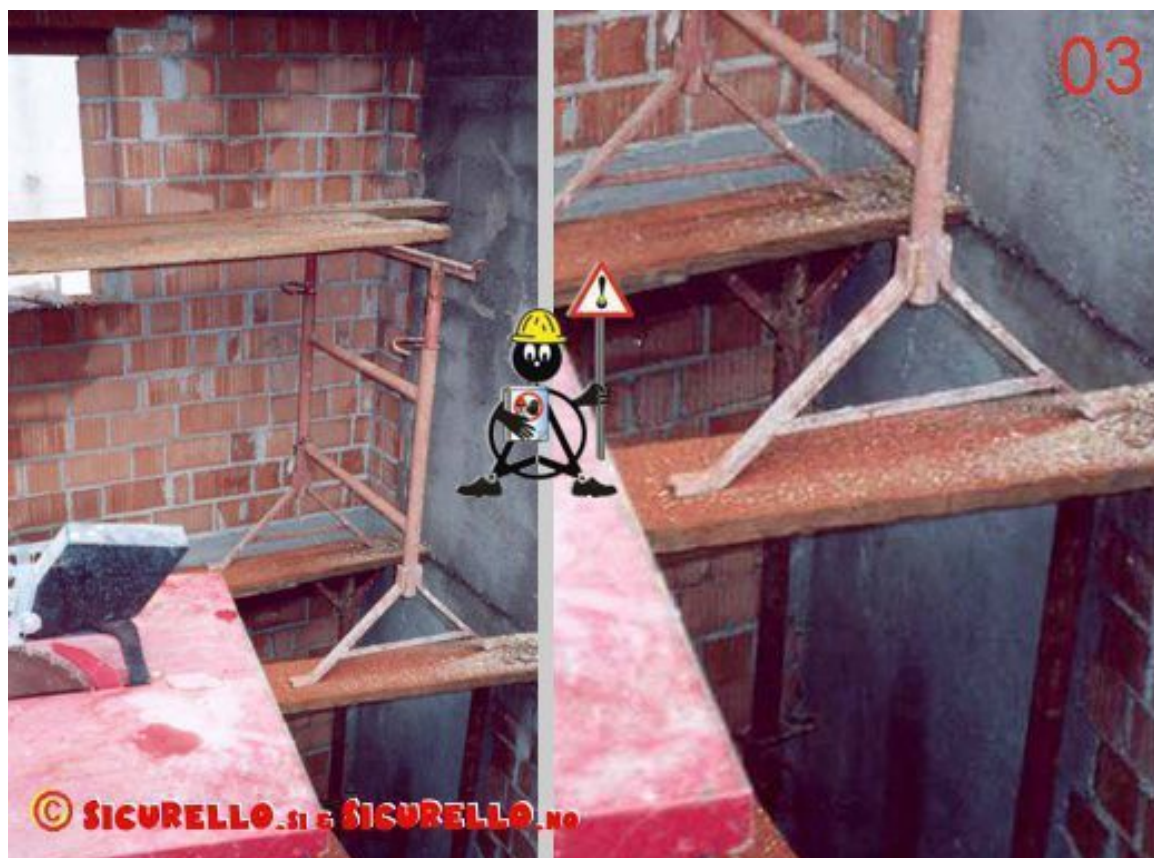
Foto 03: *ponte su cavalletti posizionato su puntelli*

L'ostacolo operativo determinato dalla presenza di un vano scala viene superato con l'utilizzo *en passant* di puntelli e tavoloni in legno sul quale posizionare il ponte su cavalletti.

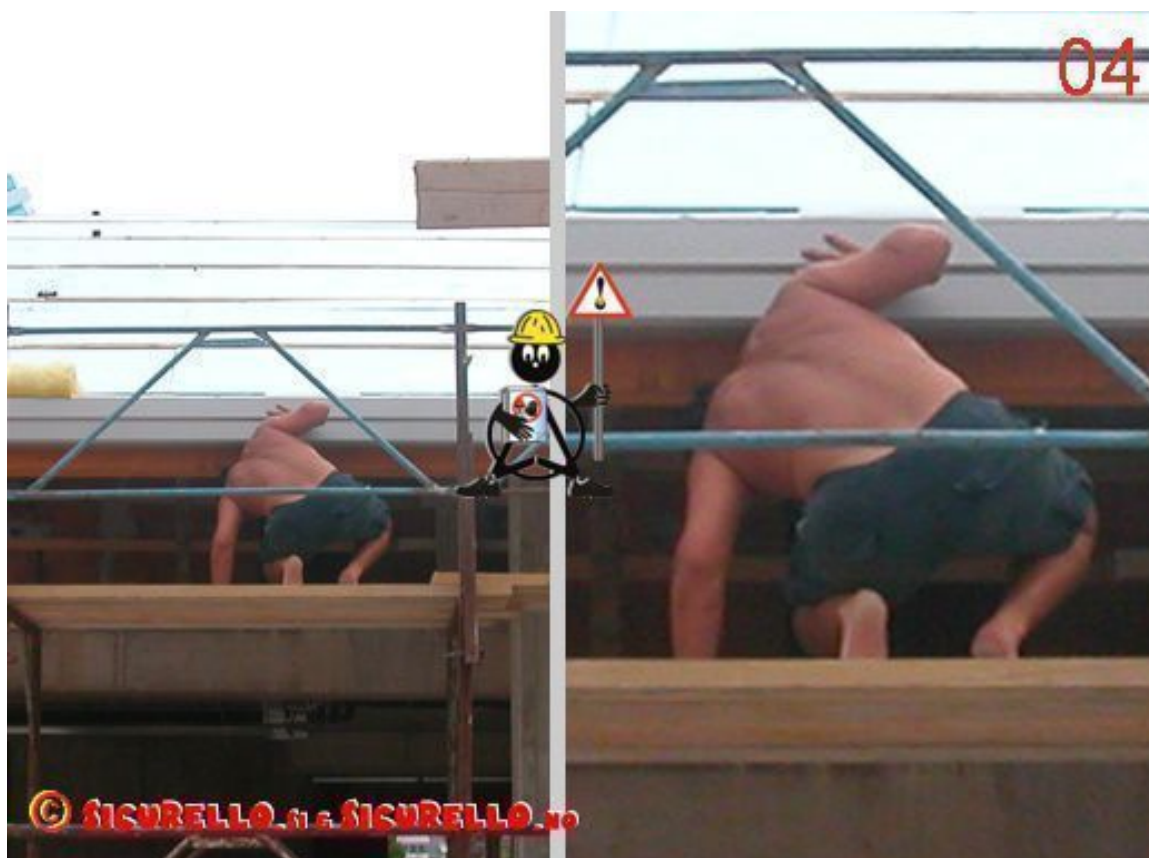
Foto 04: *nudo alla meta*

Le battaglie per l'abbigliamento idoneo dei lavoratori dei cantieri si scontrano spesso con situazioni nelle quali si trovano operai con abbigliamento *tipo spiaggia*. Ma almeno i piedi...
