### Le immagini dell'insicurezza

*IN-Sicurezza dal Mondo: nuove immagini dal Brasile*

Brescia, 28 Ago - Nuova serie di fotografie che ci arrivano dal Brasile.

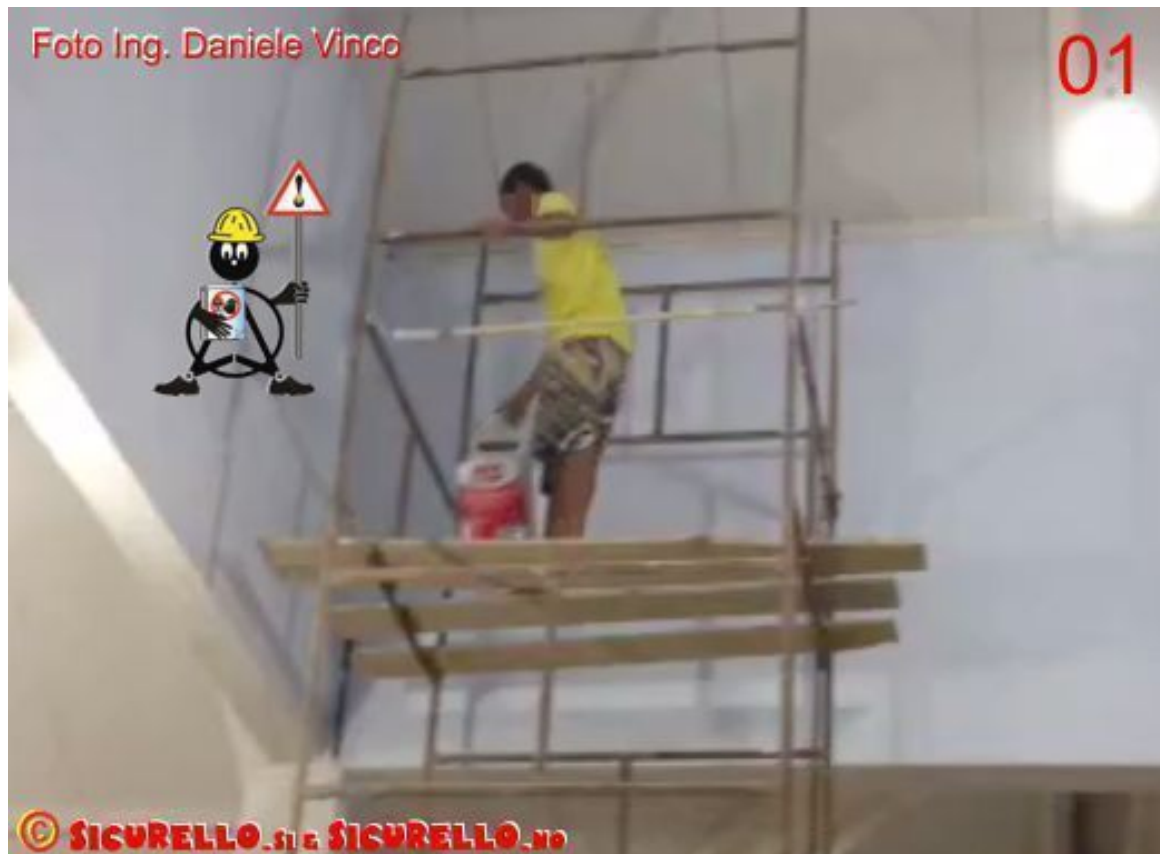
Le immagini dell'insicurezza di SICURELLO.no ci mostrano un lavoratore intento a tinteggiare le pareti interne di un edificio.

In questo caso non possiamo certamente parlare di sicurezza: il ponteggio è precario, non vi sono protezioni anticaduta, i piani di lavoro totalmente assenti ed il lavoratore oltre ad essere privo di ogni dpi non indossa nemmeno le calzature.
