### Le immagini dell'insicurezza

*La solita procedura.*

Aosta, 11 Sett - Ancora una volta le immagini dell'insicurezza di SICURELLO.no si soffermano sulla fase di smontaggio ponteggi.

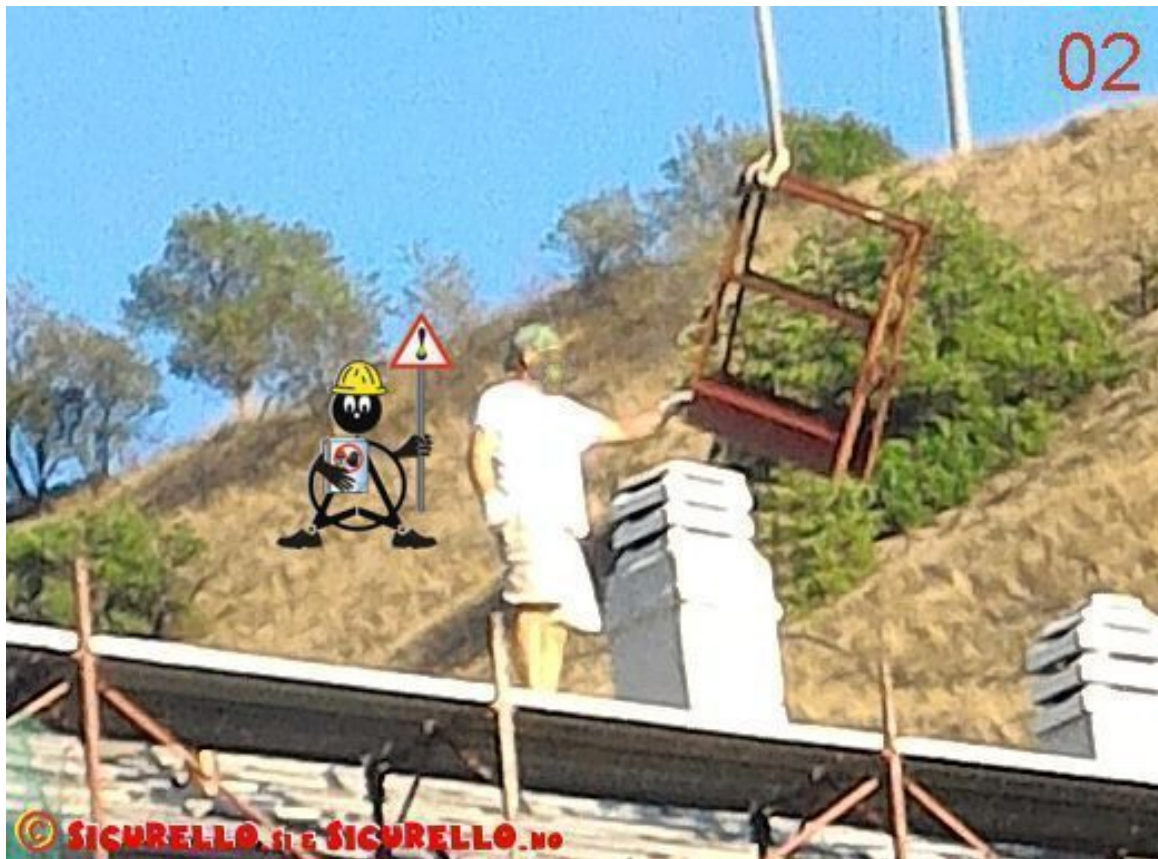
Durante lo smontaggio del ponteggio di facciata di un edificio multipiano il lavoratore, dopo aver rimosso tutti i parapetti ed i telai, cammina *tranquillamente* sul piano di calpestio agganciando alla gru i vari elementi di ponteggio smontati.

L'assenza di ogni tipo di D.P.I., unito alla scorretta procedura di lavoro, porta il lavoratore ad un elevato rischio di infortunio ed ancora una volta ci chiediamo se il lavoratore, i colleghi presenti ed il datore di lavoro, siano inconsapevoli di ciò o sfidino la sorte.
