## ARTICOLO DI PUNTOSICURO

### Le immagini dell'insicurezza

#### *Pedoni insicuri.*

Trento, 22 Apr - I lavori di asfaltatura di una strada si trasformano, per i pedoni, in un percorso ad ostacoli con la necessità di transitare a ridosso dei mezzi d'opera senza che nessuno dia loro indicazioni od ancor meglio li fermi.

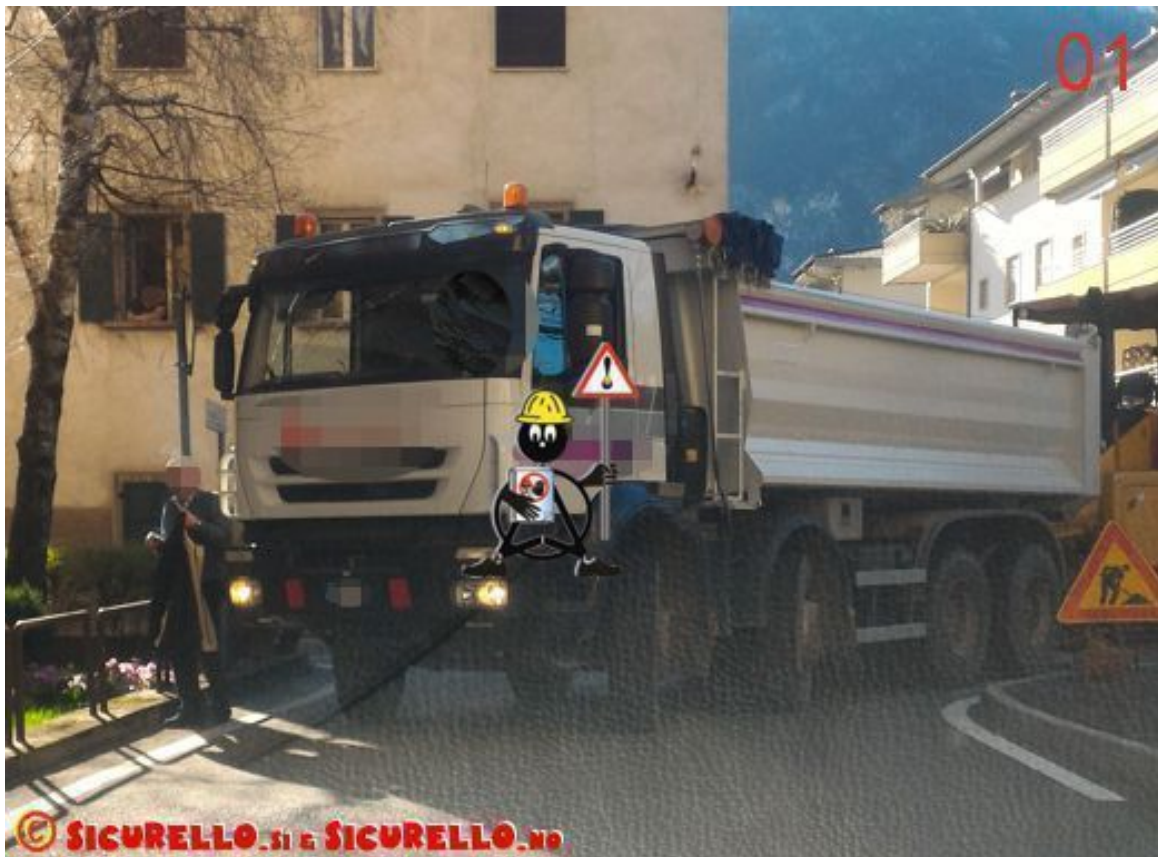
Le immagini sono abbastanza eloquenti: durante i **lavori di ripristino del manto di asfalto**, su una strada posizionata in un quartiere densamente abitato, i manovratori dei mezzi d'opera eseguono le loro manovre o si posizionano per lo scarico/posa del materiale senza che i colleghi diano indicazioni agli utenti o controllino le manovre dei mezzi.

Un solo cartello indica i lavori in corso, ma è piazzato a ridosso del cantiere, nessun moviere è presente, nessuna indicazione viene data, il tutto è lasciato al buon senso delle persone che passano.

Meglio non pensare a cosa sarebbe potuto succedere se l' autista del camion, una volta scaricato l'asfalto, fosse partito mentre la persona passava a ridosso del mezzo, per di più in un punto che è certamente da considerare cieco rispetto alla posizione di guida del camion.

Anche le persone presenti sul marciapiede potevano liberamente scendere e piazzarsi dietro alla vibrofinitrice senza che nessuno li facesse fermare.
