Le immagini dell'insicurezza

Quasi come superman!

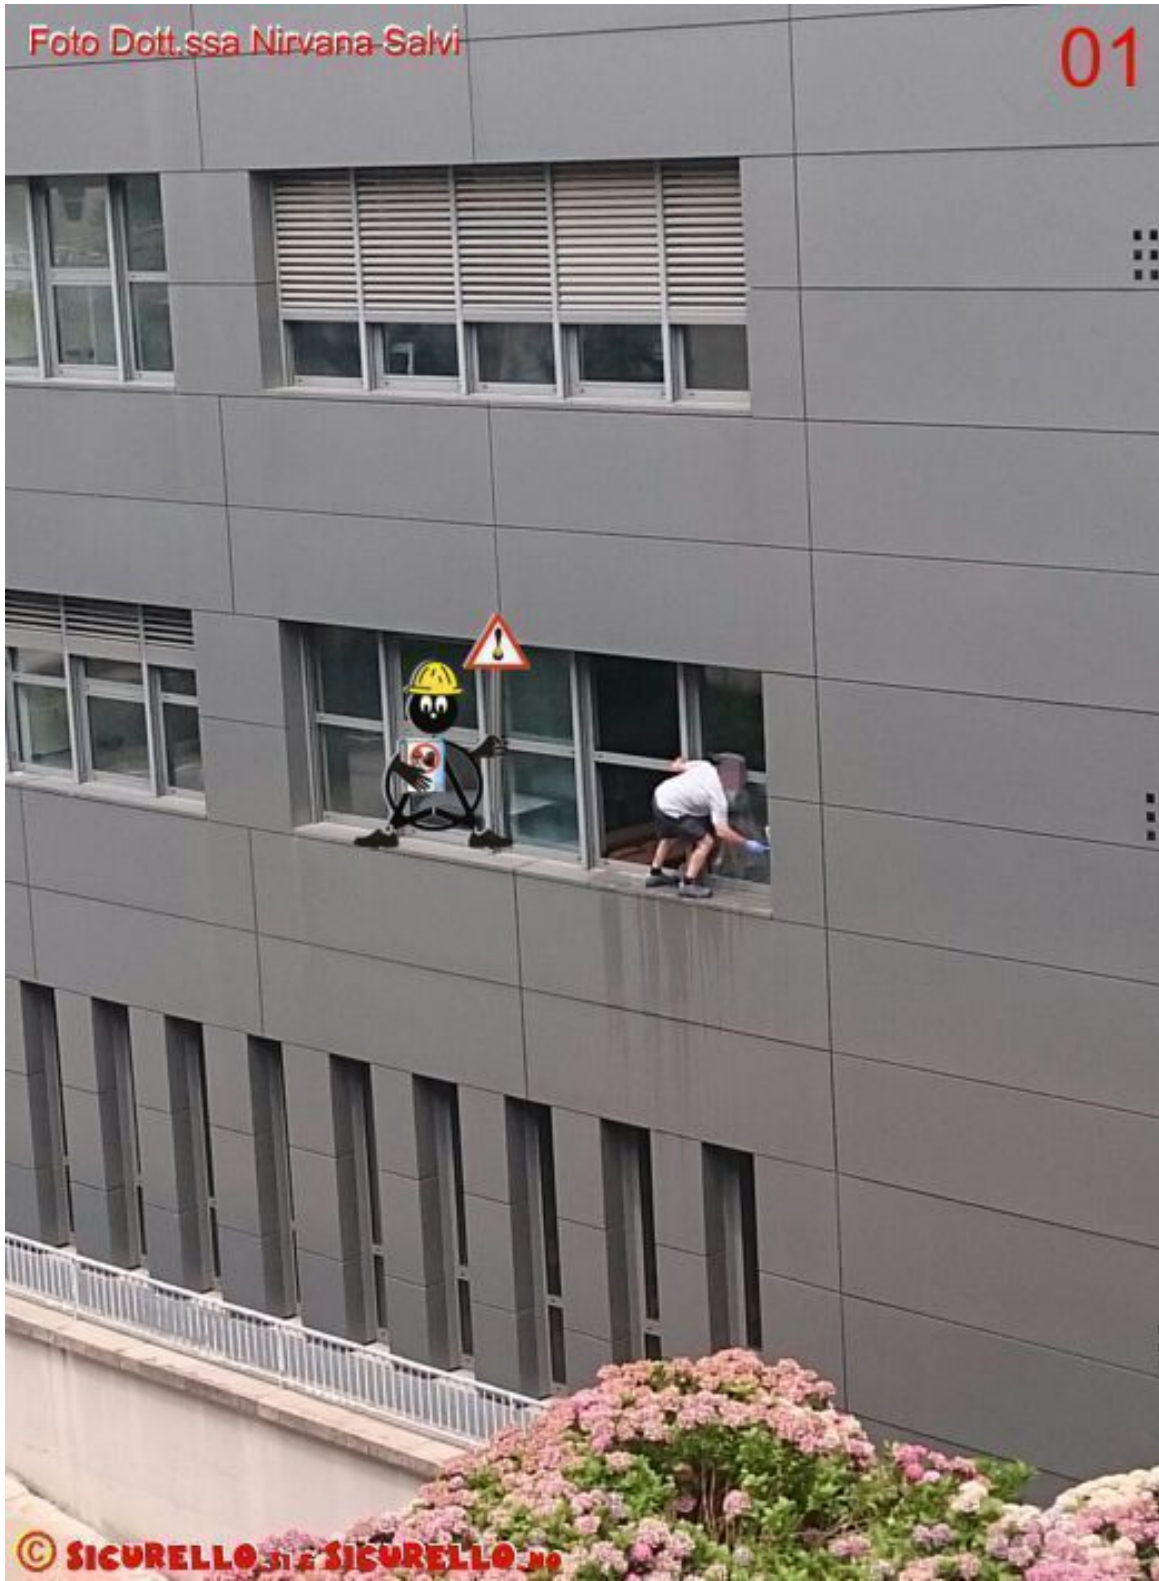
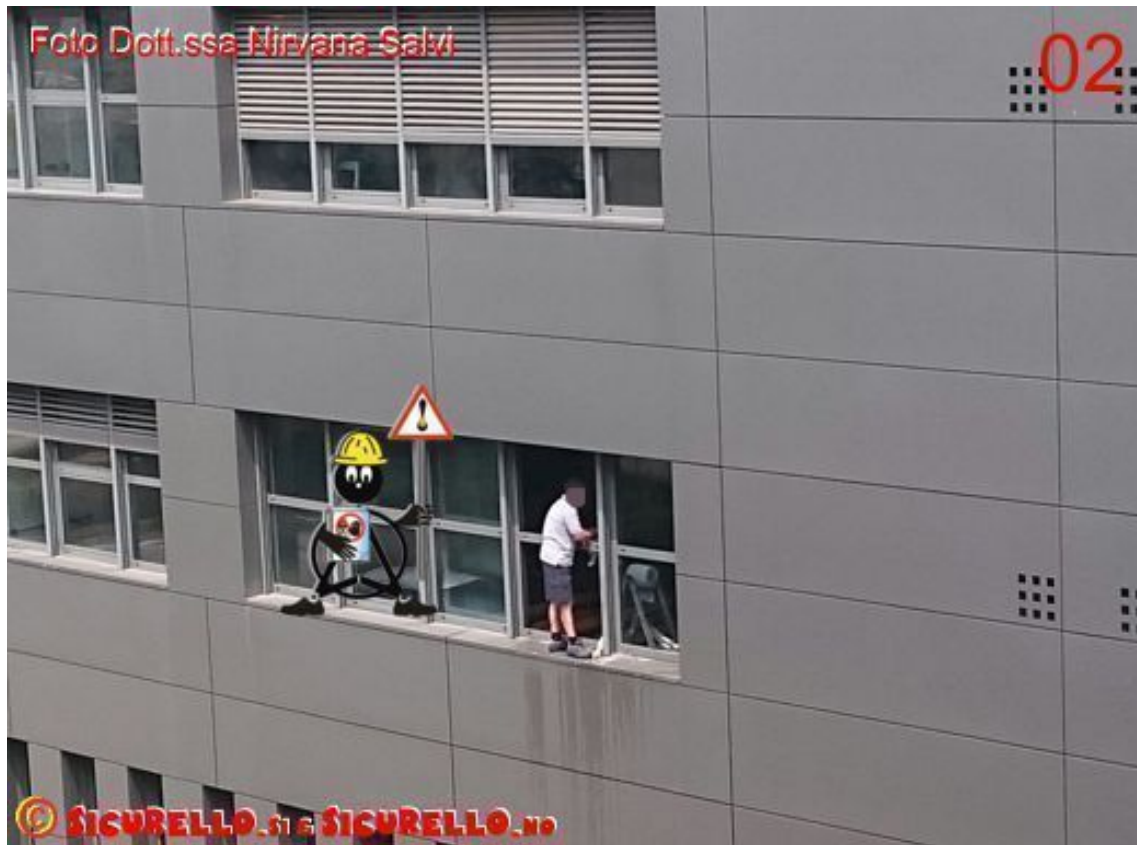
Se poi, come nel caso delle immagini dell'insicurezza di SICURELLO.no di oggi, il lavoro viene eseguito non come attività "domestica", ma da un lavoratore (così come definito dall'art. 2 del D.Lgs. 81/2008), ecco che probabilmente qualcosa ai fini della tutela della salute e sicurezza non ha funzionato:

Probabilmente una corretta analisi, nonché concrete ed attuabili procedure di lavoro sicuro, con idonee attrezzature, eviterebbero l'esposizione dell'addetto ad un elevatissimo rischio di caduta dall'alto, con conseguenze che nella loro tragicità sono facilmente immaginabili.
