**Anno 18 - numero 3869 di venerdì 07 ottobre 2016**

# **Le immagini dell'insicurezza**

*Quando l'intonaco copre le "imperfezioni".*

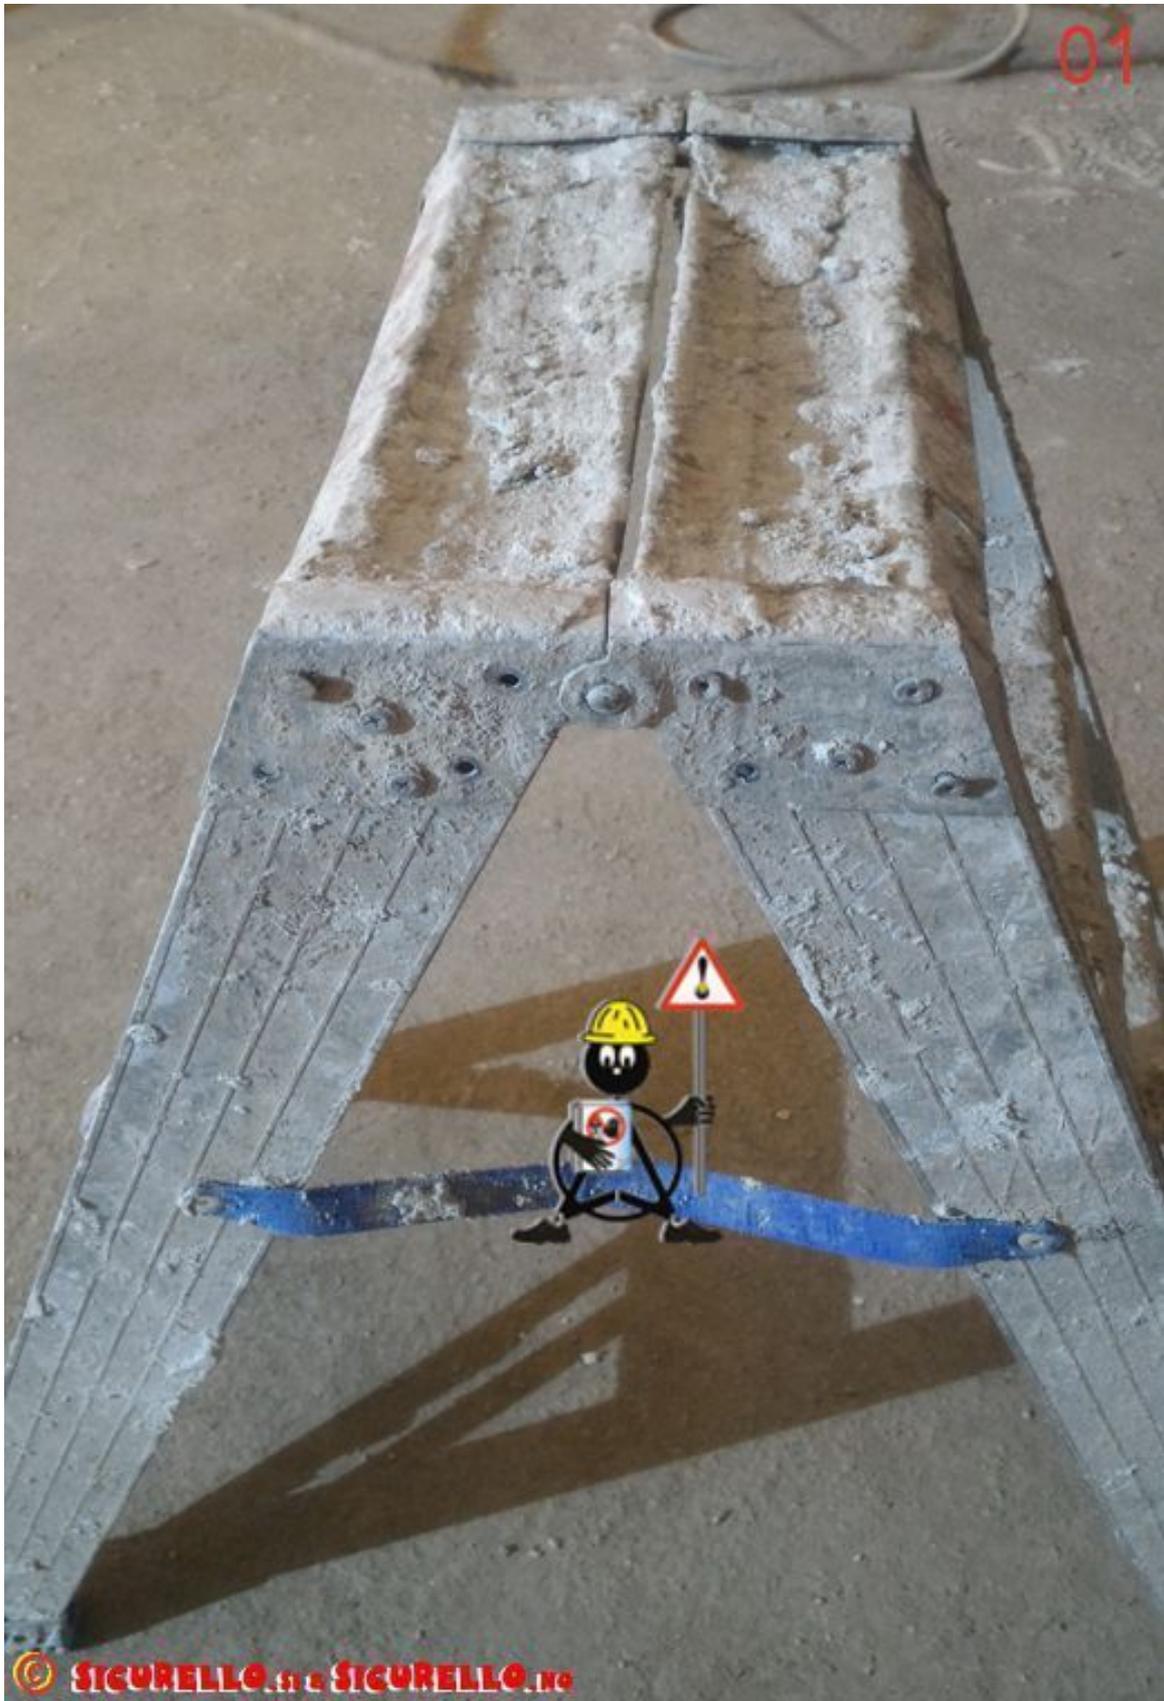
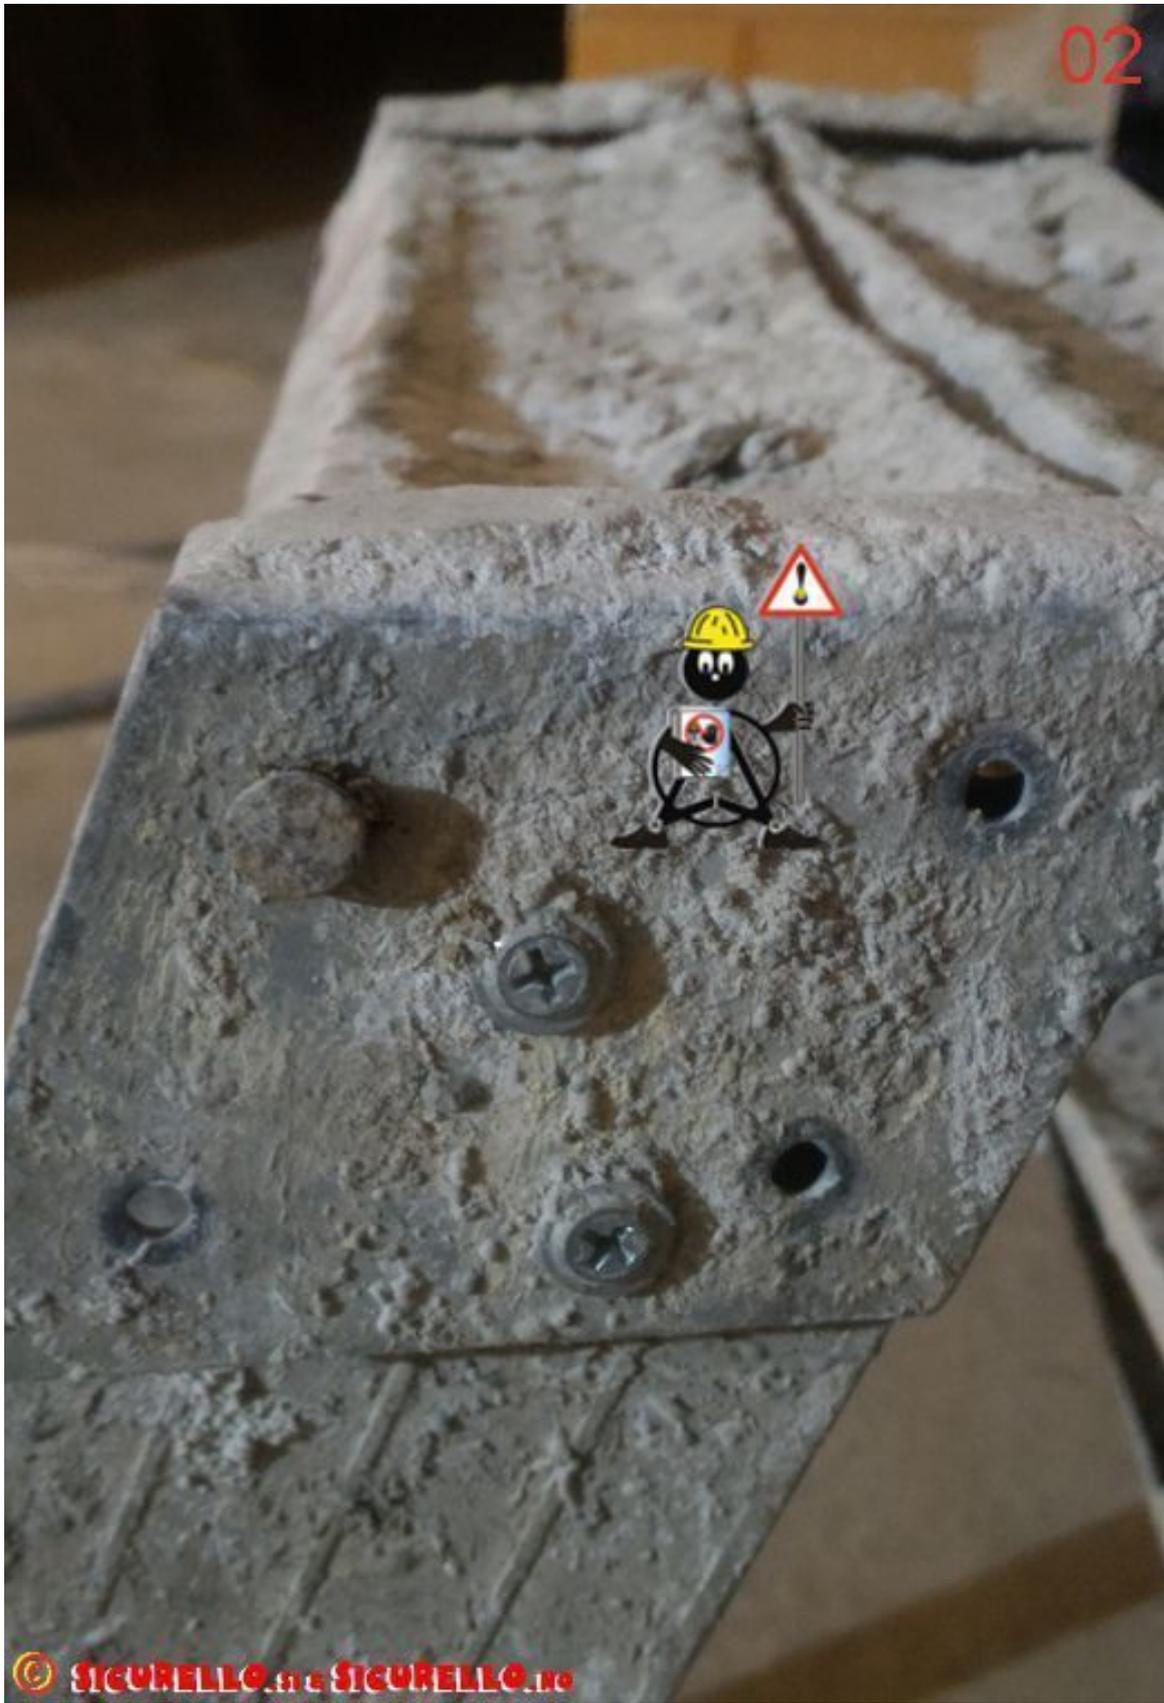
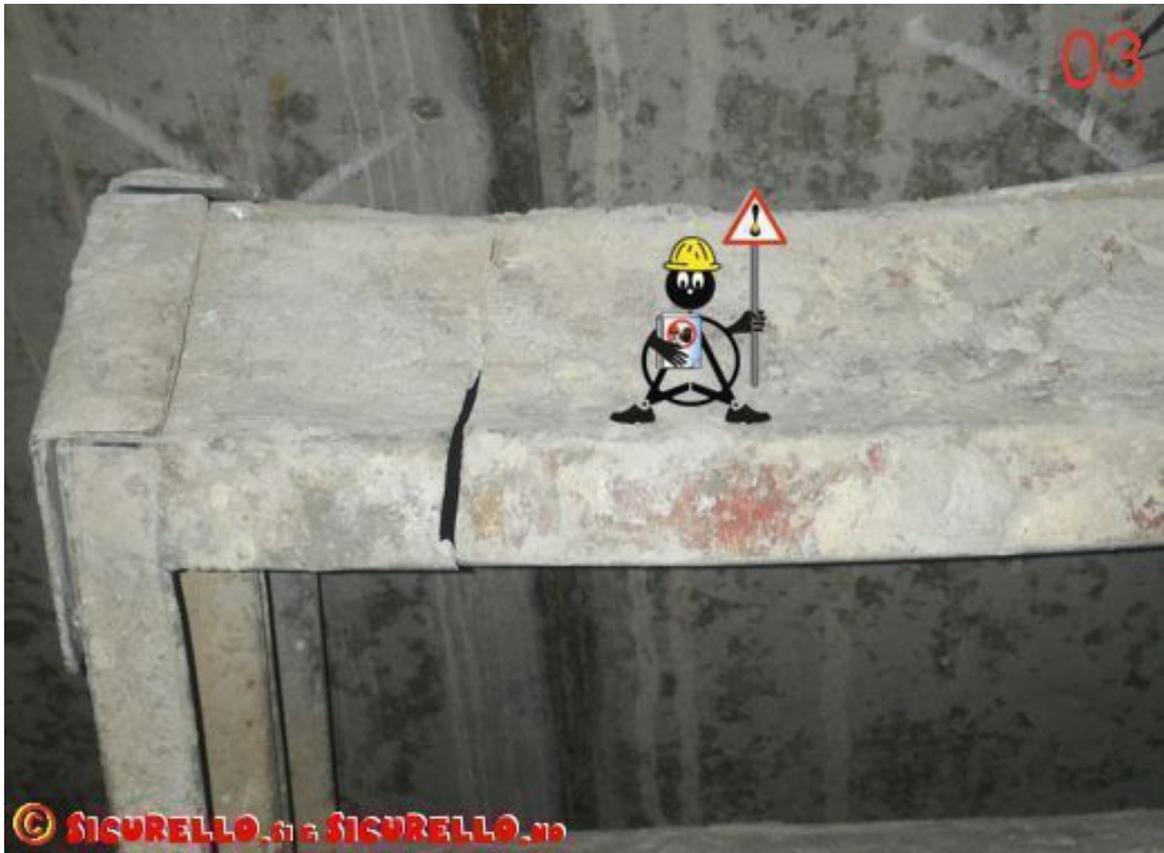
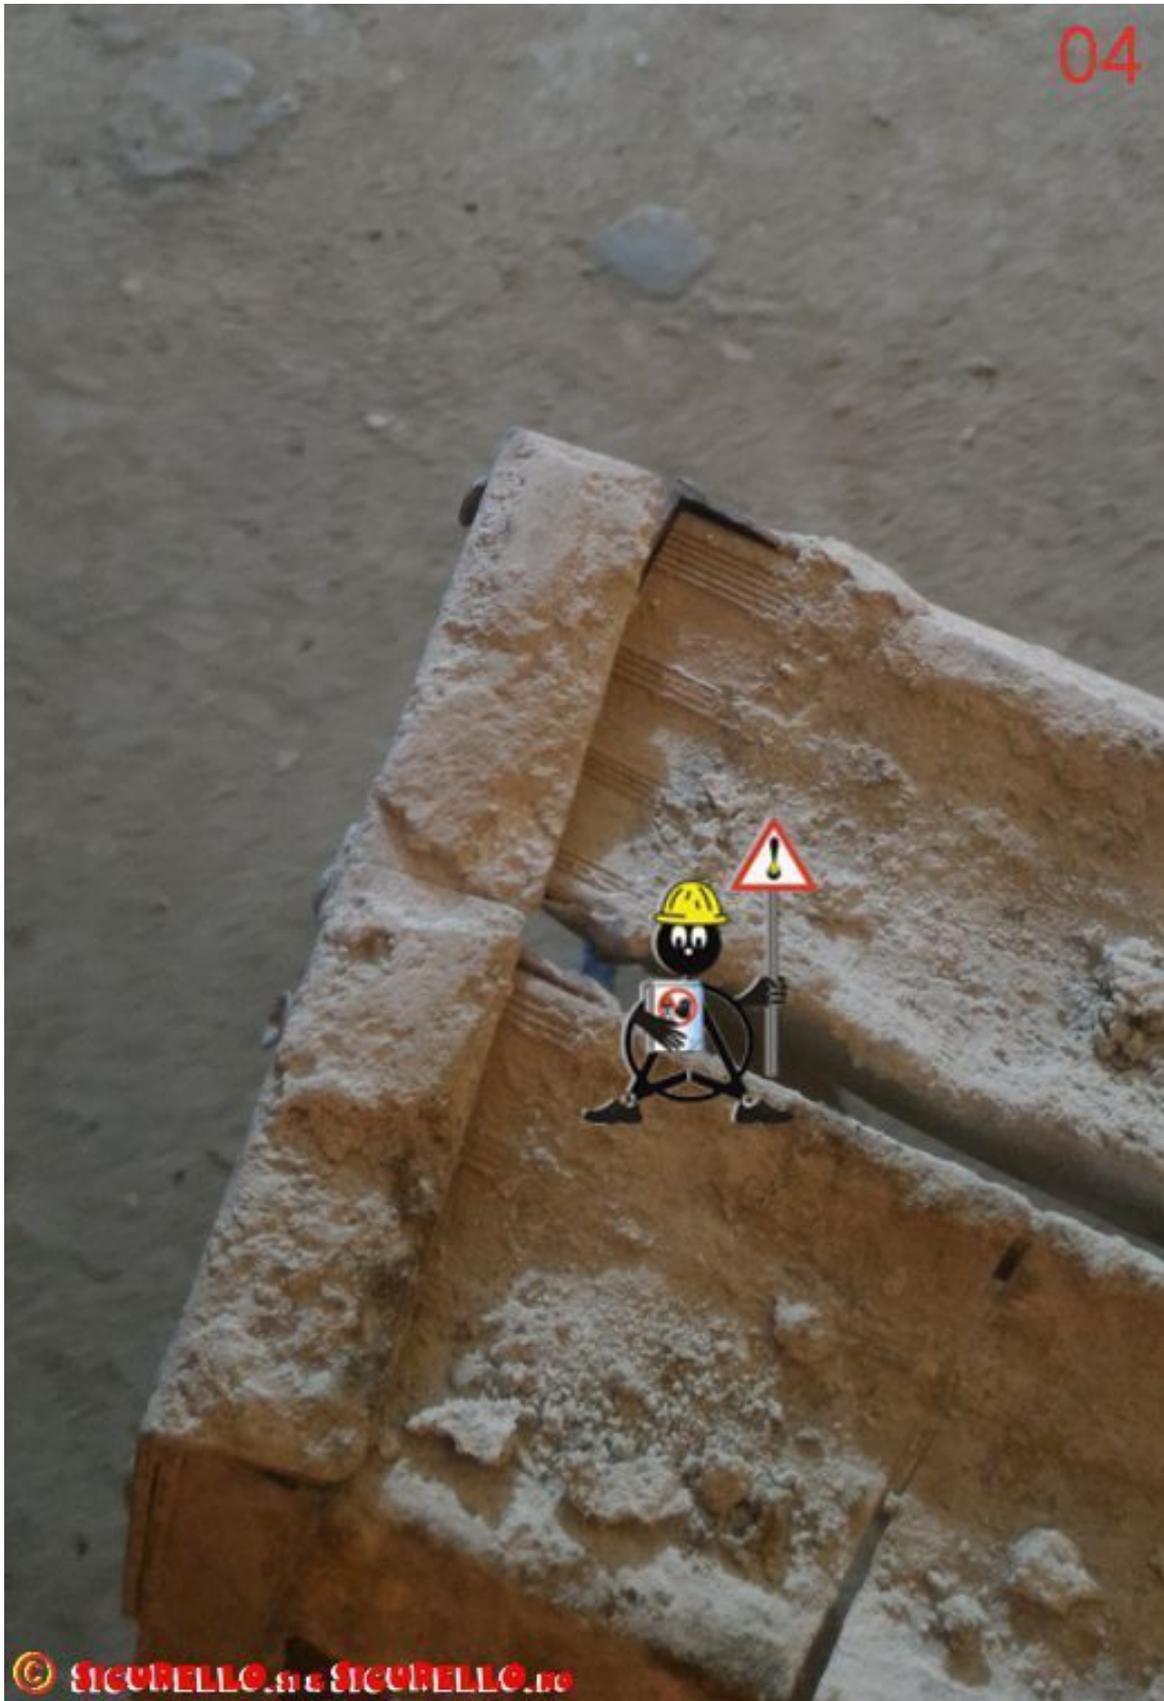
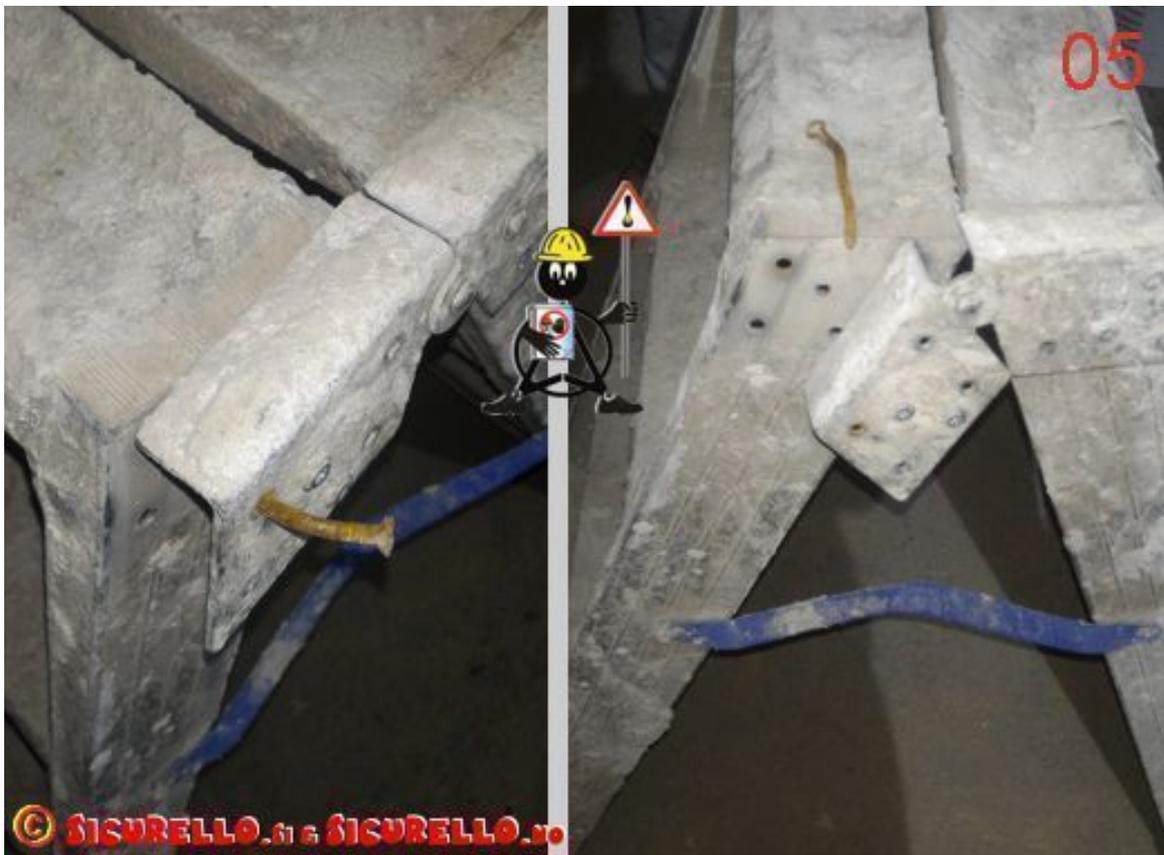
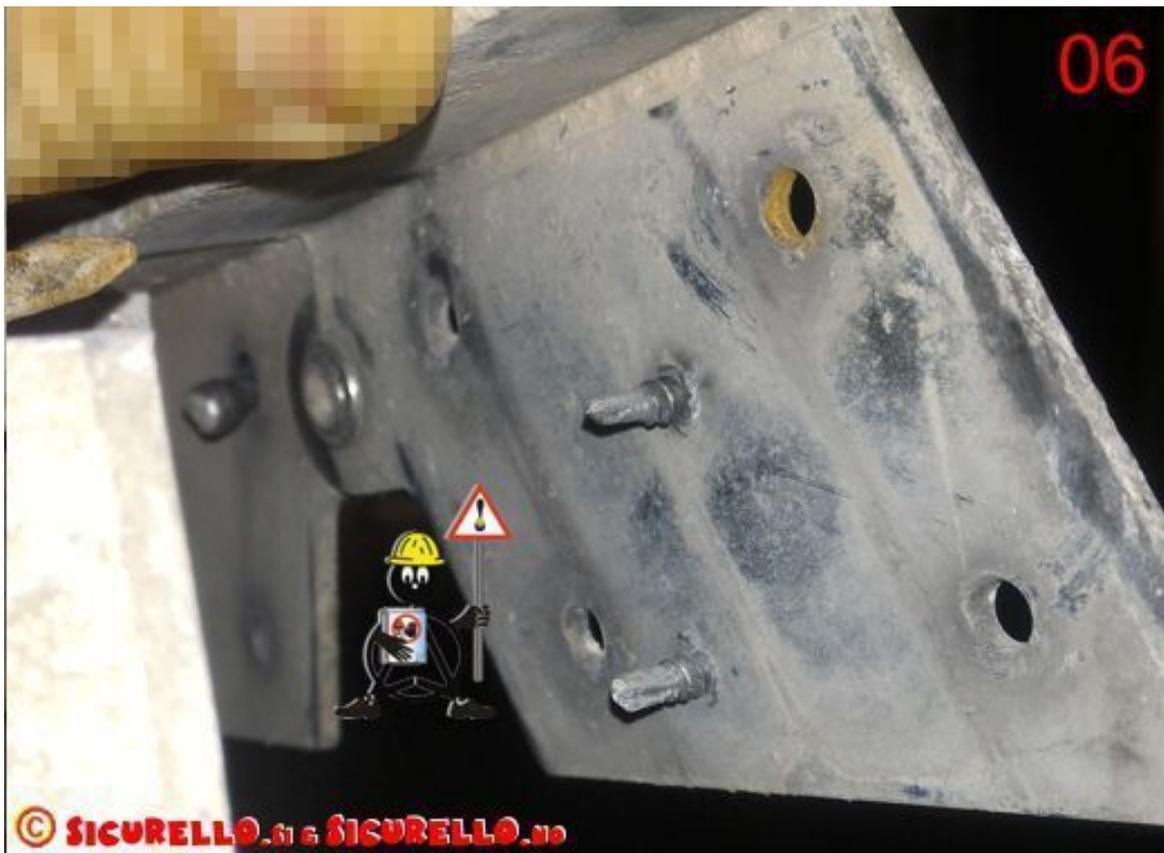
01

- Pulizia dei gradini totalmente assente, i residui delle lavorazioni precedenti, molto ben evidenti e di un "certo spessore", posso diventare oggetto di scivolamento e caduta;
- Integrità dei gradini molto dubbia, anzi alcuni di essi risultavano talmente danneggiati da essere parzialmente danneggiati ed in un paio di casi erano pure tagliati;
- Cerniere di apertura all'apparenza quasi intatte, con "solo" alcuni bulloncini o rivetti assenti e già questo non è poco.

In realtà il problema era notevolmente più ampio, tant'è che appena il controllo si è fatto più approfondito le scoperte non sono mancate. Con il tempo i bulloncini originali erano stati sostituiti con viti non idonee ed addirittura, in un punto con un bel chiodo liscio, funzionale ad appagare l'occhio ma non certo la sicurezza.

E' bastato rimuovere un po' della crosta di intonaco superficiale ormai compatto, per veder la scala che pezzo per pezzo si disfaceva.

OK forse è meglio che le attrezzature non più idonee, anziché riportarle in magazzino e lasciarle in qualche angolo, vengano "buttate" (nel rispetto della normativa in materia di rifiuti, naturalmente).
