ARTICOLO DI PUNTOSICURO

Le immagini dell'insicurezza

Attività promiscue sul marciapiede.

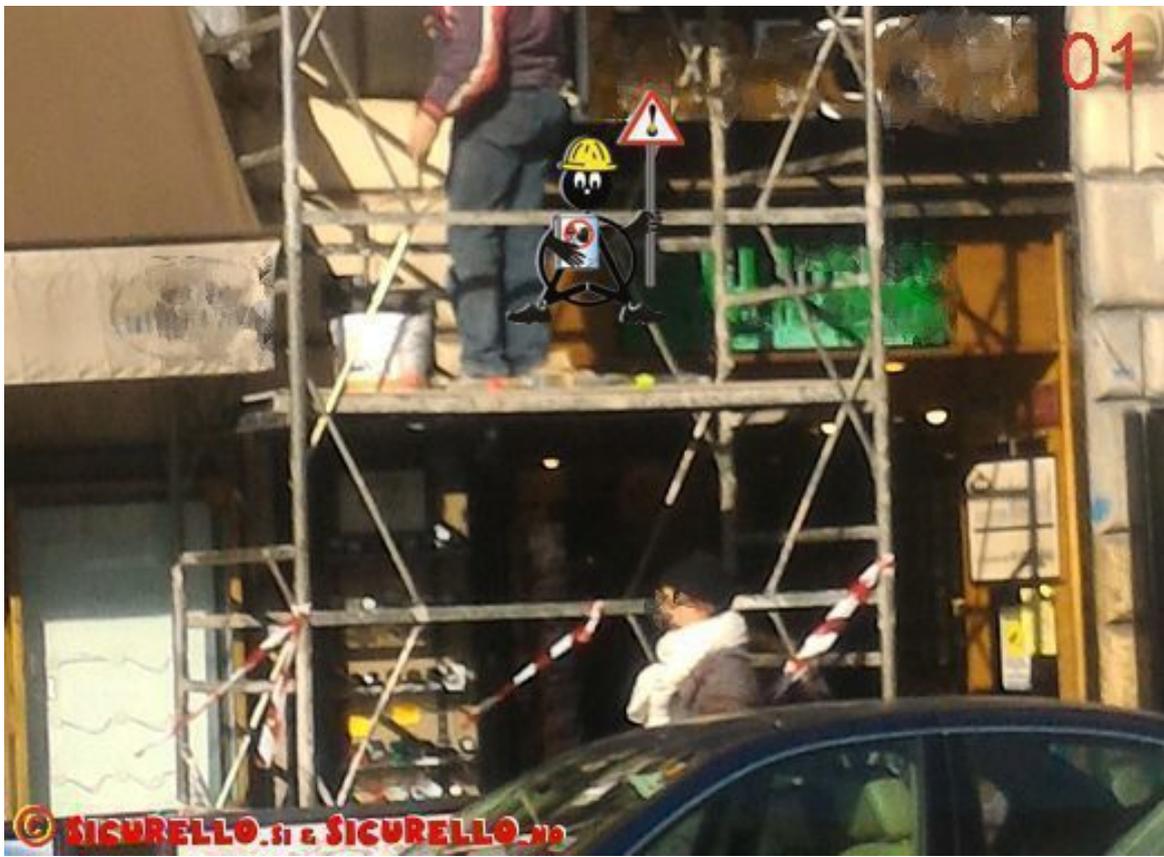
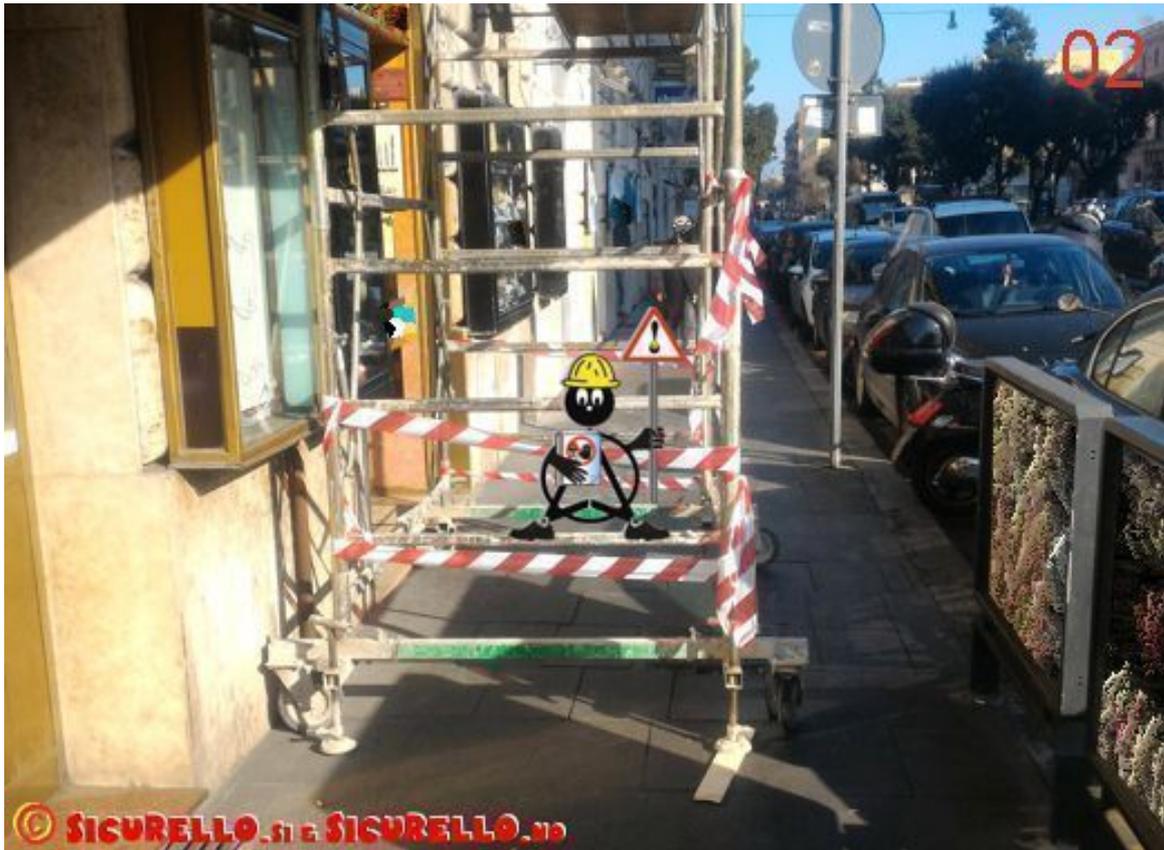
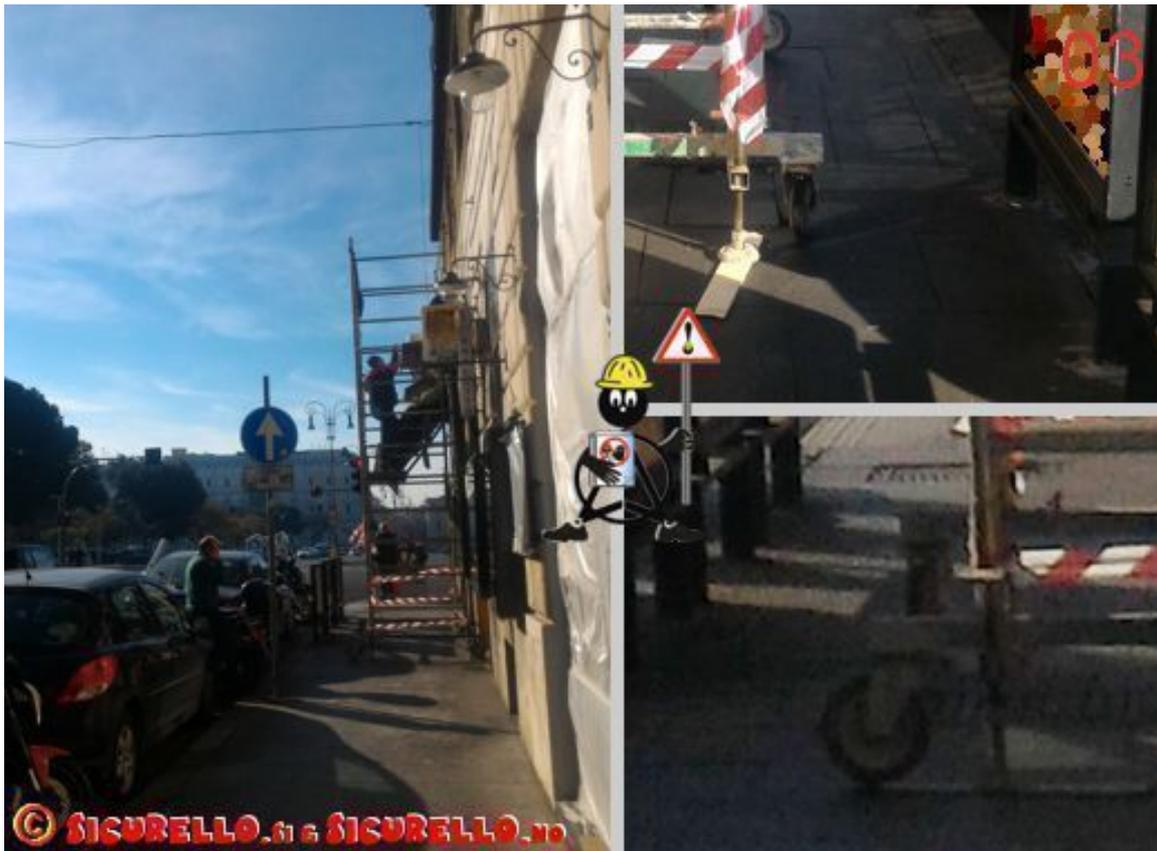
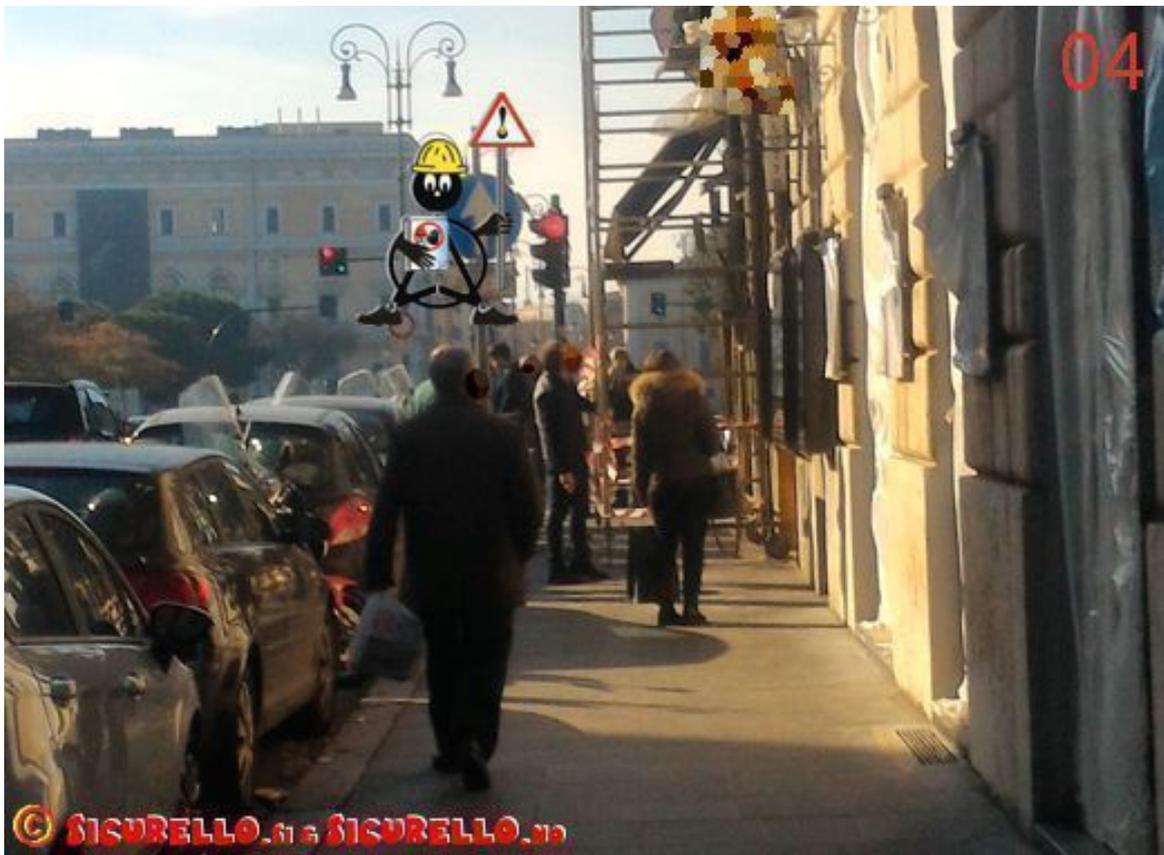
Due le situazioni simili immortalate nelle fotografie e che testimoniano lo svolgimento di attività in quota eseguite su trabattelli posizionati direttamente sul marciapiede e senza l'adozione di alcun tipo di limitazione al transito dei pedoni o di protezione dei medesimi.

- inciampo nelle ruote o negli stabilizzatori del trabattello,
- urti contro gli elementi strutturali del trabattello,
- caduta di materiali (od anche dei lavoratori vista la modalità di montaggio del trabattello che sicuramente non corrisponde agli schemi tipo del produttore),
- difficoltà di transito per disabili,
- scivolamento sul telo di polietilene posizionato per non sporcare il marciapiede.

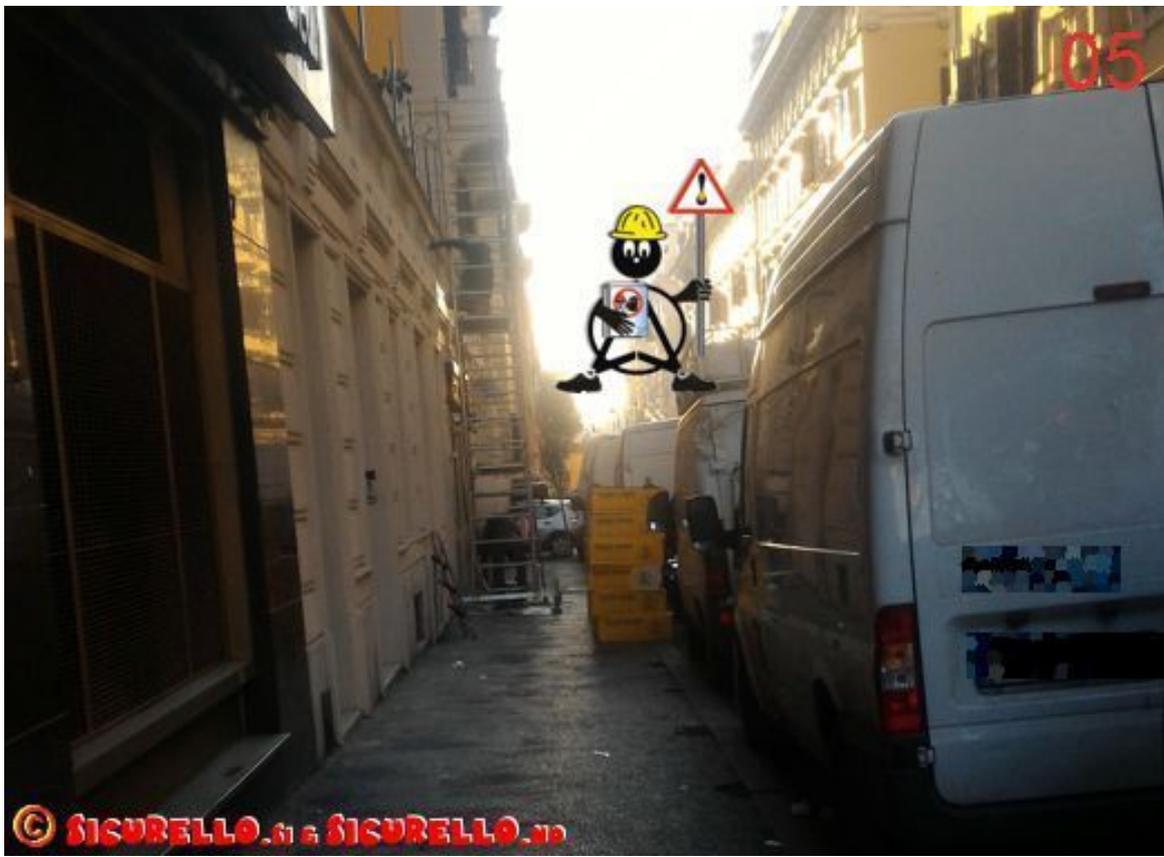
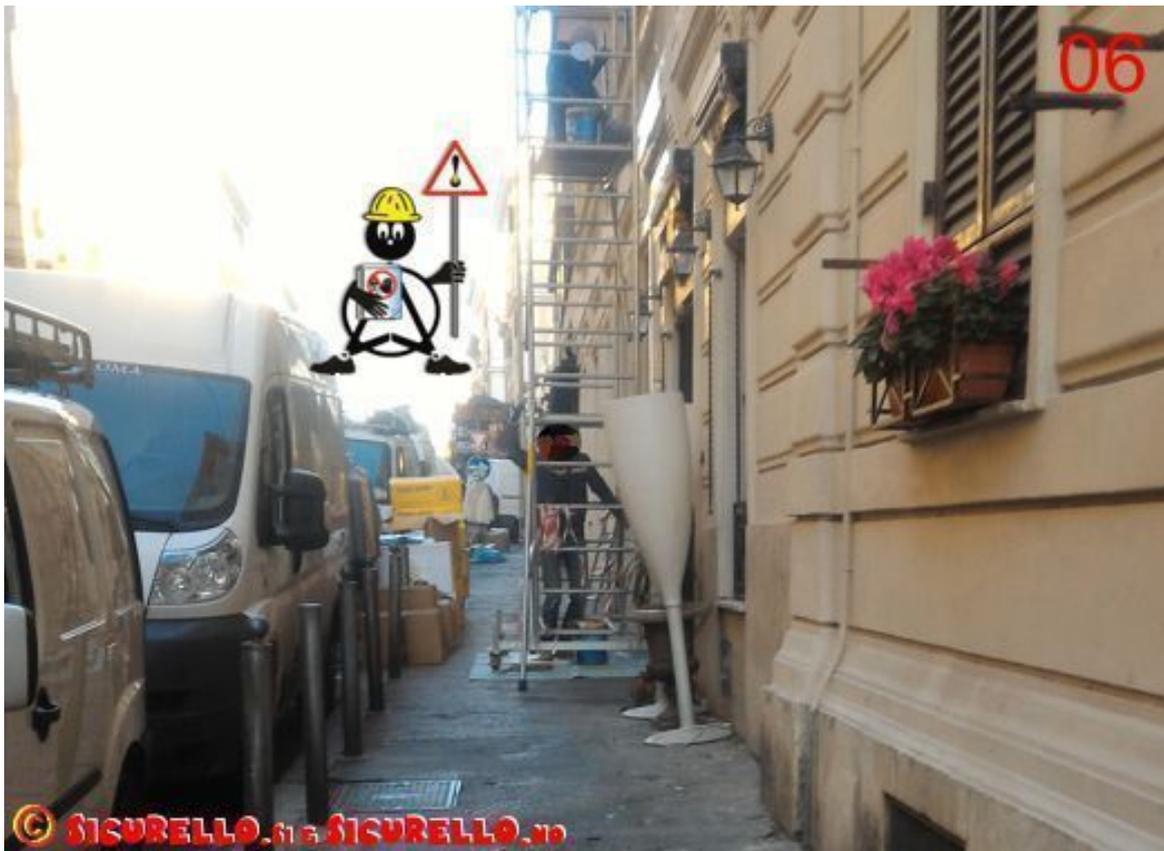
Nel secondo caso (foto 05 e 06), all'ostacolo determinato dalla presenza del trabattello, si aggiungono anche i materiali depositati dagli espositori dell'attiguo mercato rionale.

Ed all'incolpevole pedone non resta che fare lo slalom e sperare.
