Le immagini dell'insicurezza

La cassa sospesa.

Trento, 13 Gen - Con il nuovo anno riprendiamo il tradizionale appuntamento del venerdì con le immagini dell'insicurezza di SICURELLO.no.

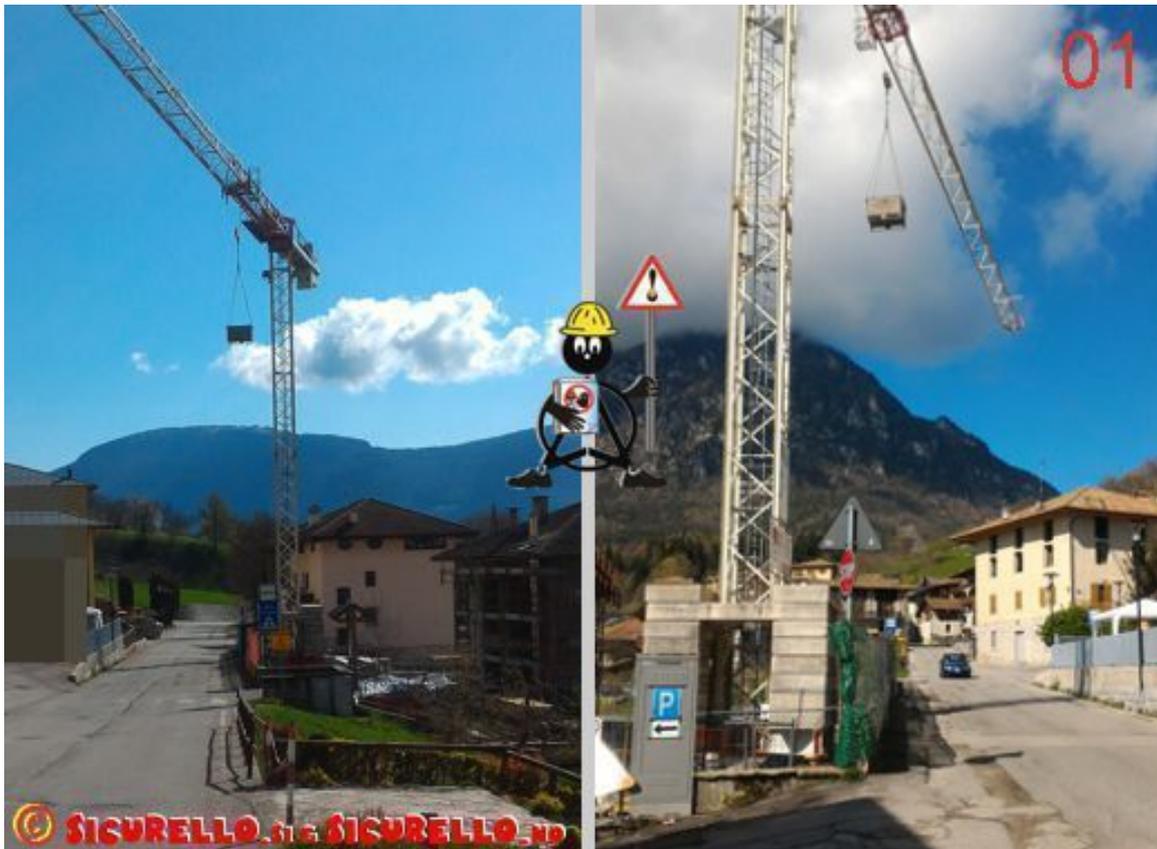
Le fotografie di oggi sono state scattate alcuni mesi fa. Lungo la viabilità pubblica una gru fa bella mostra al margine di un cantiere. Durante il fine settimana, a cantiere non presidiato, l'usanza è quella di agganciare e sollevare in alto la cassa contenente le attrezzature di lavoro, operazione spesso fatta dalle imprese per cercare di impedire il furto dei materiali.

Peccato che nell'esempio della foto, in considerazione del posizionamento della gru a ridosso della pubblica via e della necessità di lasciare "sfrenata" la rotazione del braccio della gru stessa, la rotazione del braccio, causata dal vento, porti il container a posizionarsi sulla proiezione del marciapiede attiguo al cantiere.

Ricordiamo che è buona norma che i carichi sospesi non sorvolino le aree pubbliche se non vengono adottate specifiche precauzioni (es. presenza di movieri che sospendono il traffico veicolare od il passaggio di persone). Nel caso in esame la rottura della fune di sollevamento (magari particolarmente sollecitata dalle oscillazioni del carico indotte dal vento) avrebbe come conseguenza la caduta della cassa e del suo contenuto sulla sottostante viabilità e su eventuali ignari passanti.
