### Le immagini dell'insicurezza

*Scarsa qualità.*

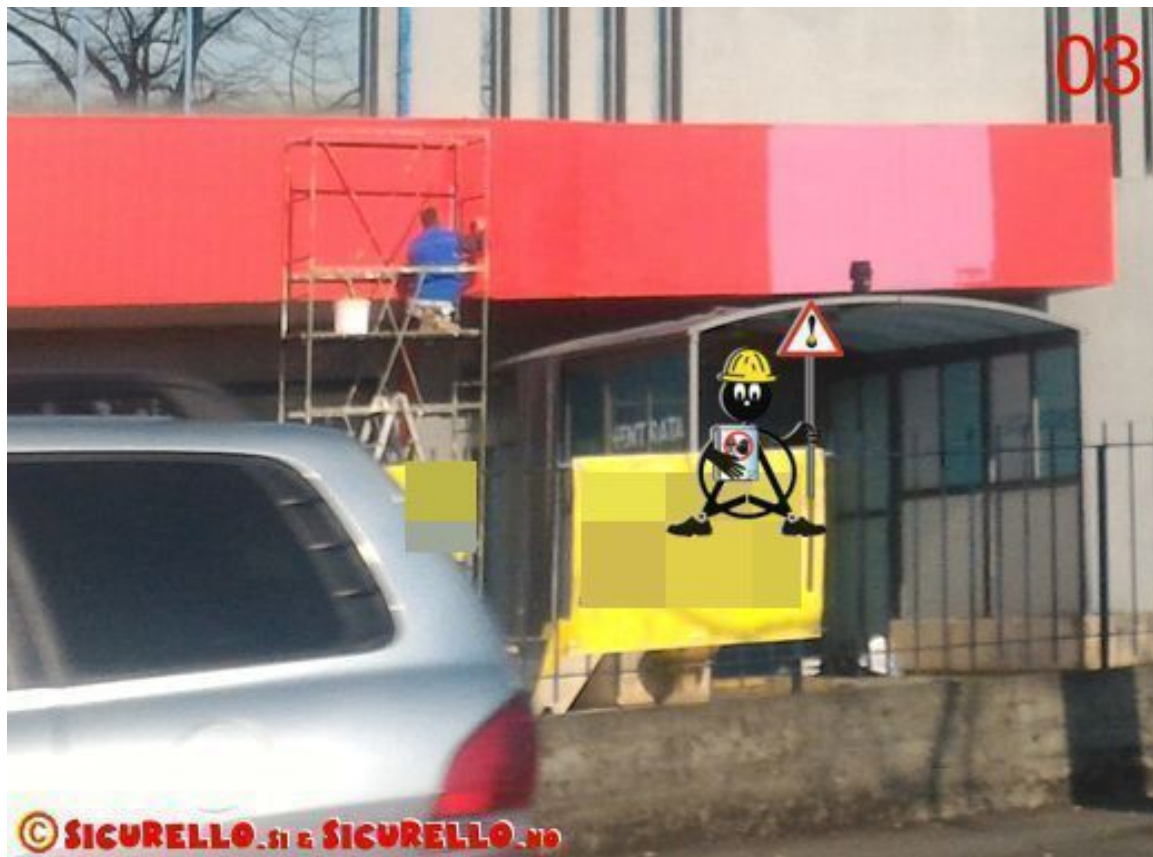
Nello specifico un pittore sta eseguendo una manutenzione di facciata posizionato su un trabattello.

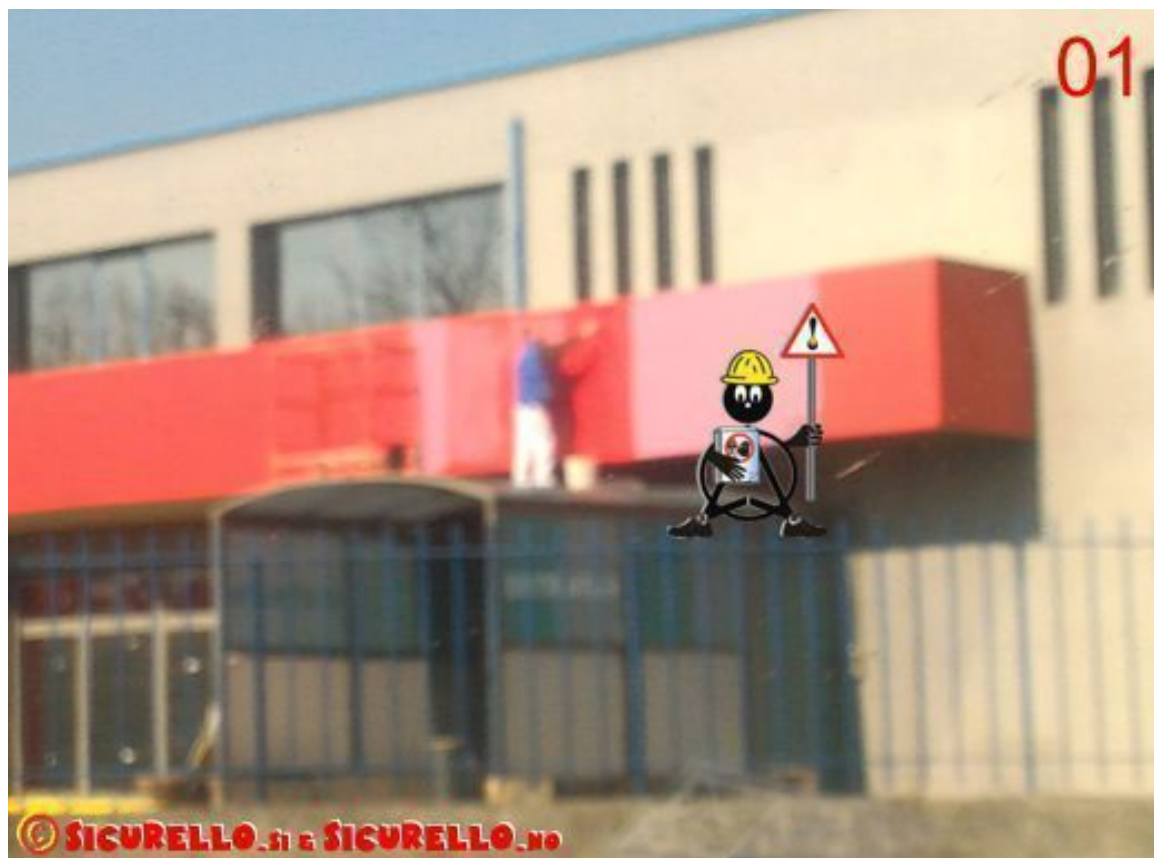
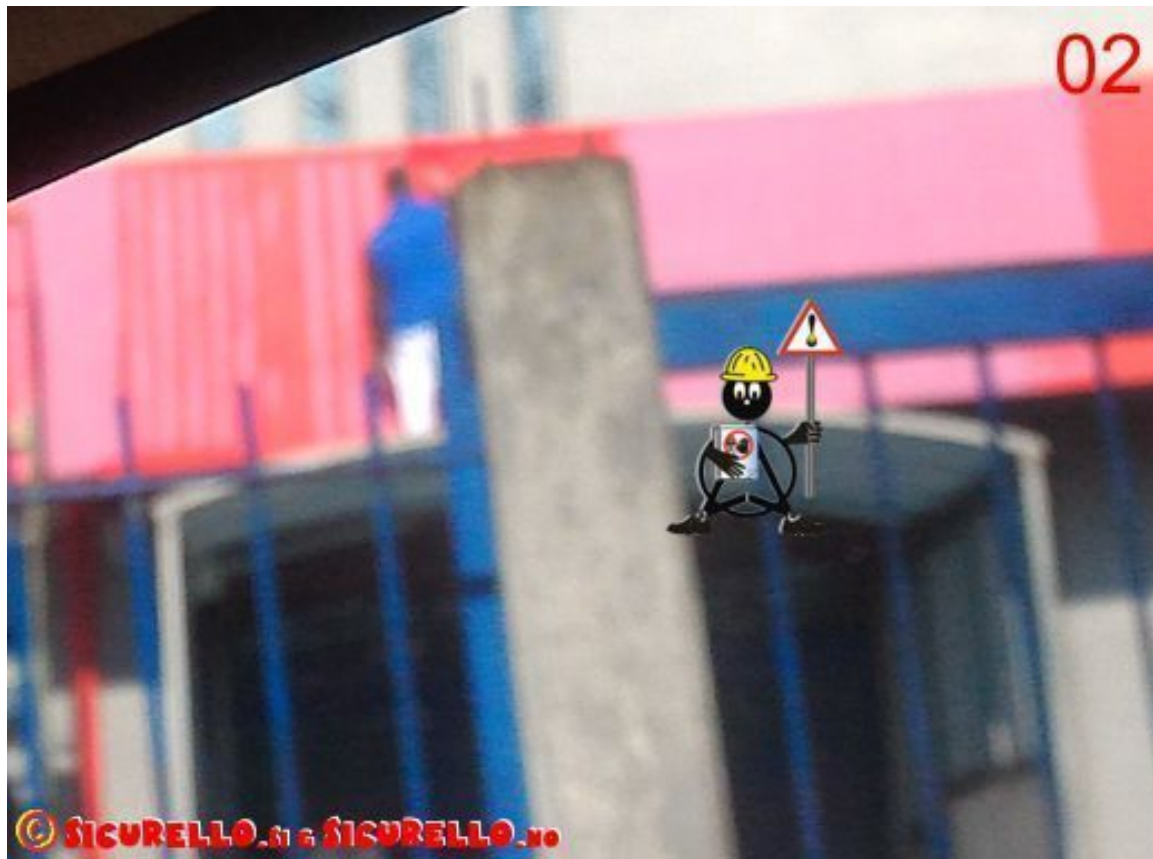
Poi, vista la presenza di un ostacolo ovvero di un tunnel di ingresso di un'attività commerciale, abbandona il trabattello e passa a lavorare direttamente sulla copertura del tunnel.

La scelta può andare tra la caduta verso l'esterno per mancanza di protezioni laterali o verso l'interno a causa dallo sfondamento degli elementi di copertura, senza voler contare i rischi derivanti dalla "manovra" di passaggio tra trabattello e tunnel.
