**Anno 19 - numero 4003 di venerdì 05 maggio 2017**

# **Le immagini dell'insicurezza**

*Dove ti attacco l'arrotolatore.*

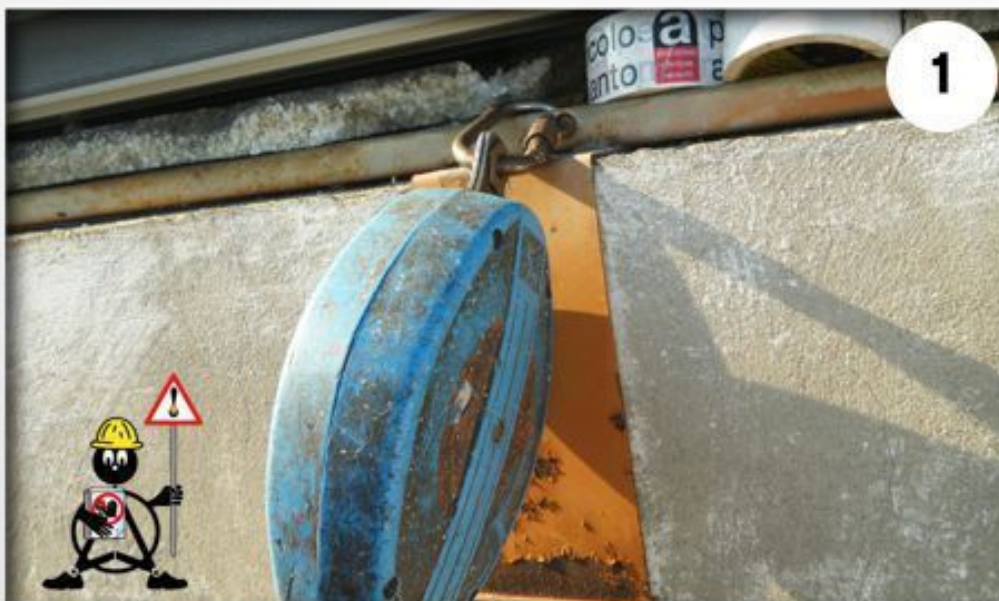
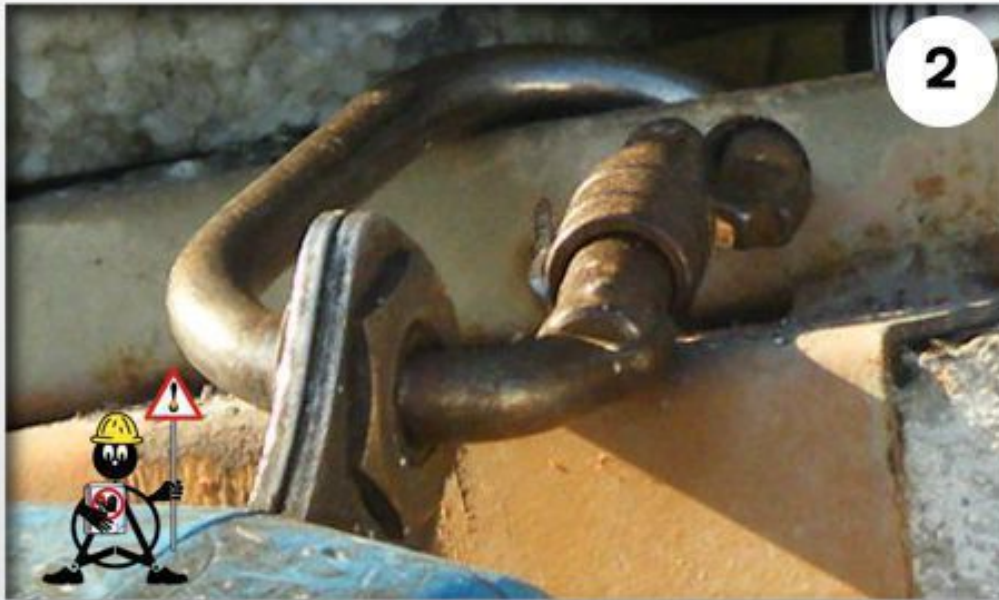
Le immagini dell'insicurezza di SICURELLO.no di oggi ci mostrano una situazione ove l'addestramento sembra non abbia avuto efficacia ed i lavoratori hanno usato come punto di aggancio dell'arrotolatore un angolare metallico che non ha certamente le caratteristiche necessarie a contrastare eventuali sforzi dovuti alla una caduta di un addetto... per non parlare del moschettone lasciato aperto.

Brescia, 5 Mag - I Dispositivi di Protezione Individuale anticaduta sono D.P.I. di terza categoria e secondo la normativa il datore di lavoro ha l'obbligo di provvedere all'addestramento dei lavoratori relativamente al loro utilizzo.
