## **ARTICOLO DI PUNTOSICURO**

**Anno 19 - numero 4008 di venerdì 12 maggio 2017**

# **Le immagini dell'insicurezza: dove ti metto l'elmetto**

*In un cantiere deserto...*

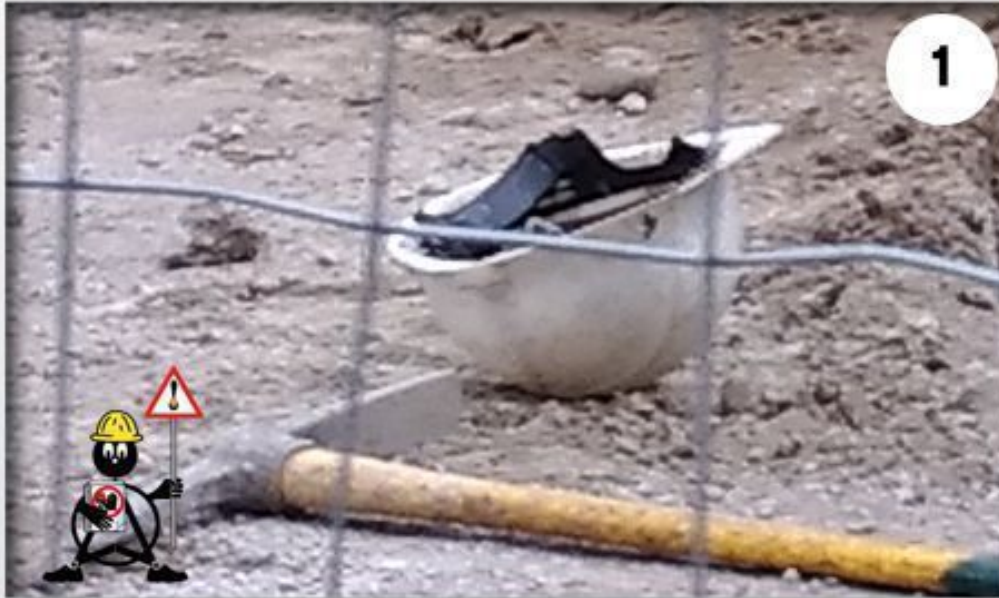
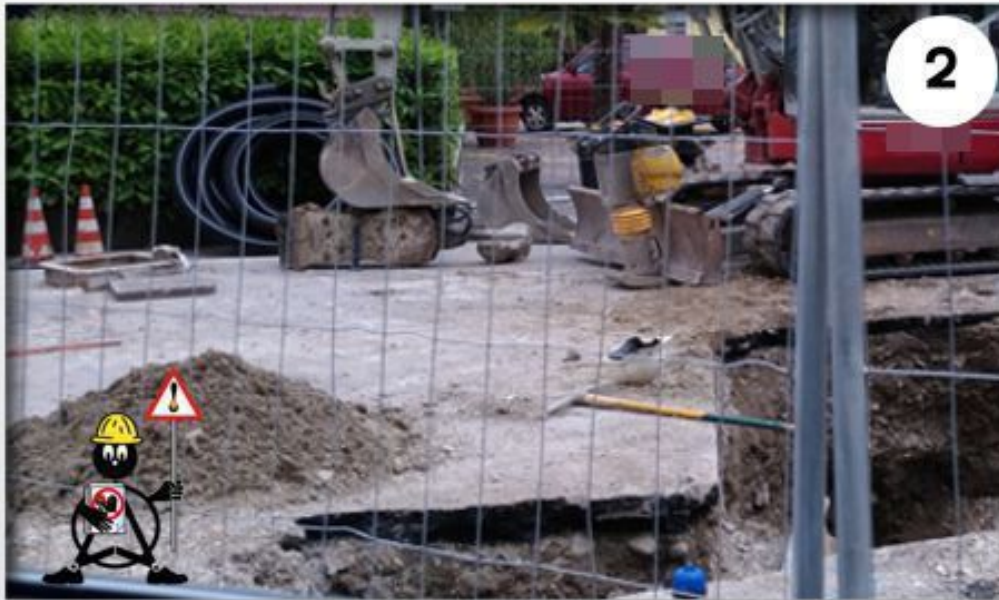
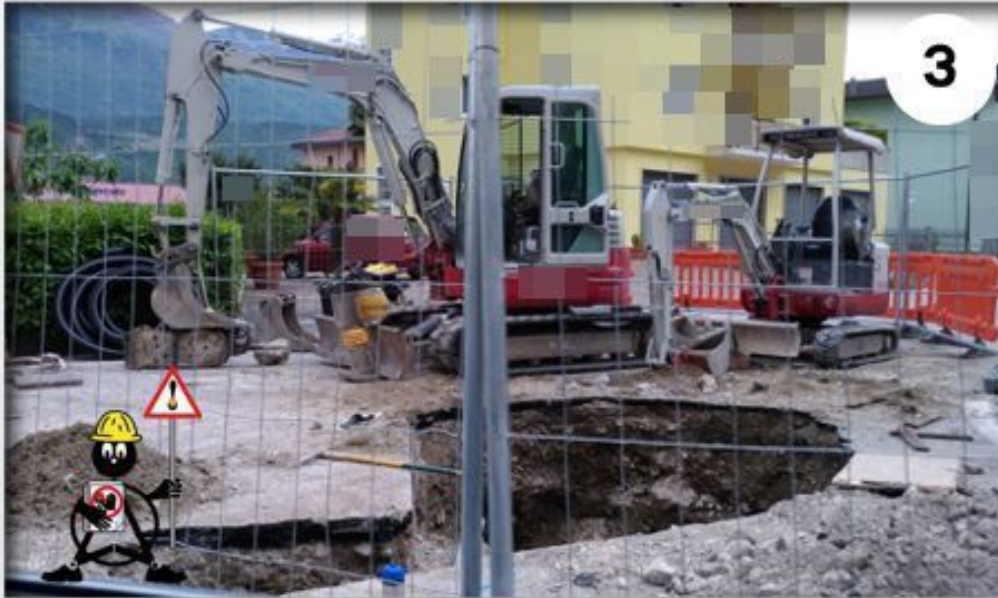
Le fotografie di oggi riguardano un cantiere che, dopo l'orario di lavoro, risultava deserto.

In bella mostra l'elmetto che probabilmente qualche operaio aveva utilizzato durante il giorno (o teneva a portata di mano in caso di necessità).

Polvere, umidità notturna o pioggia, smog, sono alcuni tra gli elementi che il "casco" così appoggiato raccoglie ed accumula. Non certo salutare per il cuoio capelluto di chi poi, il giorno dopo, lo andrà ad indossare.

In questo caso l'unica cura è stata quella di bloccare il "martellone" con la benna dell'escavatore per evitare che qualcuno lo potesse "rimuovere" durante la notte. Per i DPI l'attenzione non è stata la medesima: "tanto chi si ruba un elmetto?".

La conclusione è lasciata all'articolo 78 del Decreto Legislativo 81/2008:

*a) provvedono alla cura dei DPI messi a loro disposizione.*
