Le immagini dell'insicurezza: il bidone 2

Ti ho tirato il solito bidone (parte seconda).

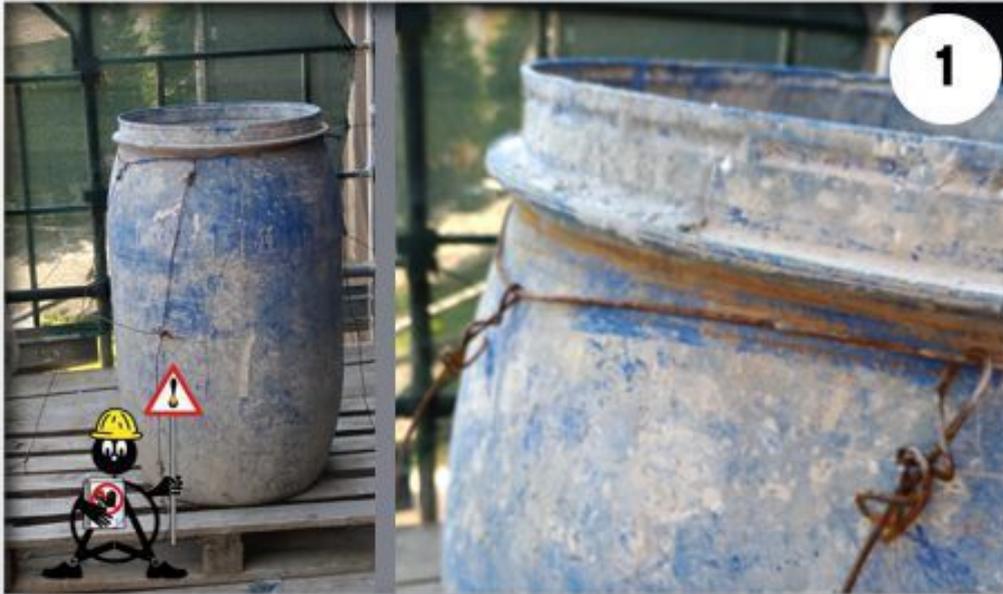
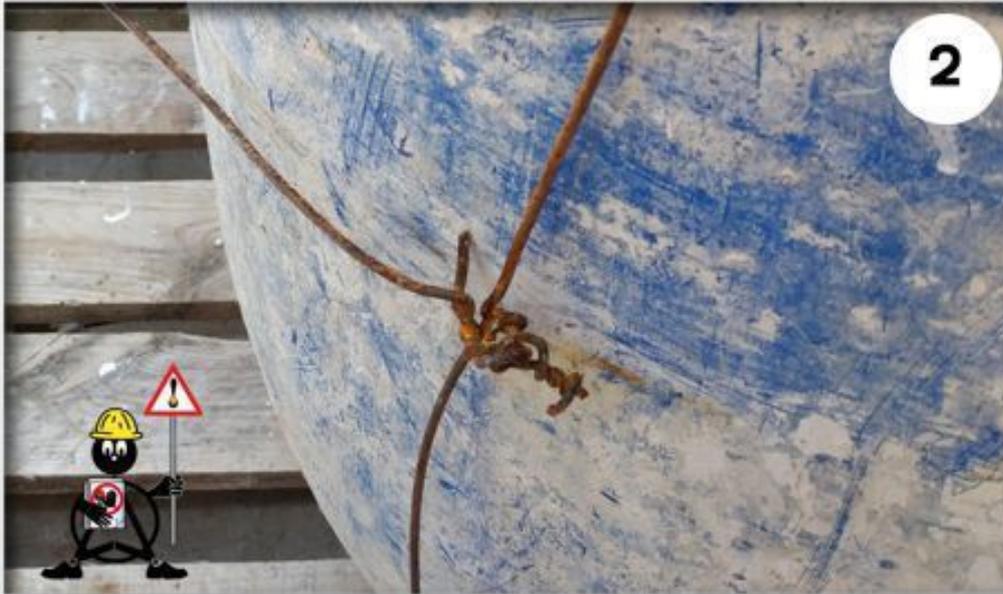
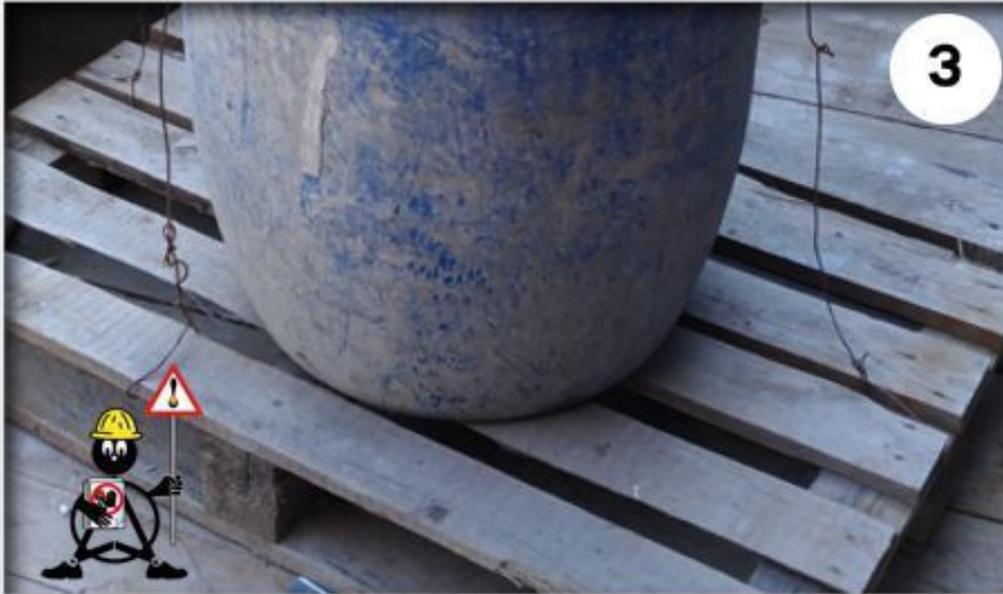
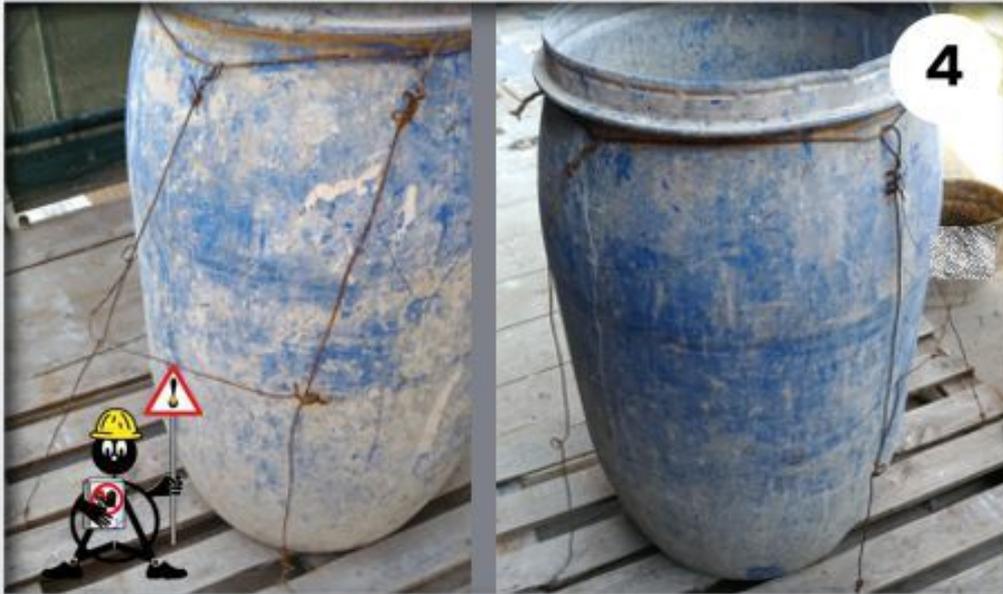
Oggi invece parliamo di un contenitore idoneo, ovvero di un fusto in materiale plastico utilizzato correttamente per quanto riguardava il contenuto (acqua ad uso cantiere), ma movimentato in maniera totalmente inidonea.

Le fotografie sono abbastanza significative: per poterlo movimentare, il contenitore è stato posizionato su un bancale di legno, ma considerato che poi doveva essere sollevato, per impedirne il ribaltamento si è provveduto ad effettuare delle legature e "tirantature" con filo di ferro.

Il risultato è notevolmente precario ed anche il sollevamento con l'utilizzo di fasce od altri sistemi non garantisce certamente la stabilità del "sistema".

Molto meglio utilizzare uno specifico contenitore, progettato e realizzato proprio per questo specifico scopo (vedi foto 05).
