# **Le immagini dell'insicurezza: analisi di un allestimento**

*L'unica cosa che non mancava era proprio lo spazio!*

Le immagini dell'insicurezza di SICURELLO.no di oggi si soffermano proprio sul montaggio di una torre per un evento.

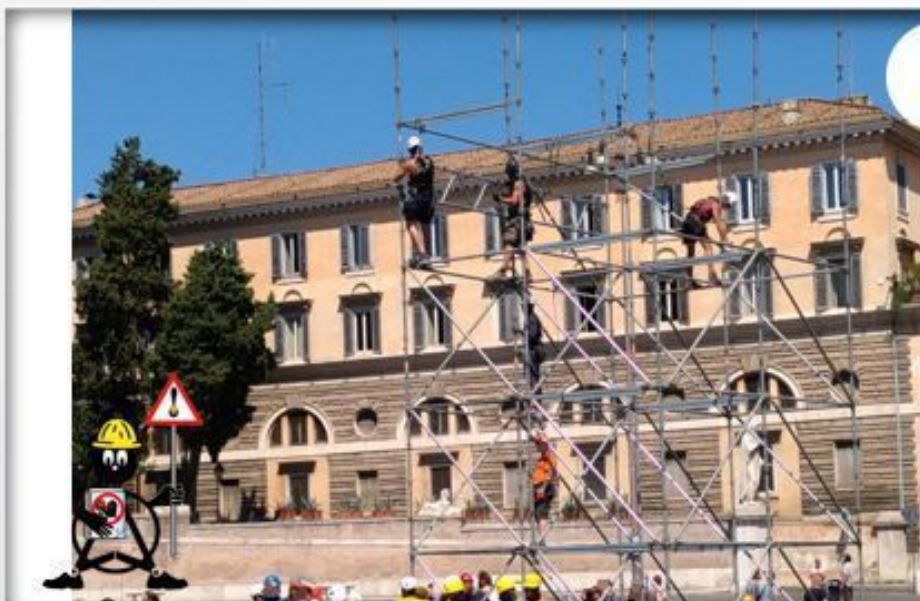
1

A prima vista sembra tutto ok, i lavoratori sono dotati di D.P.I. e, cosa non sempre scontata, li utilizzano, ma basta cambiare punto di osservazione per notare una situazione alquanto pericolosa: le transenne che delimitano la zona lavori sono posizionate a ridosso dell'area di montaggio della torre e qualora uno degli elementi della struttura (tubi ed *americane*) in corso di montaggio dovesse cadere andrebbe direttamente ad impattare sugli ignari utenti che transitano sulla piazza.

E pensare che in questo caso l'unica cosa che non mancava era proprio lo spazio, con circa metà piazza completamente vuota.
