Anno 19 - numero 4062 di venerdì 28 luglio 2017

Le immagini dell'insicurezza: ancora "fil di ferro"

Questo carico ci da del filo da torcere.

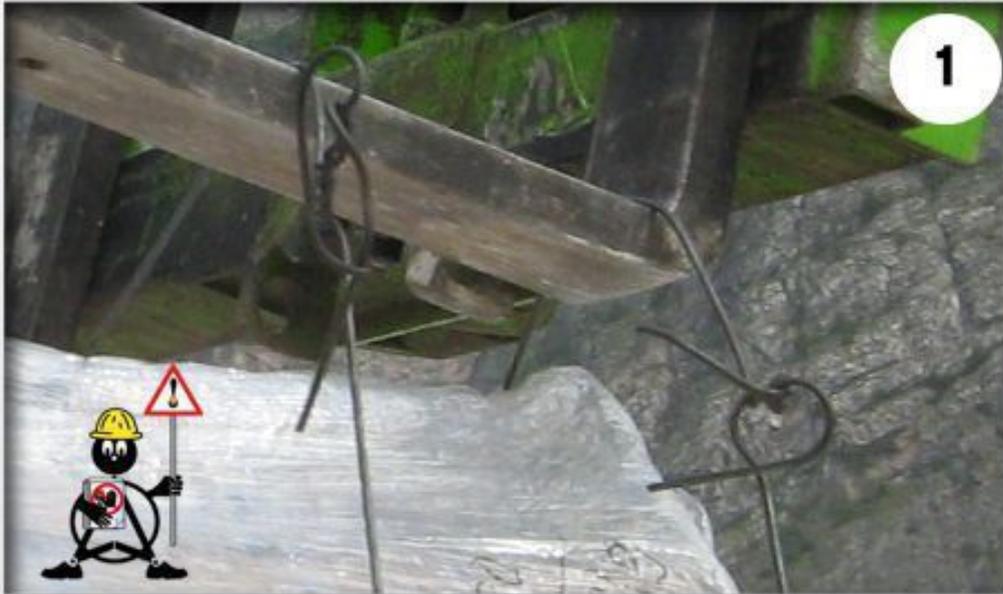
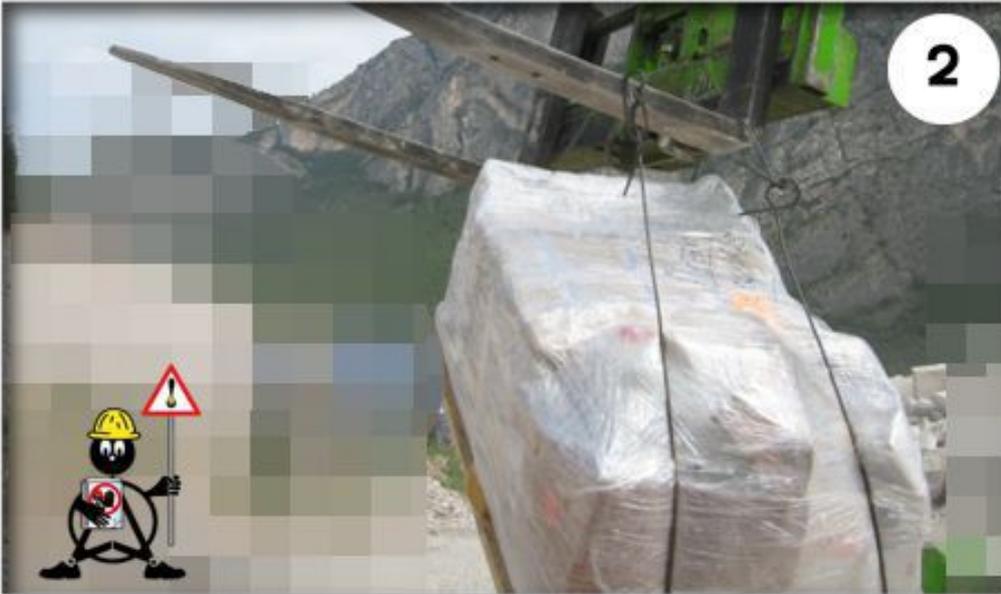
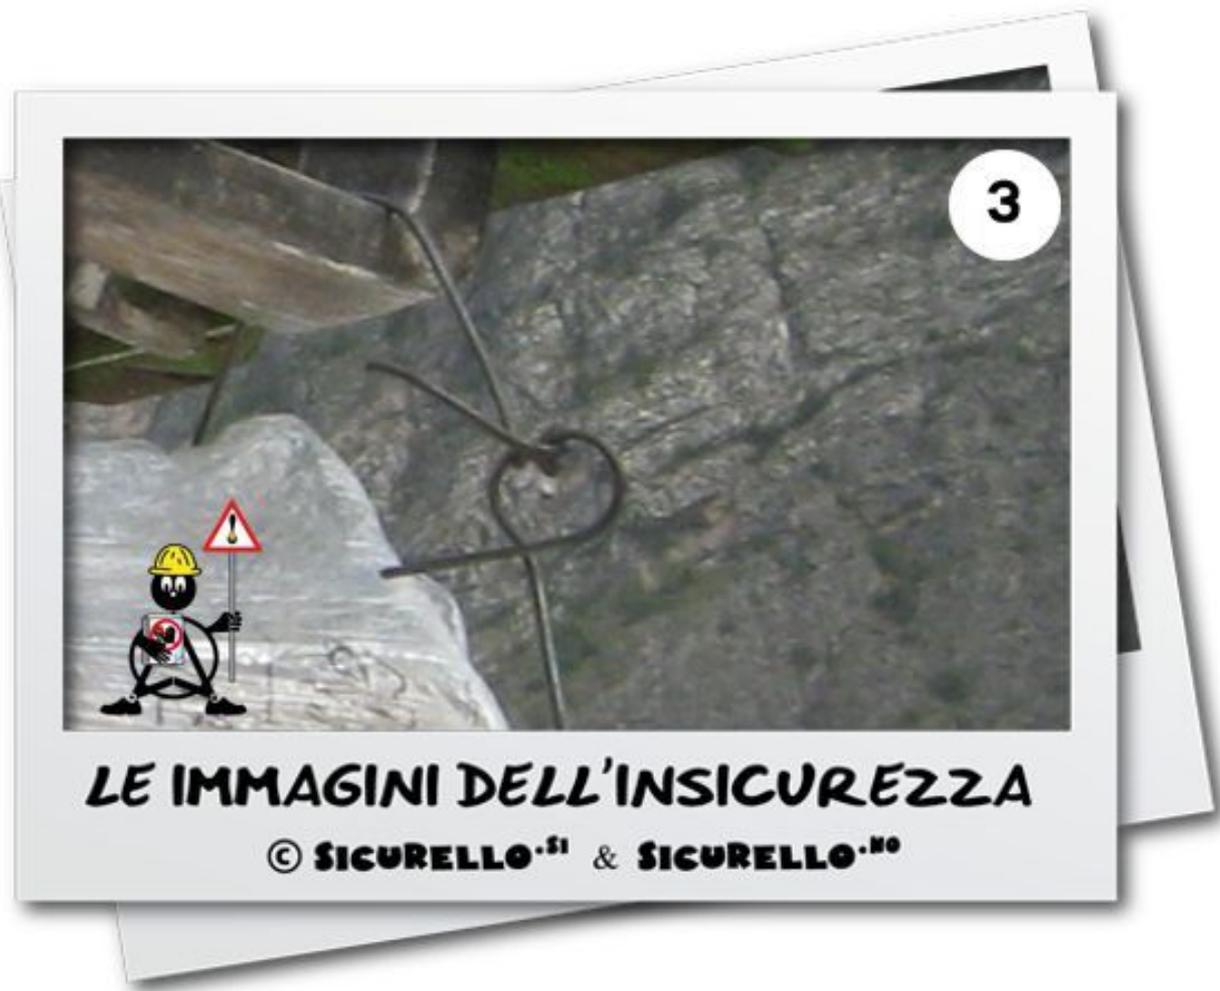
La movimentazione carichi viene effettuata mediante l'utilizzo di un elevatore con braccio telescopico dotato di forche, ma per il sollevamento la metodologia scelta è quella di utilizzare un'imbracatura fatta con semplice filo di ferro.

Null'altro da dire: anni di verifiche trimestrali di funi, fasce, catene... sostituiti da una prassi tanto comune quanto pericolosa.
