## **Le immagini dell'insicurezza**

*Ci mancava l'ombrellone.*

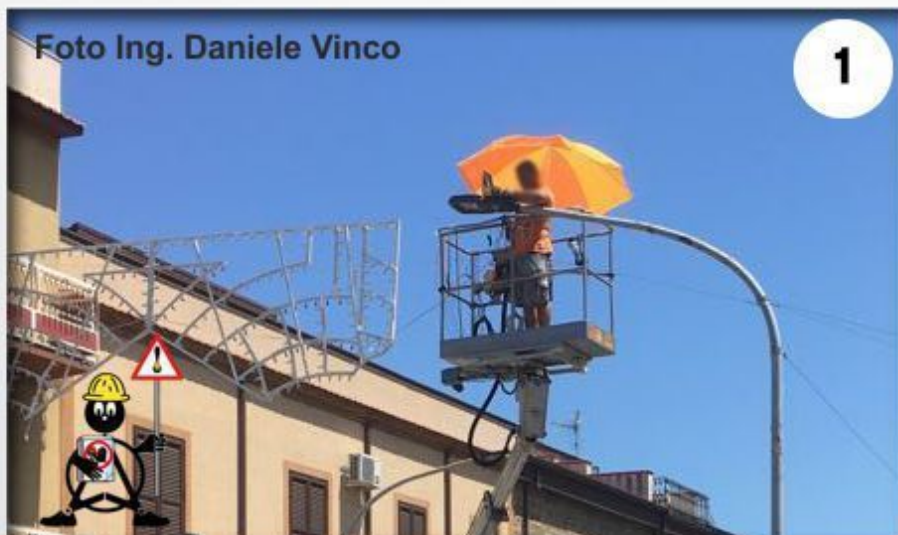
1

Durante i lavori di montaggio di alcune luminarie per una festa patronale, l'operatore a bordo della P.L.E. ha ben pensato di ripararsi dai raggi cocenti del sole adottando una soluzione "tipo spiaggia": un bell'ombrellone agganciato al parapetto della navicella.

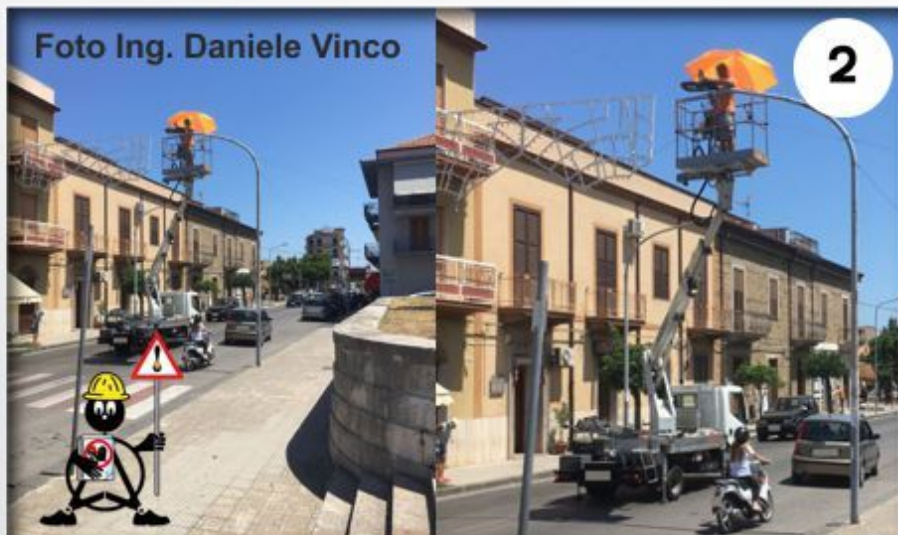
2

Naturalmente l'operatore è primo di alcun D.P.I. e l'intera operazione è comunque eseguita senza il rispetto delle normative in materia di sicurezza sul lavoro e delle regole del codice della strada:

- nessuna delimitazione,
- nessuna segnaletica,
- utenti che passano con vetture e moto ai due lati della PLE piazzata al centro della strada,
- di movieri nemmeno l'ombra,

ma almeno l'ombrellone è "ad alta visibilità".
