# Le immagini dell'insicurezza: declino costante

*un lavoro pubblico eseguito nel totale dispregio delle normative...*

Brescia, 27 Ott - Oggi parto con una promessa: quelle di oggi sono le ultime immagini dell'insicurezza di SICURELLO.no riguardanti i lavori su strade aperte al traffico fino a gennaio 2018.

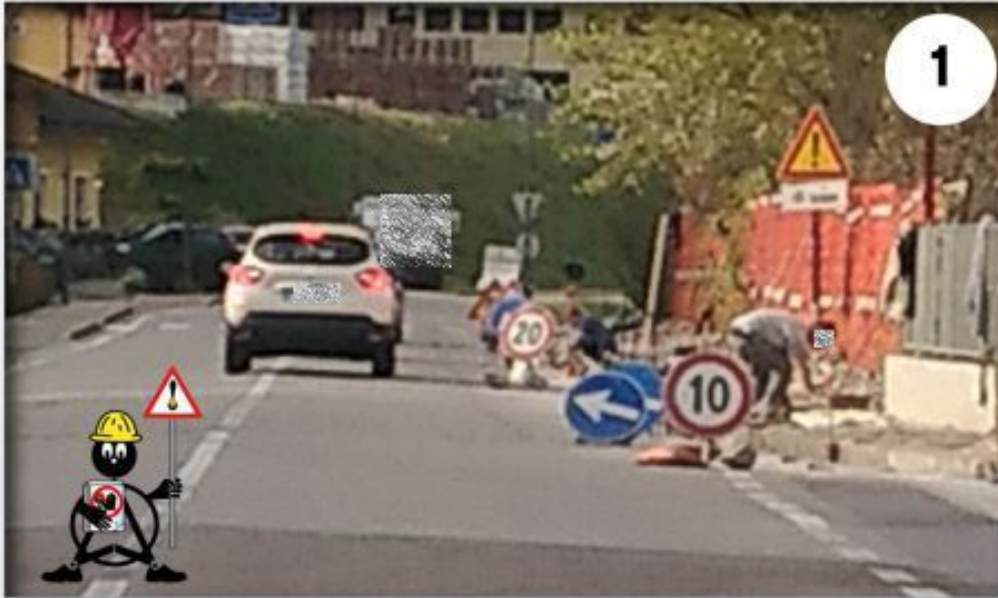
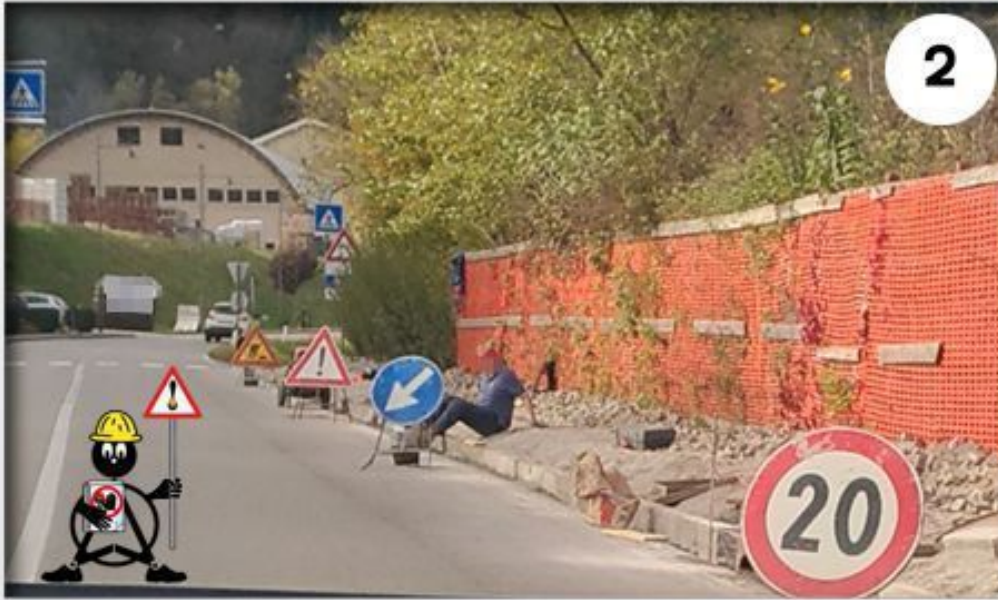
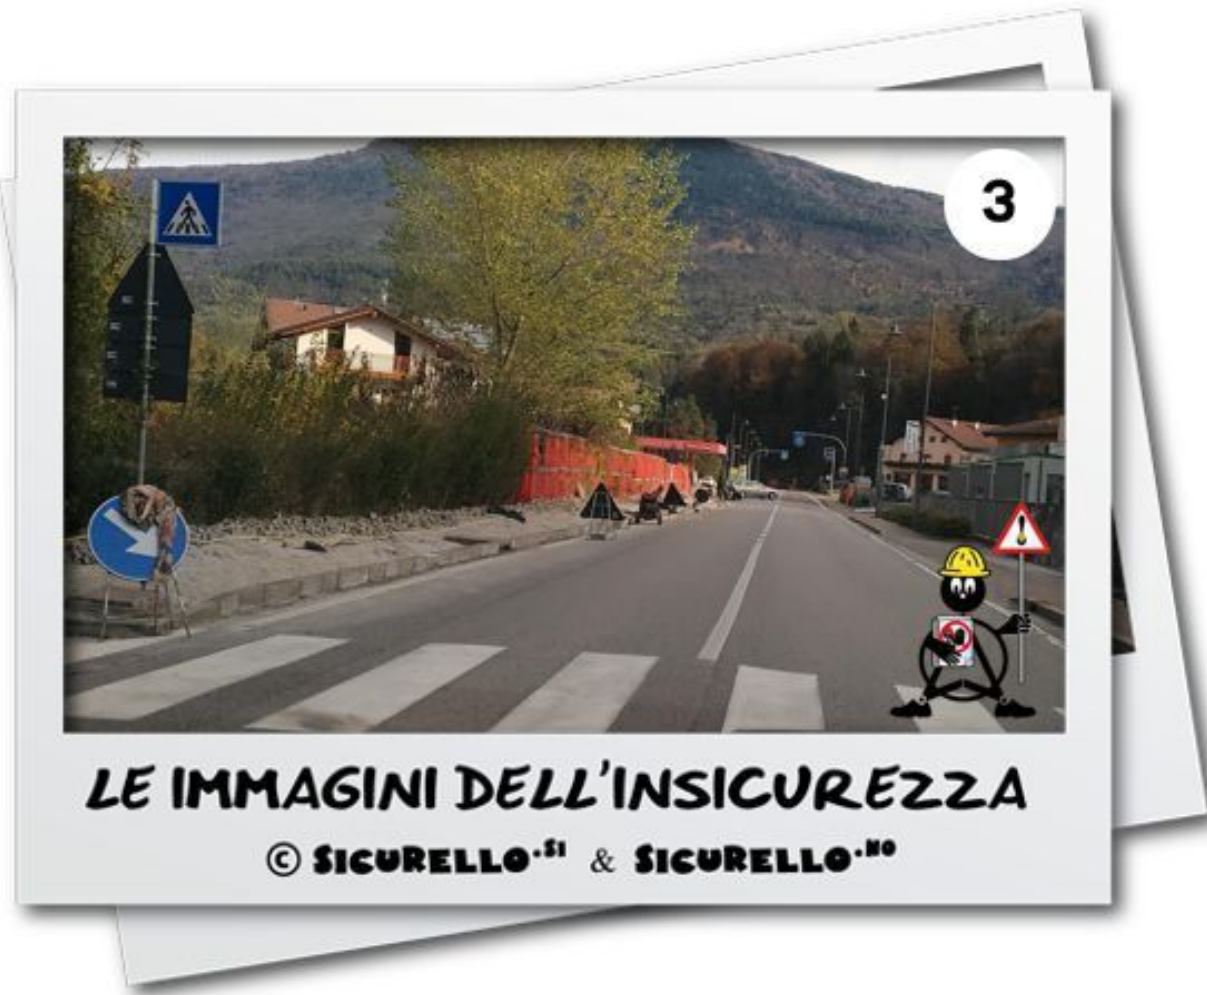
- Cartellonistica posizionata abbastanza a *casaccio*. Sembra quasi che la sequenza di posa dei segnali sia stata decisa "tirando i dadi", con ad esempio il segnale di "lavori in corso" posto alla fine del cantiere,

- Cartellonistica relativa alla segnalazione del cantiere posizionata lungo la zona lavori e non a monte della zona pericolosa, così come previsto dal Codice della Strada,

- Cartelli certamente poco credibili e coerenti
  - una velocità di 10 km/h su una strada statale non rientra certamente nei "canoni",
  - la prescrizione di velocità massima pari a 10 km/h seguita a pochissima distanza dal cartello relativo ai 20 km/h,

- il segnale di pericolo privo del necessario pannello integrativo,
  - due frecce sovrapposte fra loro,
- Zavorramenti dei segnali eseguiti quasi esclusivamente con elementi lapidei,

- Assenza di delimitazioni tra la normale circolazione stradale e la zona lavori (nessuna barriera di protezione, nessuna compartimentazione, nessuna recinzione),

- Totale assenza di indumenti ad alta visibilità, che in questo caso - vista la tipologia di strada ? dovrebbe essere pari alla Classe 3.

Per non parlare del posizionamento dei lavoratori...
