## **ARTICOLO DI PUNTOSICURO**

# **Le immagini dell'insicurezza: non chiudete quella porta**

*Non chiudete quella porta! Tanto nulla cambia.*

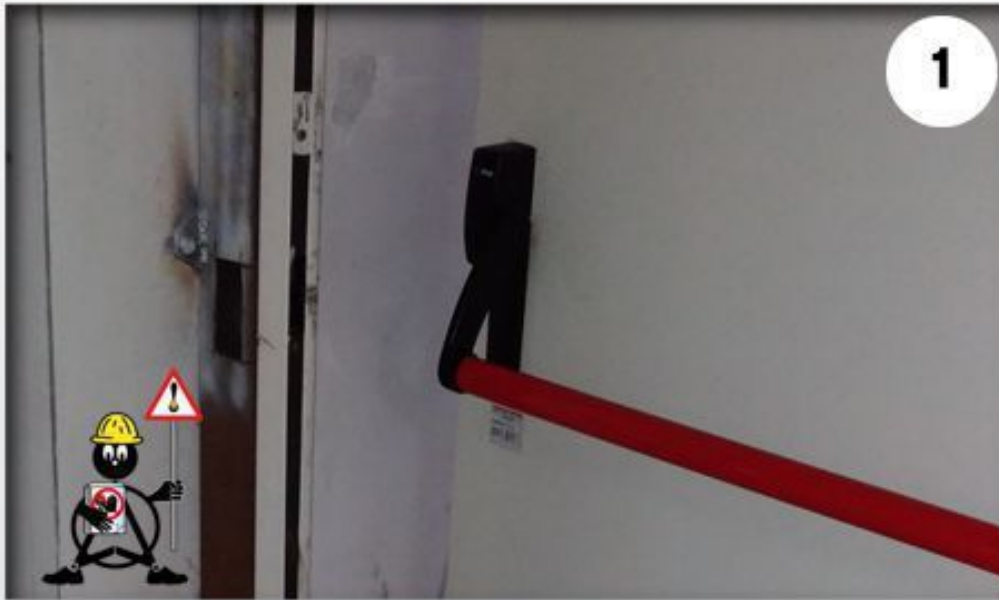
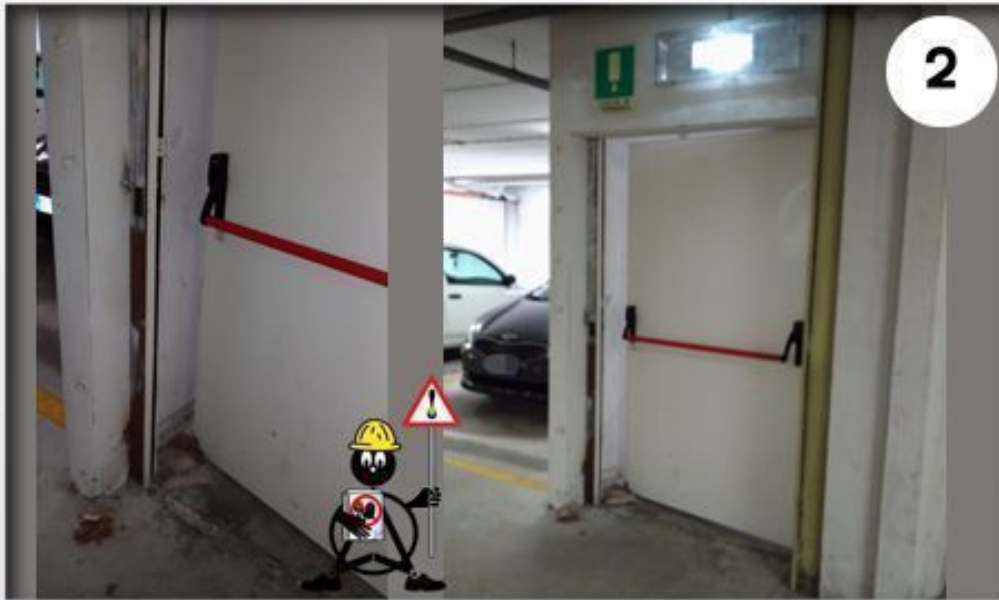
Brescia, 1 Dic - Un parcheggio coperto ed una porta di compartimentazione tagliafuoco, potremmo dire un classico con l'occhio che viene attirato dall'onnipresente elemento in pietra che tiene parzialmente aperto il battente, ma poi la vista spazia e si spinge a guardare le modalità di installazione della porta stessa.

E qui scattano le fotografie delle immagini dell'insicurezza di SICURELLO.no di oggi: chi ha eseguito il montaggio non ha tenuto in alcun conto le regole di buona tecnica, ma esclusivamente ha pensato a come compensare la differente larghezza tra il telaio della porta ed il foro muro.

Un tubolare in ferro, una staffetta, un bullone fissato a parete ed il gioco è fatto. Magari si fa anche un "tassello" per montare un pulsante che poi in realtà non verrà mai montato.

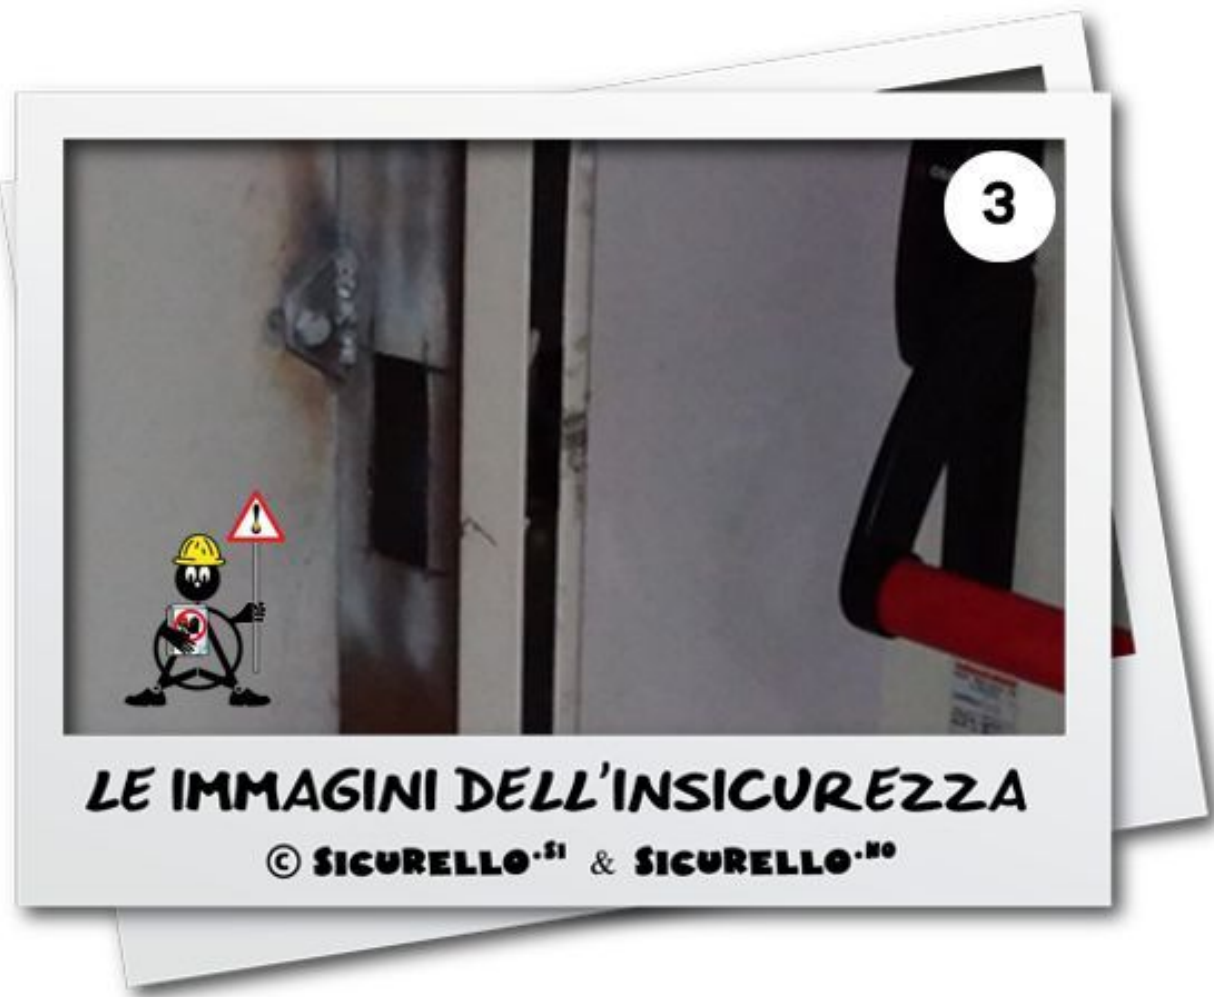
E poi la guarnizione.... vabbè anche se non è continua il problema non si pone tanto è (o dovrebbe essere) termoespandente ed in caso di necessità magari *si allunga a coprire le interruzioni*.

La cosa che lascia però perplessi è la targhetta, posta sotto il maniglione antipanico, che riporta le regolari verifiche eseguite sulla porta.

E' sì, la porta si può lasciare aperta, tanto anche chiudendola.....
