Le immagini dell'insicurezza: anno nuovo, nulla cambia

In materia di uscite di emergenza, vie di fuga, fruibilità dei presidi antincendio ancora non ci siamo.

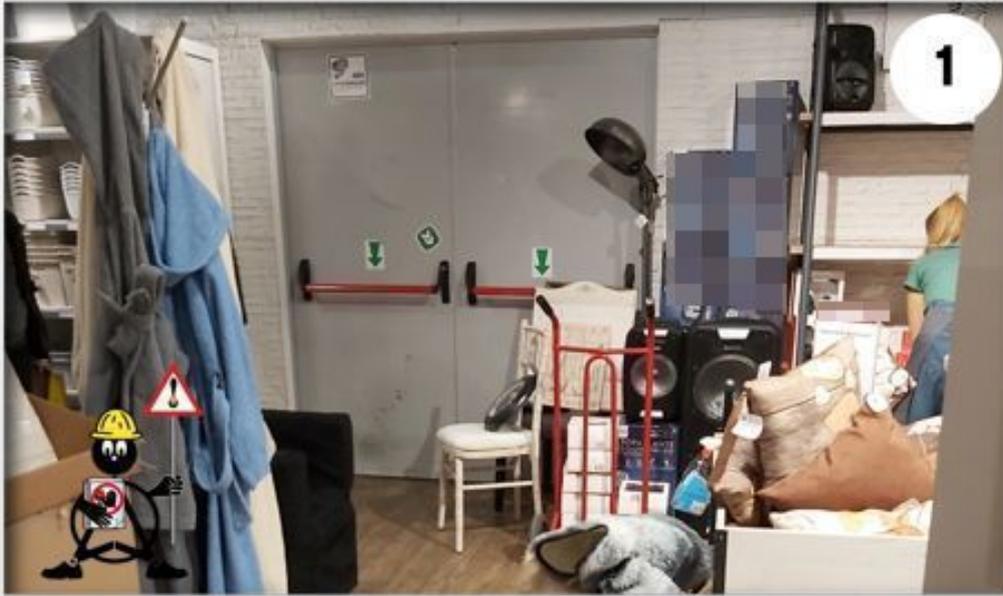
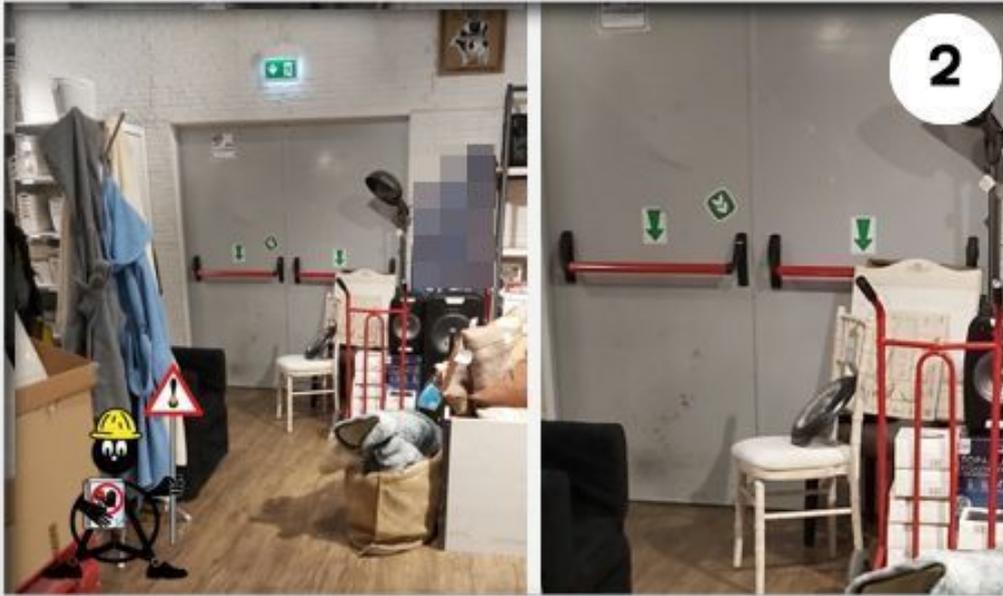
Partiamo dal percorso verso l'esodo che vede una quantità notevole di oggetti presenti che vanno da merci in esposizione ad un carrello per la movimentazione dei materiali a bancali, appendiabiti (completi di accappatoi), una sedia con tanto di quadretto esposto su di essa, una poltrona e tanto altro.

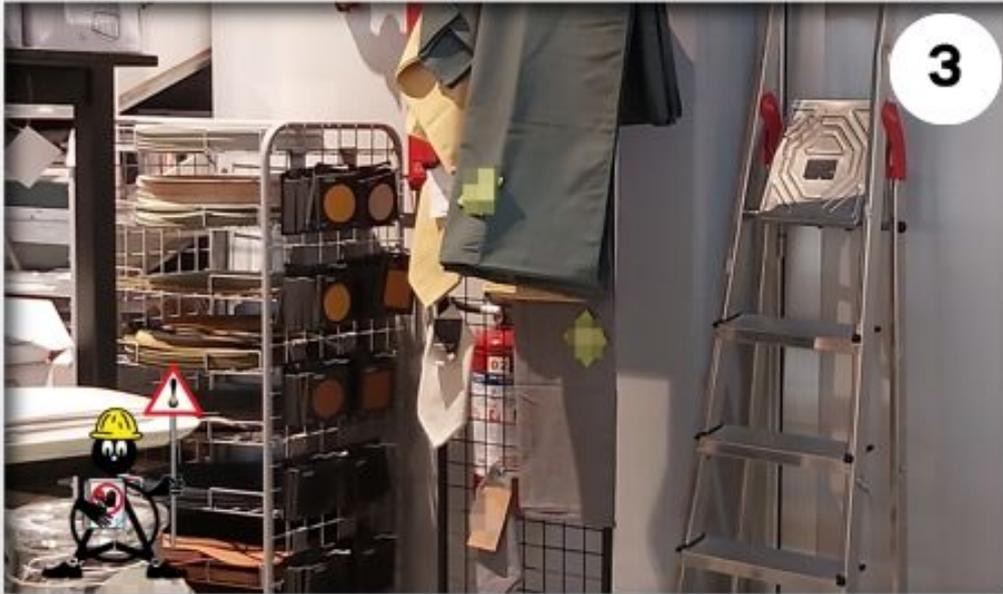
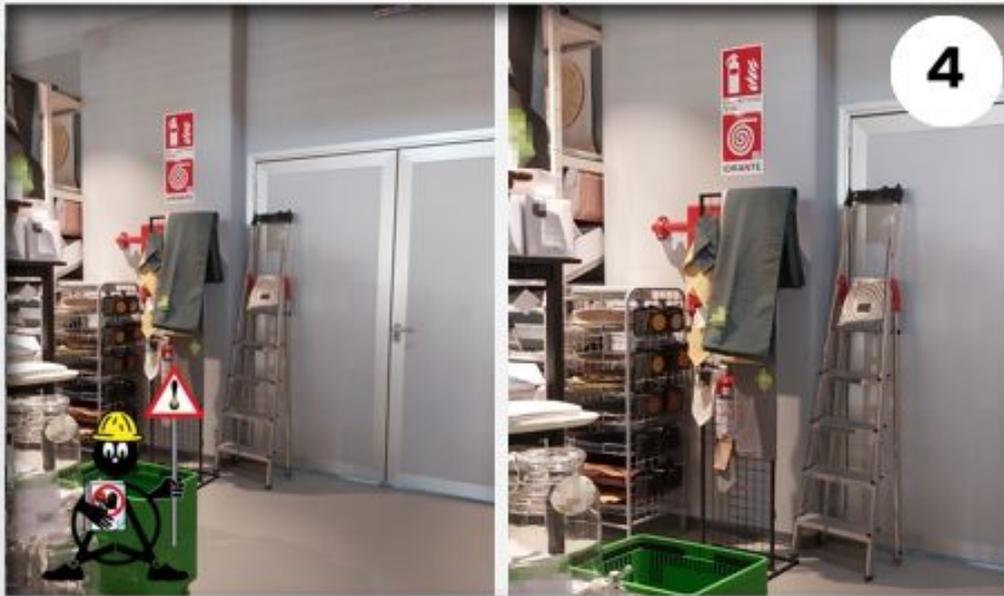
Parlando di presidi per la gestione di eventuali incendi è interessante vedere come l'estintore sembra messo in gabbia, in realtà è visibile attraverso la grata dell'espositore che gli è stato posizionato davanti. Idem per l'idrante. Se non ci fossero in bella vista i cartelli con i relativi pittogrammi, più che una gestione dell'emergenza si potrebbe trasformare in una caccia al tesoro. Come detto più volte la facile accessibilità ad estintori e manichette risulta fondamentale in caso di incendio e nella situazione documentata non si può certamente affermare che l'accessibilità sia garantita.
