## **ARTICOLO DI PUNTOSICURO**

# **Le immagini dell'insicurezza: demolizione controllata!**

*Cosa potrebbe succedere al lavoratore in caso di cedimento della struttura in demolizione?*

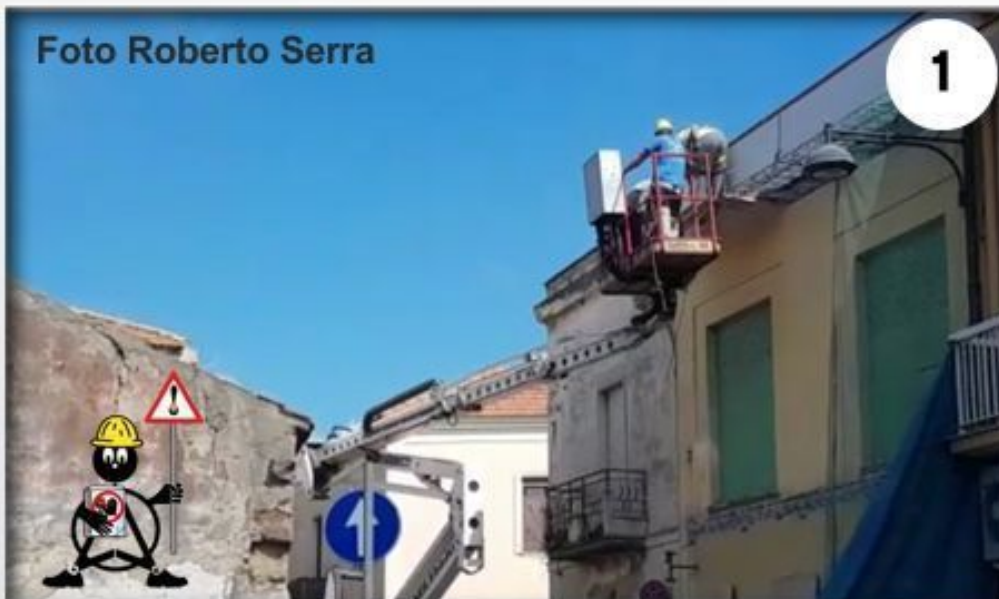
1

Le fotografie sono molto esplicite: un lavoratore sta eseguendo l'attività di demolizione di un *cornicione* in cemento armato, è posizionato direttamente su di esso e demolisce il calcestruzzo posto sotto i suoi piedi. La quota di lavoro si può stimare tra i 5,00 ed i 6,00 metri e tale è anche l'altezza di caduta dell'operaio se qualcosa dovesse andare male.

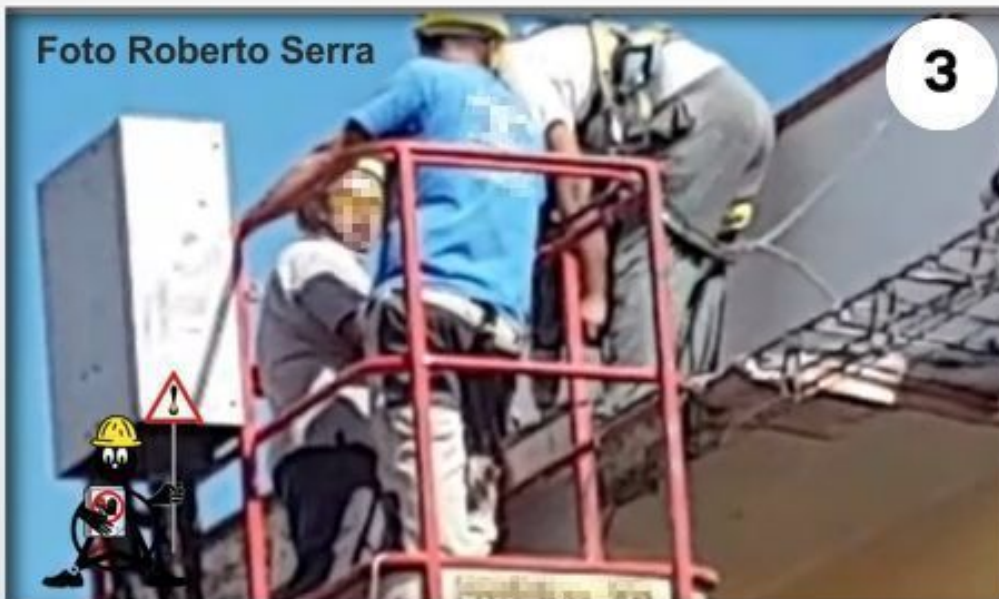
3

In effetti indossa l'imbrago, ma non risulta che esso sia ancorato ad un punto stabile e pertanto risulta totalmente inutile. Da considerare che anche se l'imbrago fosse correttamente ancorato la procedura di lavoro risulterebbe comunque scorretta.
