## **ARTICOLO DI PUNTOSICURO**

# **Le immagini dell'insicurezza: Formazione e addestramento inefficaci?**

*Ma questi sanno il rischio che stanno correndo?*

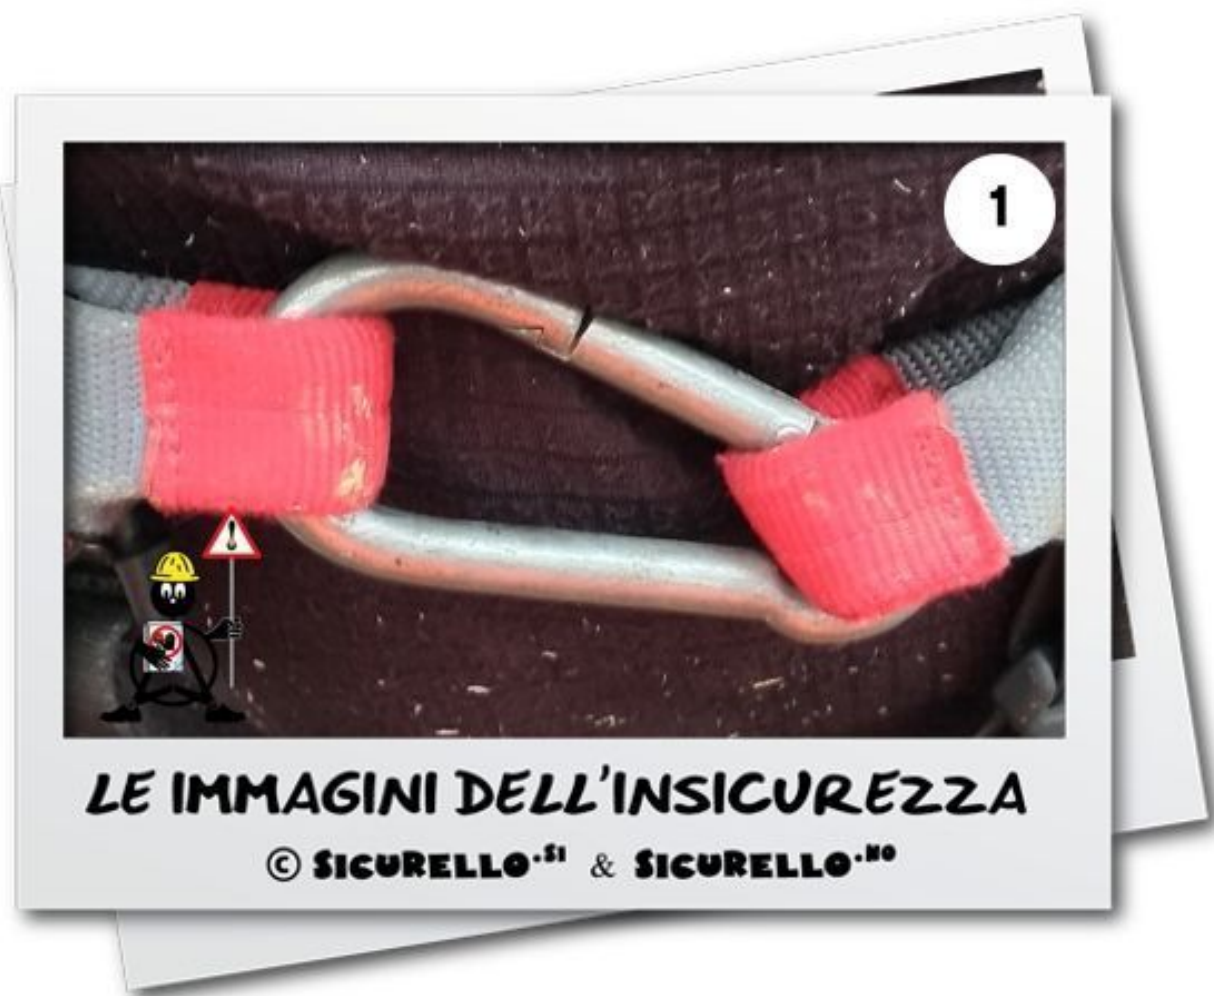
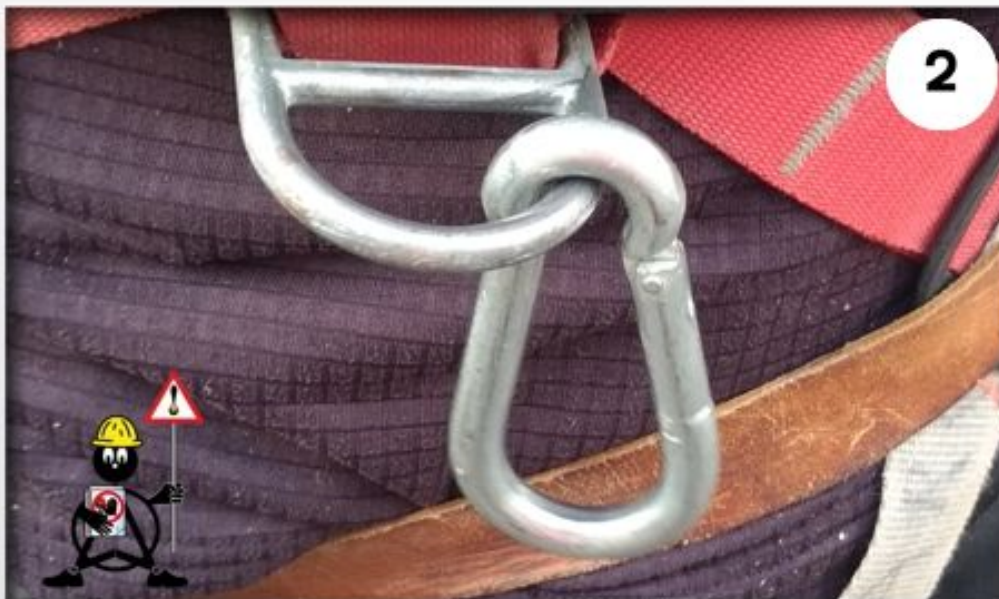
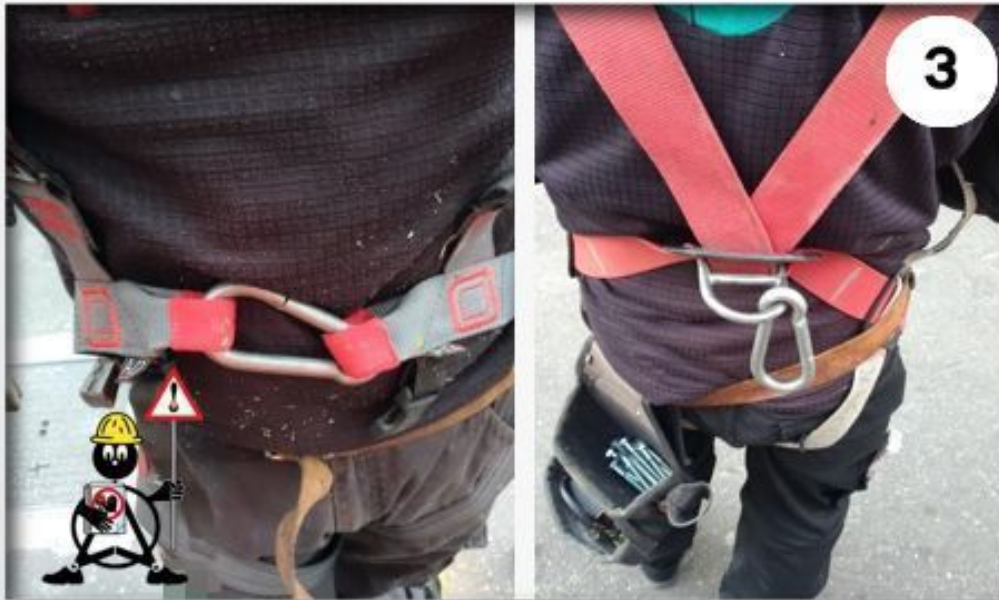
I moschettoni delle immagini non sono invece realizzati secondo tale norma e la leva è facilmente apribile con una singola azione.

Brescia, 26 Ott - E poi ti ritrovi in cantiere ed osservi qualcosa che non torna. Sospendi la lavorazione e fai scendere i due operai che stanno lavorando in quota e che utilizzano dei D.P.I. anticaduta.

E quello che scopri è che *"non ne hanno la più pallida idea"* e ti chiedono perché non possono usare quei moschettoni per agganciare l'imbrago alla fune di trattenuta: *"dove sta il problema?"* ti dicono.

E' sì, quello sopra riportato, e documentato nelle immagini dell'insicurezza di SICURELLO.no, è un caso reale successo pochi giorni fa.

Per quanto riguarda l'errore si tratta dell'utilizzo di moschettoni (connettori) non idonei in quanto essi devono essere progettati e costruiti in modo da garantire la sicurezza dell'operatore in caso di caduta accidentale.

In particolare i moschettoni utilizzati nella prevenzione delle cadute dall'alto devono essere realizzati in modo che non sia possibile il loro distacco accidentale, ovvero per l'apertura sono richieste almeno due diverse azioni manuali. Inoltre essi devono possedere specifici requisiti meccanici. La norma di riferimento relativa a tali dispositivi di protezione è la UNI EN 362:2005 (versione bilingue del marzo 2007)

Due i rischi principali correlati a questo errore, il primo riguarda le caratteristiche meccaniche del moschettone che non sono adeguate rispetto al peso dell'operatore che dovesse cadere dall'alto, con conseguente deformazione e rottura del moschettone stesso.

Il secondo riguarda la possibilità di un'apertura accidentale del moschettone (legata ad esempio alla trazione del cordino ad essa collegato o ad una manovra involontaria dell'operatore).
