Le immagini dell'insicurezza: il ferro del puntello

È necessario un controllo da parte dei preposti al fine di evitare comportamenti sbagliati..

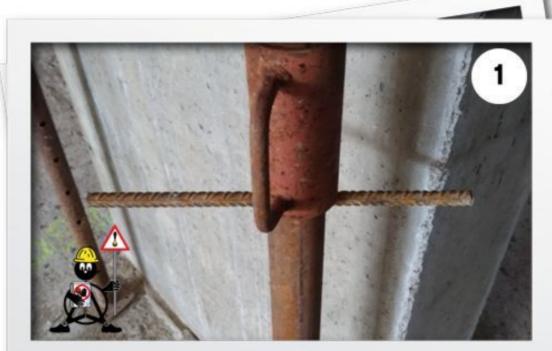
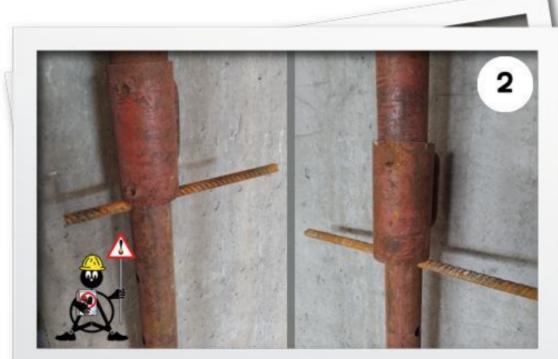
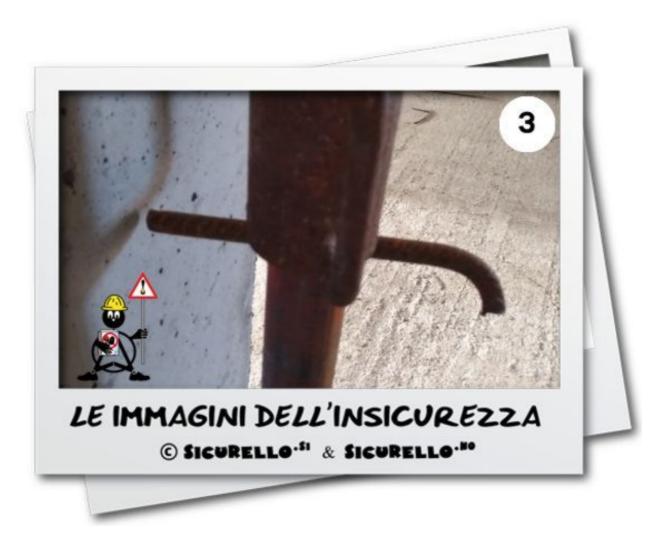
Brescia, 15 Feb - Di utilizzo improprio di ferri d'armatura ne abbiamo parlato più volte, quando in cantiere mancano gli elementi necessari, ecco che i lavoratori improvvisano e utilizzano quanto c'è a loro disposizione e di spezzoni di ferro, durante le fasi di elevazione di un edificio non c'è mai carenza.
Ed allora i ferri d'armatura si usano
per integrare i parapetti dei ponteggi,
per i fermi dei ponti su cavalletti,
e <u>per quelli dei ponti da intonacatore</u> .
Pubblicità <#? QUI-PUBBLICITA-SCORM1-[EL0596] ?#>
Oggi le immagini dell'insicurezza di SICURELLO.no ci documentano una di queste situazioni: durante la formazione di una struttura di sostegno di un <u>solaio</u> , per regolare i fermi dei puntelli, gli operai - anziché i sistemi previsti dal costruttore del puntello stesso, hanno usato il solito "tondino".

La prassi, tanto scorretta quanto usuale, ha una serie di risvolti negativi ed il più evidente riguarda la tenuta dell'intero sistema, che certamente non è la stessa rispetto a quanto previsto. Un secondo aspetto negativo riguarda? in talune posizioni e situazioni - il rischio di urto contro i ferri stessi da parte degli operai, con conseguenti tagli che possono essere anche molto profondi.

Ecco perché si rende necessario, da parte dei soggetti <u>preposti</u>, l'effettuazione di un controllo di quanto installato al fine di evitare questi comportamenti che vanno certamente stigmatizzati e corretti alla fonte, nonché per evitare di utilizzare puntelli non più idonei.

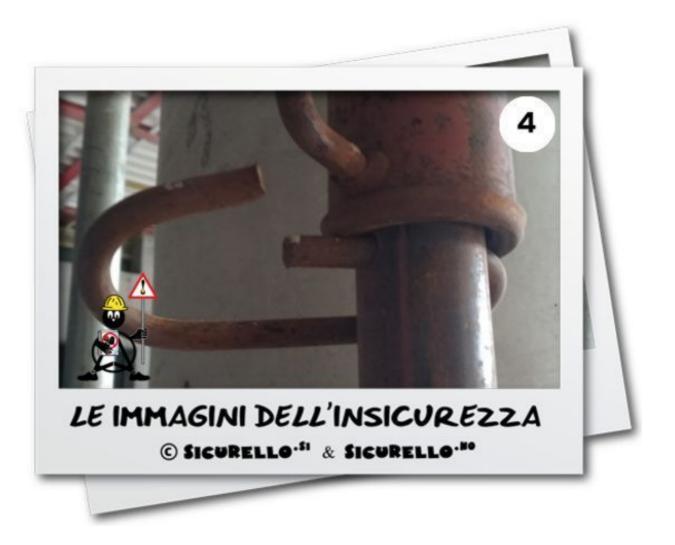
Per i non addetti ai lavori nell'immagine 04 si riporta la tipologia corretta di fermo.
