Le immagini dell'insicurezza: il ferro del puntello

È necessario un controllo da parte dei preposti al fine di evitare comportamenti sbagliati..

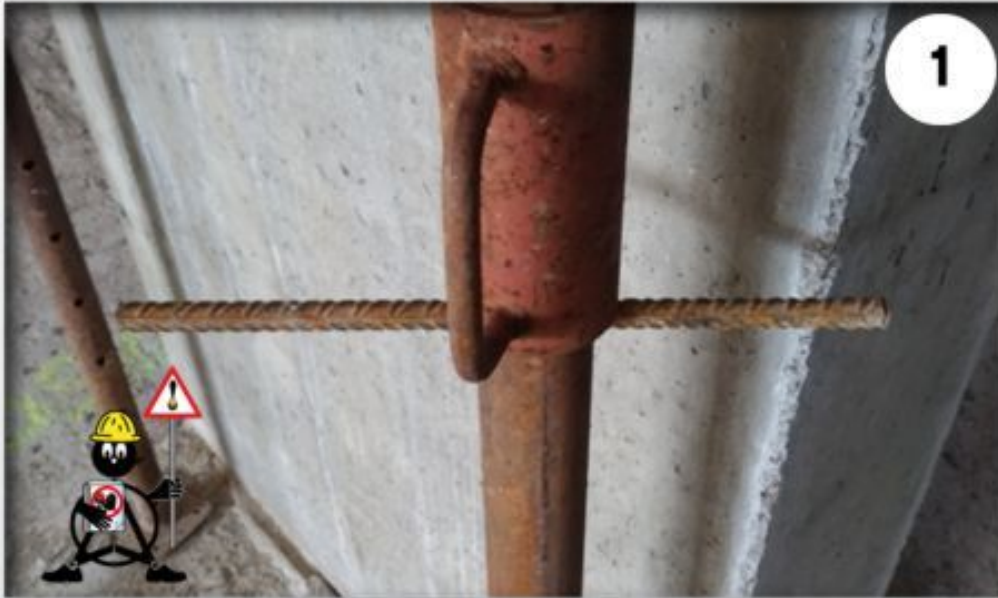
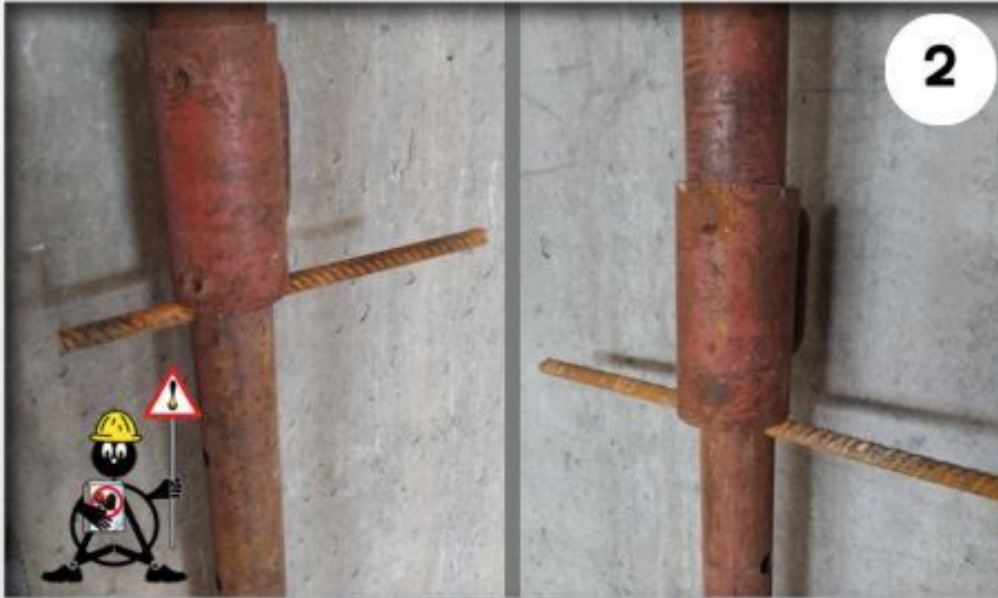
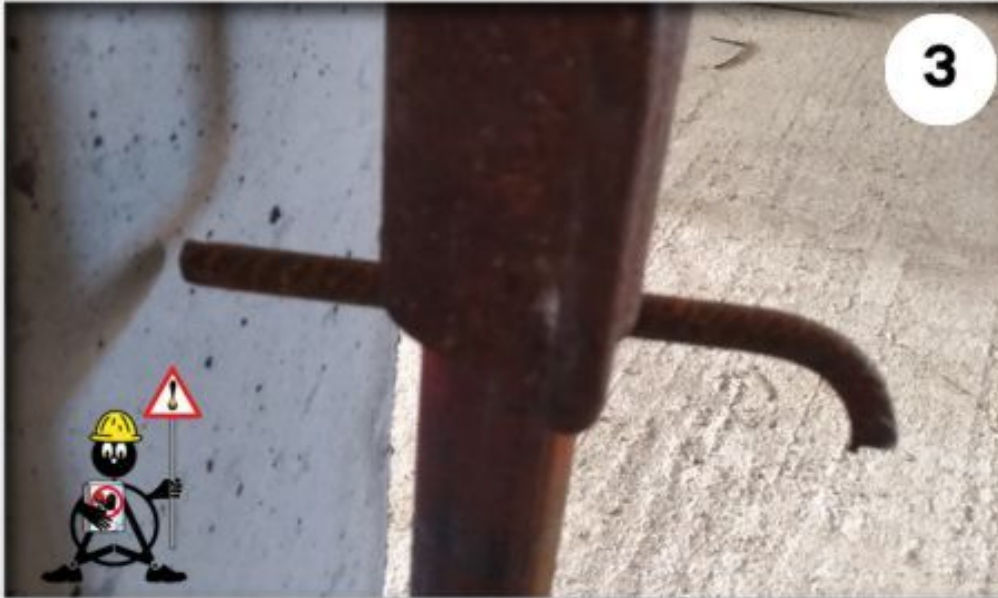
Oggi le immagini dell'insicurezza di SICURELLO.no ci documentano una di queste situazioni: durante la formazione di una struttura di sostegno di un soffitto, per regolare i fermi dei puntelli, gli operai - anziché i sistemi previsti dal costruttore del puntello stesso, hanno usato il solito "tondino".

La prassi, tanto scorretta quanto usuale, ha una serie di risvolti negativi ed il più evidente riguarda la tenuta dell'intero sistema, che certamente non è la stessa rispetto a quanto previsto. Un secondo aspetto negativo riguarda ? in talune posizioni e situazioni - il rischio di urto contro i ferri stessi da parte degli operai, con conseguenti tagli che possono essere anche molto profondi.

Ecco perché si rende necessario, da parte dei soggetti preposti, l'effettuazione di un controllo di quanto installato al fine di evitare questi comportamenti che vanno certamente stigmatizzati e corretti alla fonte, nonché per evitare di utilizzare puntelli non più idonei.

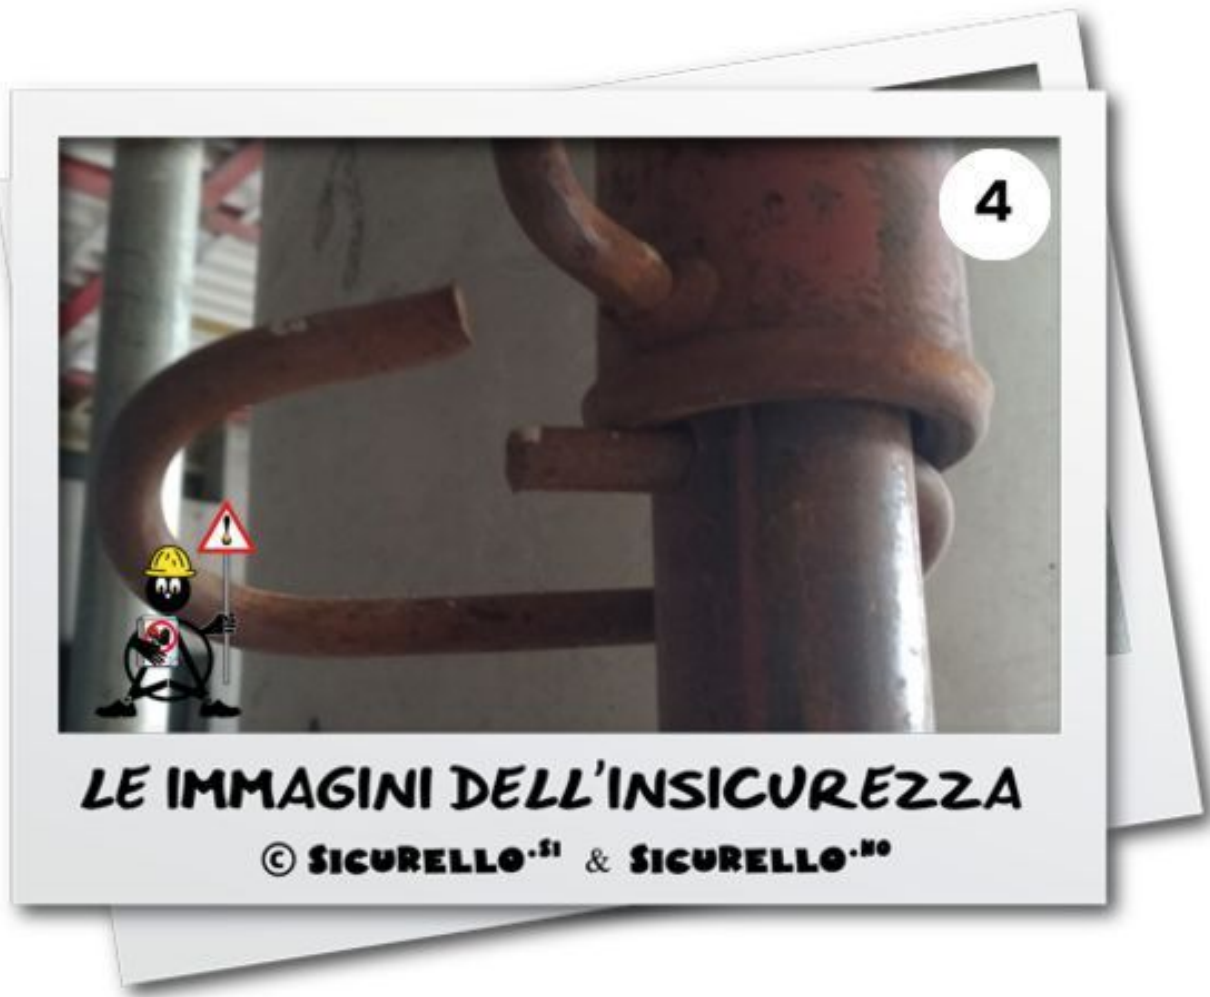
Per i non addetti ai lavori nell'immagine 04 si riporta la tipologia corretta di *fermo*.
