Anno 26 - numero 5745 di Venerdì 29 novembre 2024

Le immagini dell'insicurezza: mi sta largo

Una patch di cantiere per rendere ergonomico un D.P.I. anticaduta.

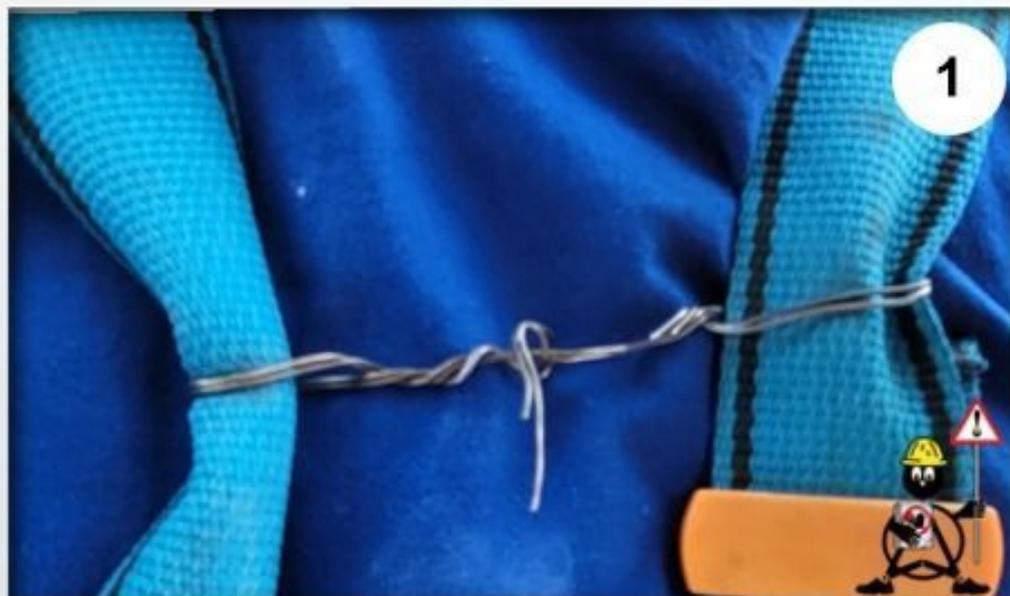
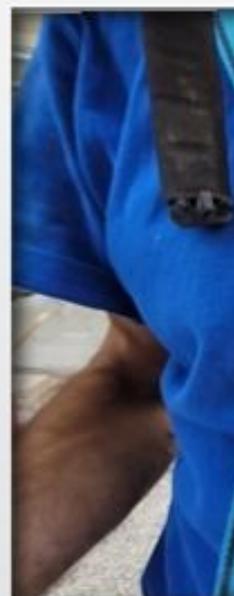
LE IMMAGINI DELL'INSICUREZZA

Quando gli ho chiesto se poteva fermarsi perché mi sembrava che qualcosa non andasse, l'operaio si è girato e con somma sorpresa ho notato un filo di ferro da legatura (quello che si usa generalmente per legare tra di loro i tondini di acciaio delle armature) che faceva bella mostra sul suo petto, collegando tra loro le due bretelle e le immagini dell'insicurezza di SICURELLO.no di oggi testimoniano questa situazione.

Al mio dubbio, espresso in modo abbastanza tranquillo, ma deciso, l'operaio ha semplicemente risposto: "**mi sta largo**", aggiungendo che l'imbrago gli continuava a scivolare e di conseguenza per tenerlo fermo l'aveva legato con il fil di ferro.

- i *potenziali* danni alle fibre dell'imbrago che poi viene riutilizzato più e più volte nonostante possa essere stato danneggiato dal fil di ferro,
- il rischio di essere trafitto (per di più in un'area del corpo particolarmente importante) dai capi del fil di ferro, pungenti e taglienti (in questo caso la maglietta fa da barriera. Forse),
- ed in fine, cosa potrebbe succedere in caso di caduta del lavoratore che indossa un imbrago non idoneo.

- perché stava succedendo quanto vedevo?
- perché l'operaio non aveva un imbrago *coerente* con la sua corporatura?
- perché l'imbrago non era comunque regolato correttamente?
- perché nessuno stava verificando quello che succedeva (era il pomeriggio ed il lavoratore precisava che l'imbrago lo aveva indossato in quel modo molte ore prima)?
- perché l'addestramento all'uso dei DPI anticaduta non era risultato essere efficace per il lavoratore e per il soggetto che doveva vigilare su di lui?
- perché...
