**Anno 20 - numero 4372 di Venerdì 14 dicembre 2018**

# **Le immagini dell'insicurezza: non prendiamoci in... giro**

*La cura dei particolari negli eventi sportivi*

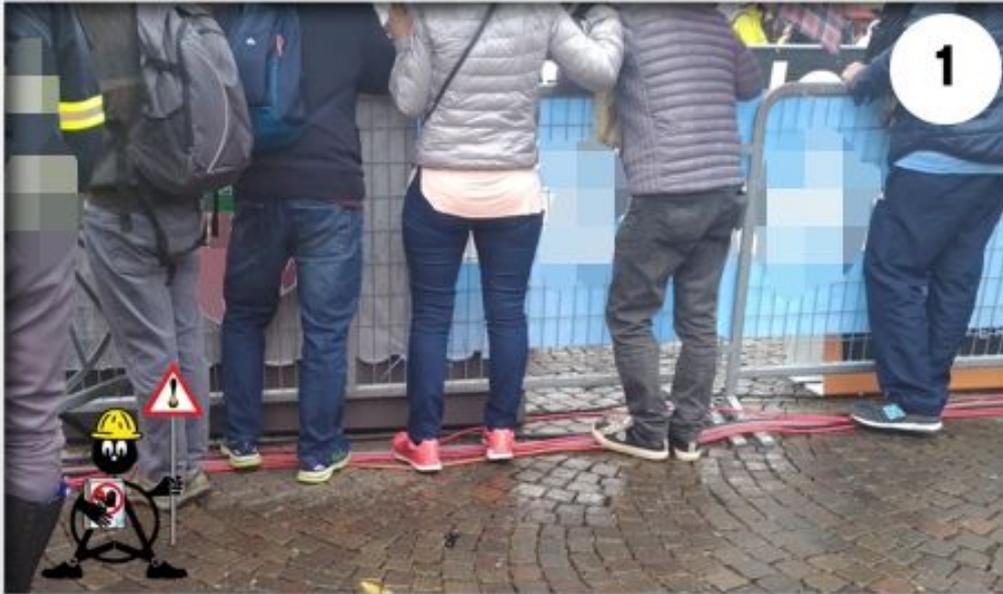
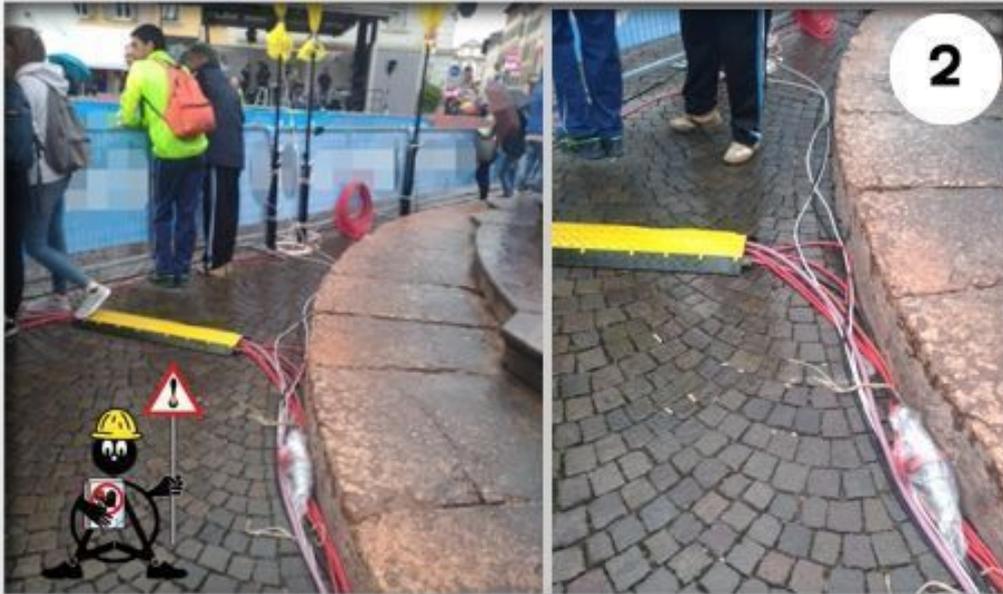
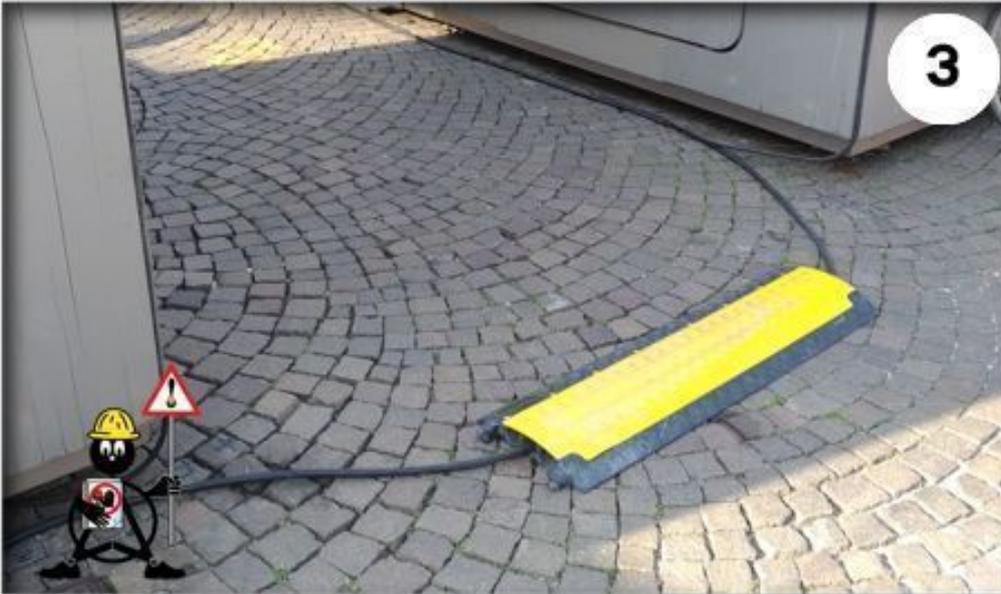
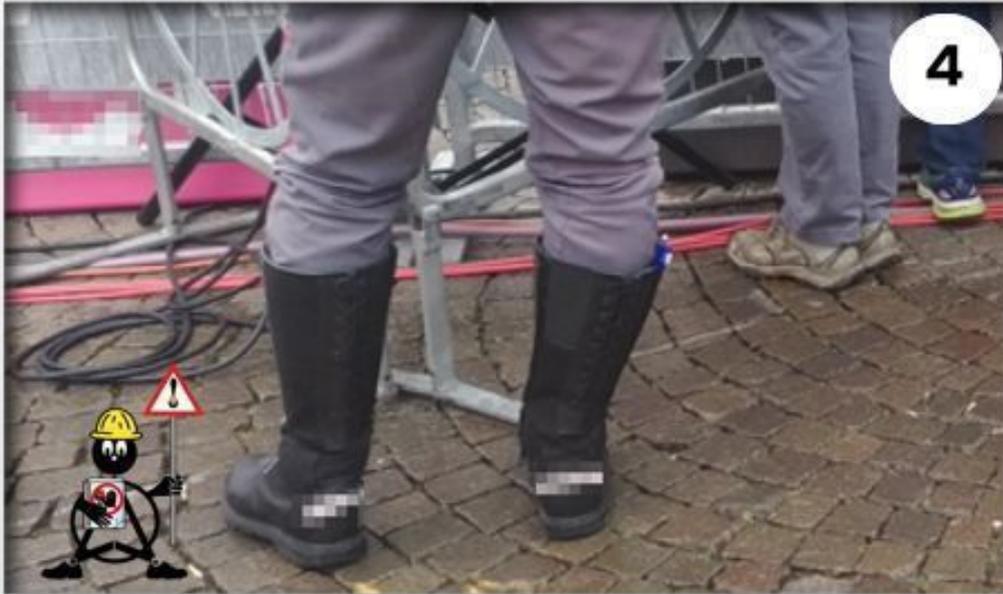
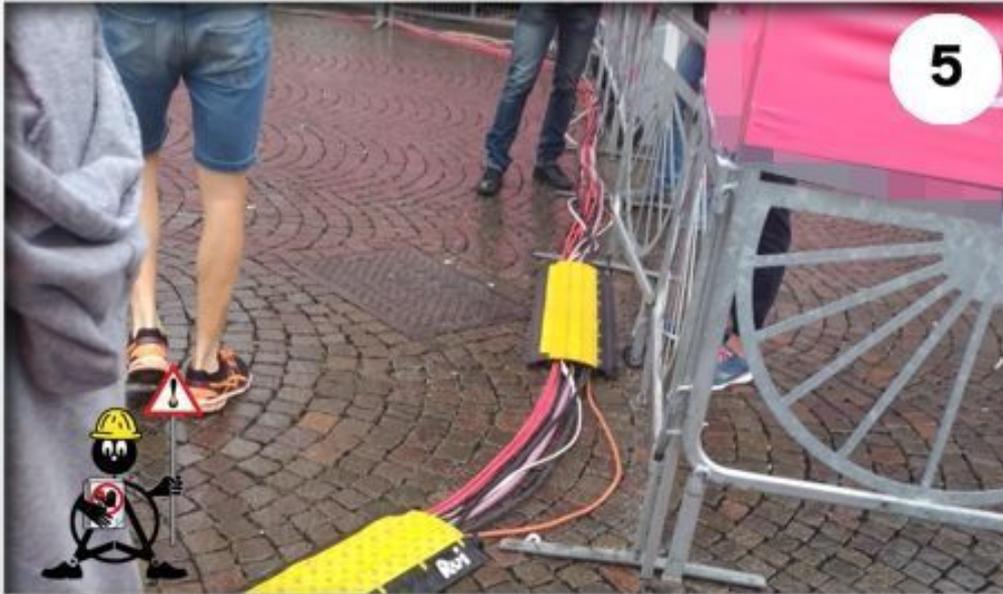
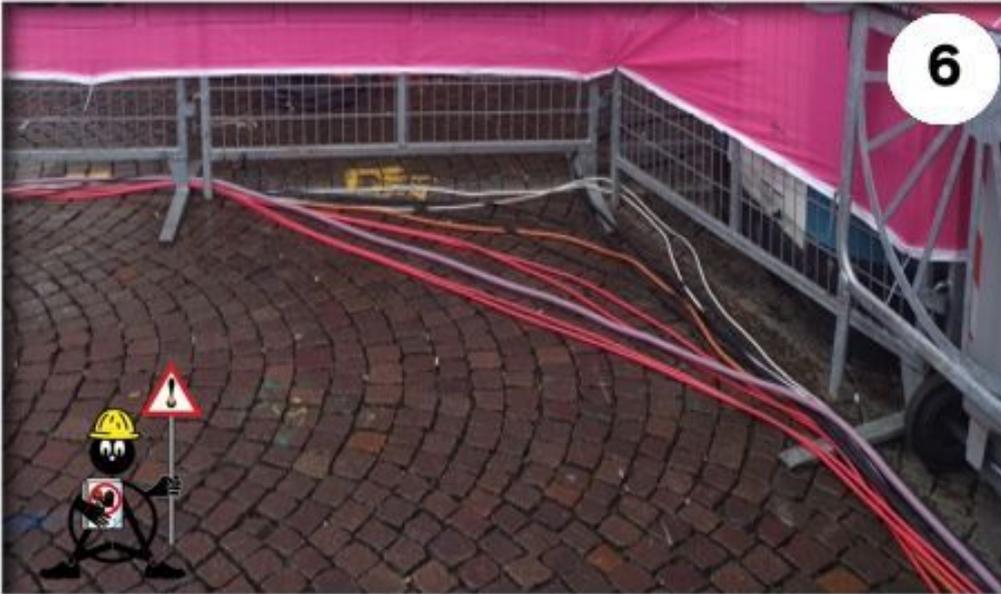
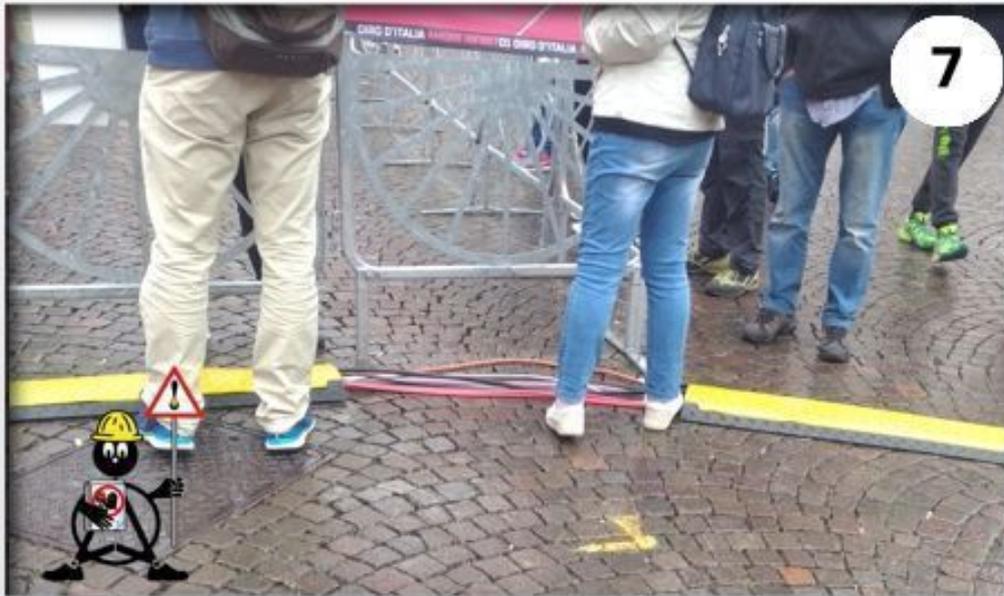
L'equazione dovrebbe essere semplice: Tanti cavi, tanti passacavi. La realtà è invece ancora più semplice e le immagini stanno lì a testimoniarlo: tanti cavi, pochi passacavi ed allora? Allora

- Persone posizionate sui cavi
- Transenne di protezione con i piedini sui cavi
- Attraversamenti di cavi con alcuni elementi di passacavo posizionati più come un *fermo*, perché non si muovano, che una protezione effettiva.

Per non parlare dei rotoli di cavi posizionati o abbandonati nelle aree destinate al pubblico.

Siamo al paradosso, in alcuni casi i passacavi sono stati posizionati in modo talmente maldestro che costituiscono più un pericolo che una protezione.

Al fine di evitare rischi (inciampo, danneggiamento cavi, ecc.) normalmente si usano delle canaline passacavi specifiche (attenzione che le tipologie variano e vanno da quelle idonee per il passaggio dei mezzi pesanti a quelle che al contrario garantiscono il sicuro attraversamento di persone su sedie a rotelle) che contengono i cavi e eliminano o riducono i rischi.
