# **Le immagini dell'insicurezza: peccato veniale**

*Un vecchio metodo: alcuni elementi di laterizio usati come colonne e dei tavoloni usati come piano di lavoro.*

Brescia, 22 mar - Recentemente durante un sopralluogo in cantiere ho rilevato la situazione riportata nelle immagini dell'insicurezza di SICURELLO.no di oggi.

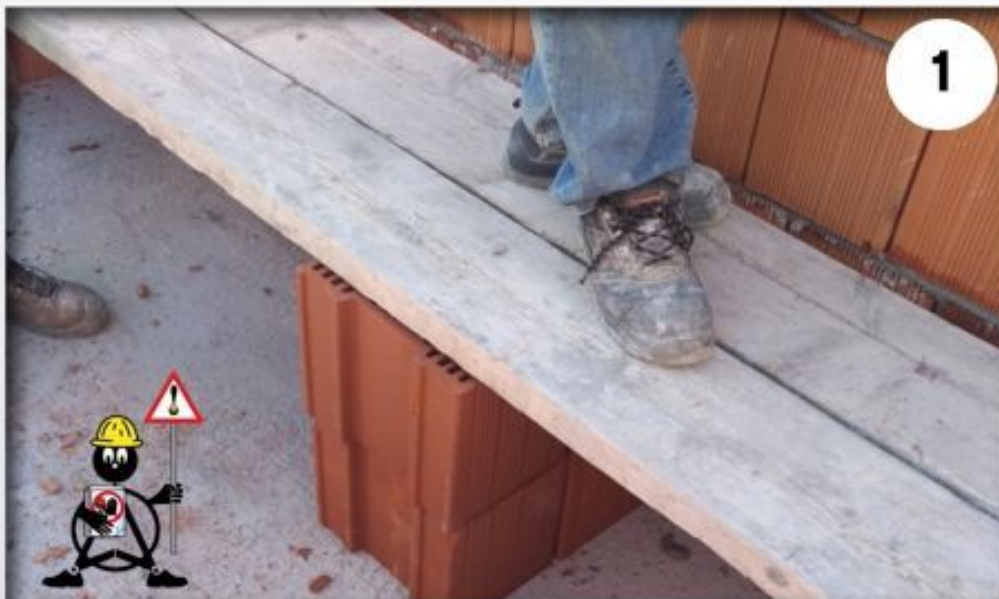
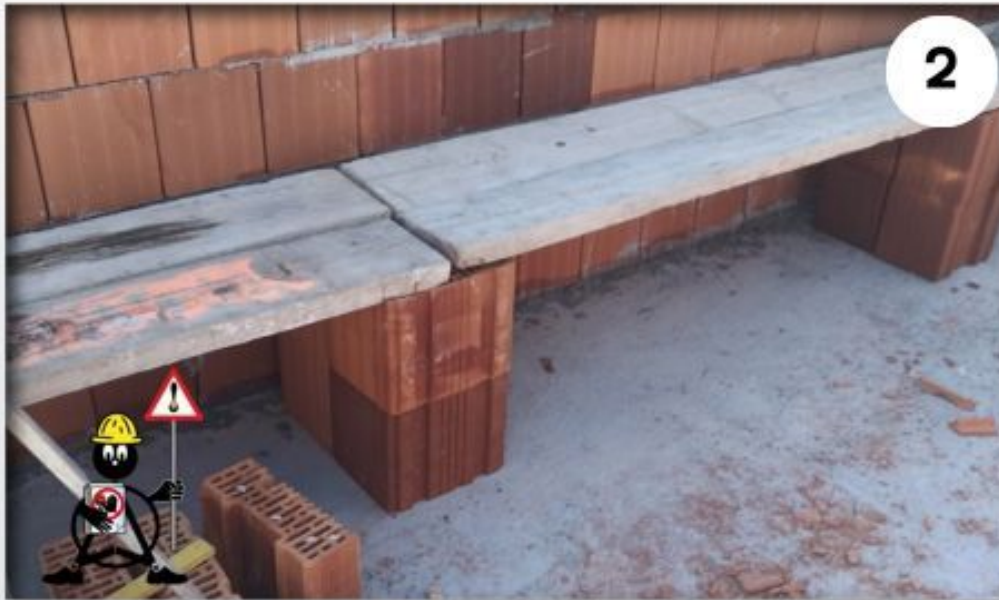
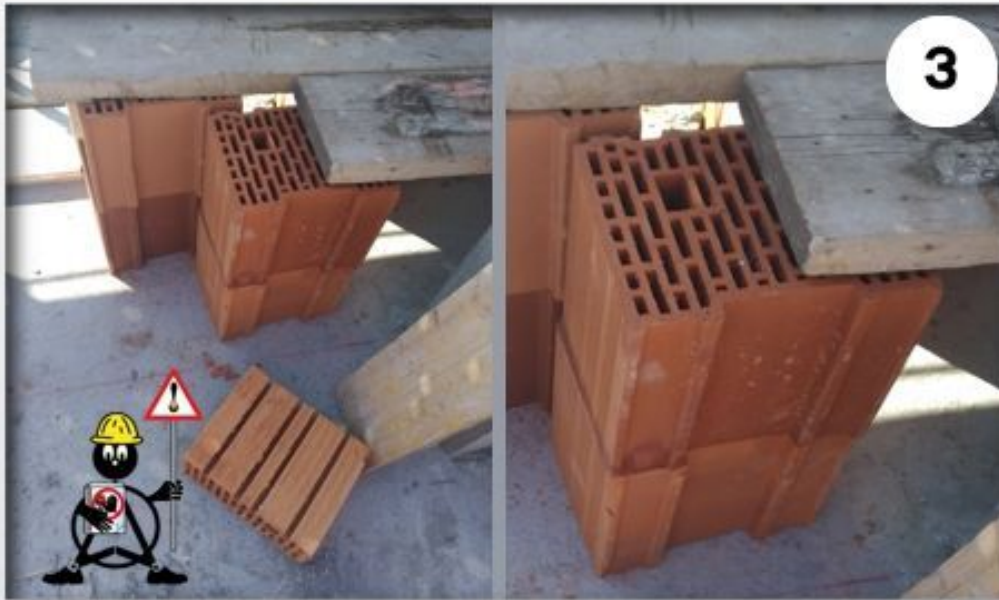
Durante la realizzazione di una muratura in laterizio, un paio di operai - anziché utilizzare le previste attrezzature presenti in cantiere (così come disciplinato sia nei documenti della sicurezza, che indicato loro dal preposto) - avevano pensato di utilizzare il vecchio metodo: alcuni elementi di laterizio come colonne e dei tavoloni come piano di lavoro.

Forse non è proprio così, la caduta ? anche se solo da 50 cm ? per il cedimento del "piano di lavoro" comporterebbe comunque dei rischi per il lavoratore.

Rispetto ad altre situazioni quella illustrata oggi è certamente un peccato veniale, ma è necessario che anche questi comportamenti e la sottovalutazione del pericolo vengano evidenziati al fine di evitare che siano ripetuti nel tempo con rischio infortunio.
