Le immagini dell'insicurezza: e poi avresti torto

La classica occupazione di parte di una corsia stradale senza l'adozione delle prescrizioni normative.

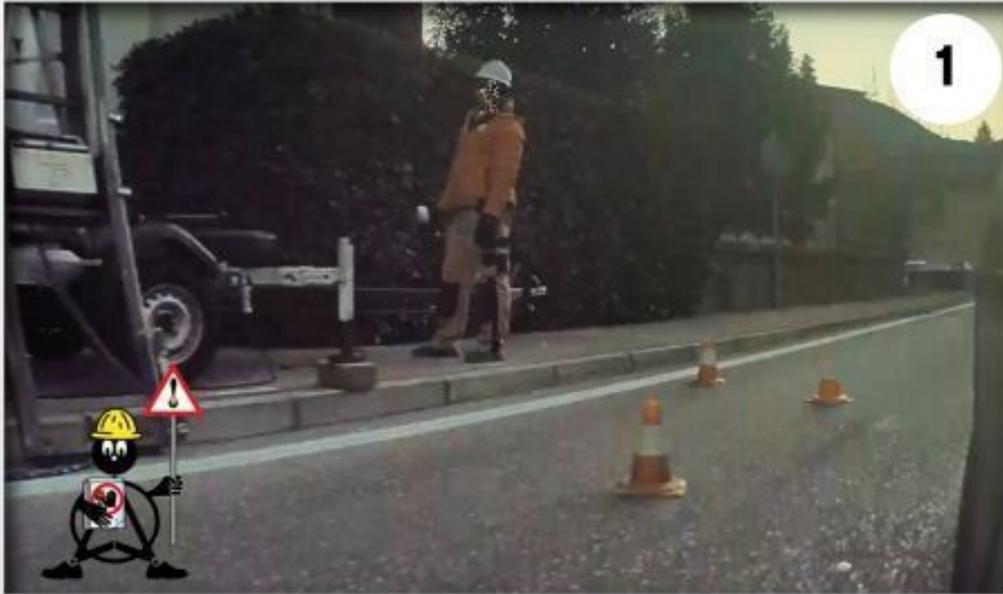
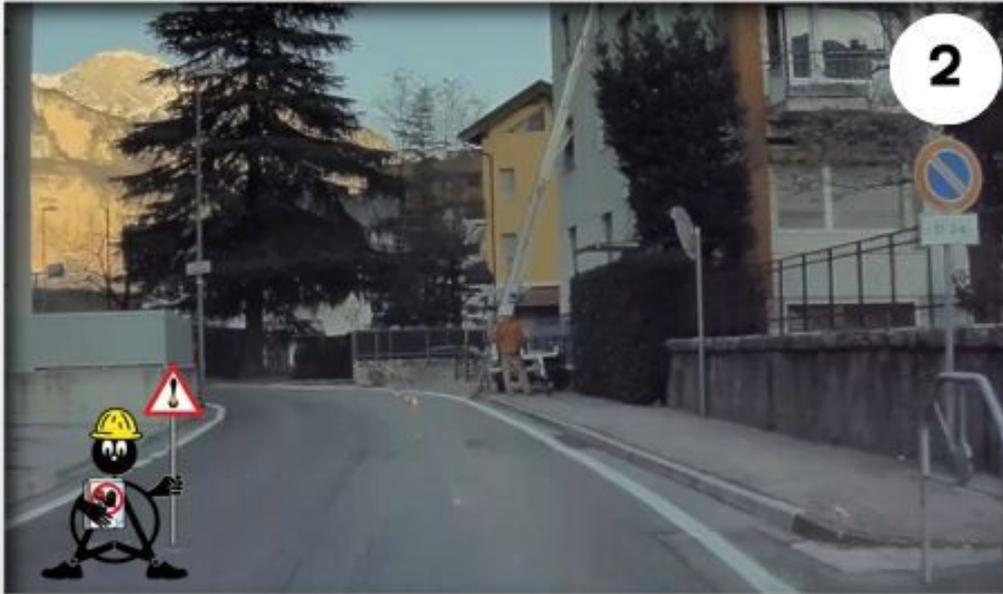
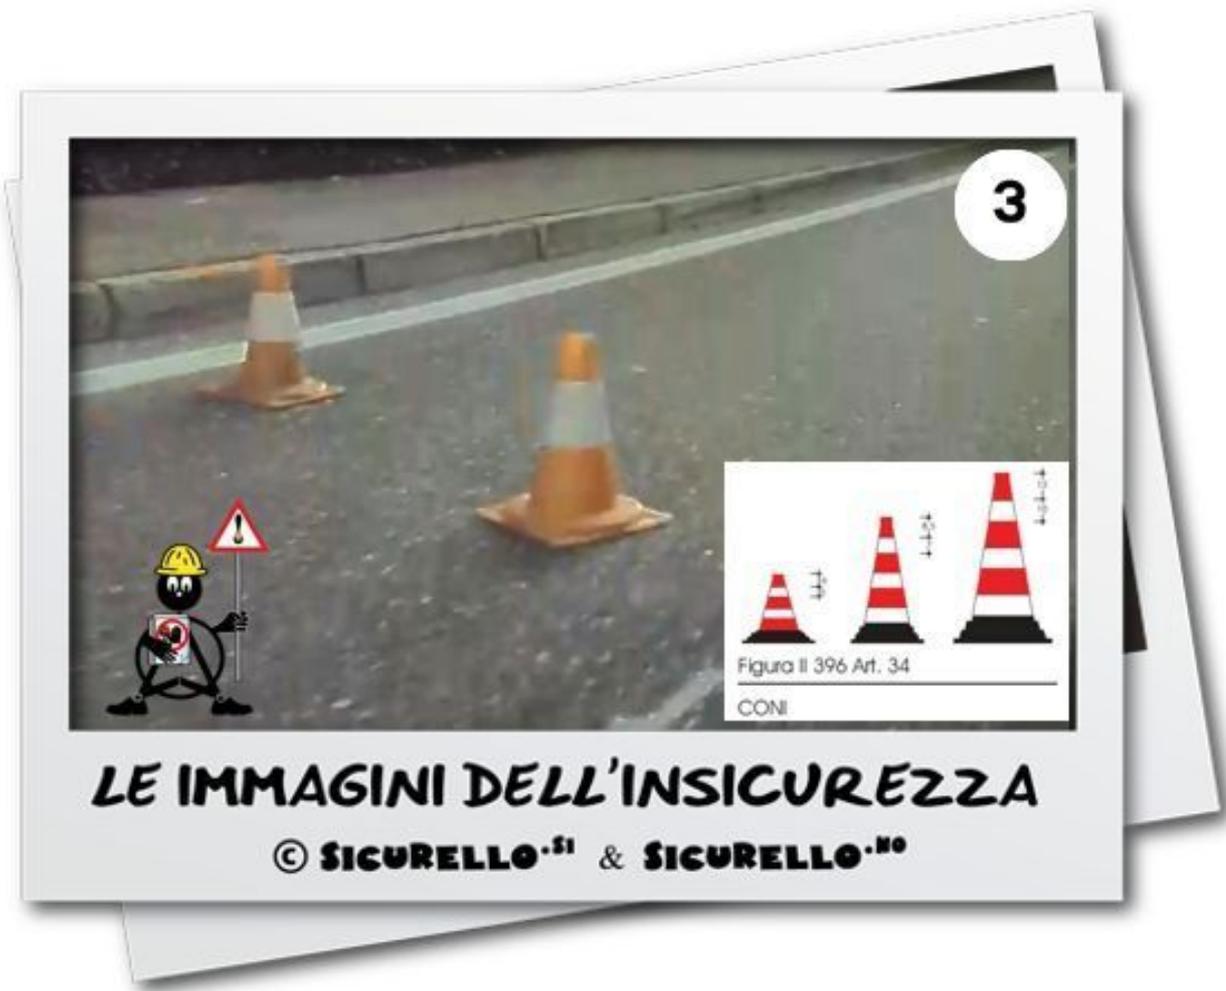
Le immagini dell'insicurezza di SICURELLO.no di oggi ci illustrano invece la classica occupazione di parte di una corsia stradale (probabilmente per effettuare un trasloco) senza l'adozione delle prescrizioni normative se non il semplice posizionamento di alcuni coni segnalatori, coni che tra l'altro non rispettano nemmeno quanto previsto dal codice della strada (il cono di colore rosso con anelli di colore bianco retroriflettenti deve avere almeno tre anelli rossi ed una adeguata base di appoggio appesantita dall'interno o dall'esterno per garantirne la stabilità in ogni condizione).

Ed allora guardiamo la situazione fotografata:

- Naturalmente di segnaletica relativa al pericolo temporaneo STRETTOIA, nessuna traccia.
- Naturalmente di senso unico alternato "non a vista", in quanto il restringimento è ubicato in prossimità di una curva cieca, nessuna traccia.
- Naturalmente di tutti i cartelli previsti dal codice della strada e dal Disciplinare tecnico di cui al Decreto Ministeriale del 10/07/2002 relativo agli schemi segnaletici da adottare per il segnalamento temporaneo dei lavori su sede stradale, nessuna traccia.

Se riuscisse a vederli arrivare magari potrebbe anche farlo, ma nel caso in questione la visibilità è molto ridotta, o per meglio dire totalmente impedita, a causa della curva e della presenza di una recinzione realizzata con pannelli ciechi ed allora rimane solo la *speranza*, che come misura di prevenzione, anche se molto utilizzata, non è certamente tra le più sicure.

Brescia, 13 Dic - Il Codice della Strada dovrebbe essere abbastanza chiaro e proviamo a riassumerlo in poche righe: qualora lo svolgimento di lavori determini un restringimento della carreggiata è necessario apporre i segnali di pericolo temporaneo STRETTOIA e se la larghezza della strettoia è inferiore a 5,60 m occorre istituire il transito a senso unico alternato.

A questo punto, se vi sono condizioni di buona visibilità per i conducenti che sopraggiungono, il senso unico alternato è realizzabile direttamente "a vista", mentre se la visibilità risulta ridotta (ad esempio per ostacoli o curve) affinché non vi sia il rischio di scontro tra i mezzi è necessario adottare sistemi differenti quali impianti semaforici o movieri.
