Le immagini dell'insicurezza: ponte su ruote o PLE?

Più che un ponteggio, si tratta di un ponte su ruote o un'anomala PLE.

Brescia, 23 Nov - Le immagini dell'insicurezza di SICURELLO.no di oggi arrivano dalla vicina Svizzera e ci mostrano un ponteggio installato *direttamente* su un furgone.

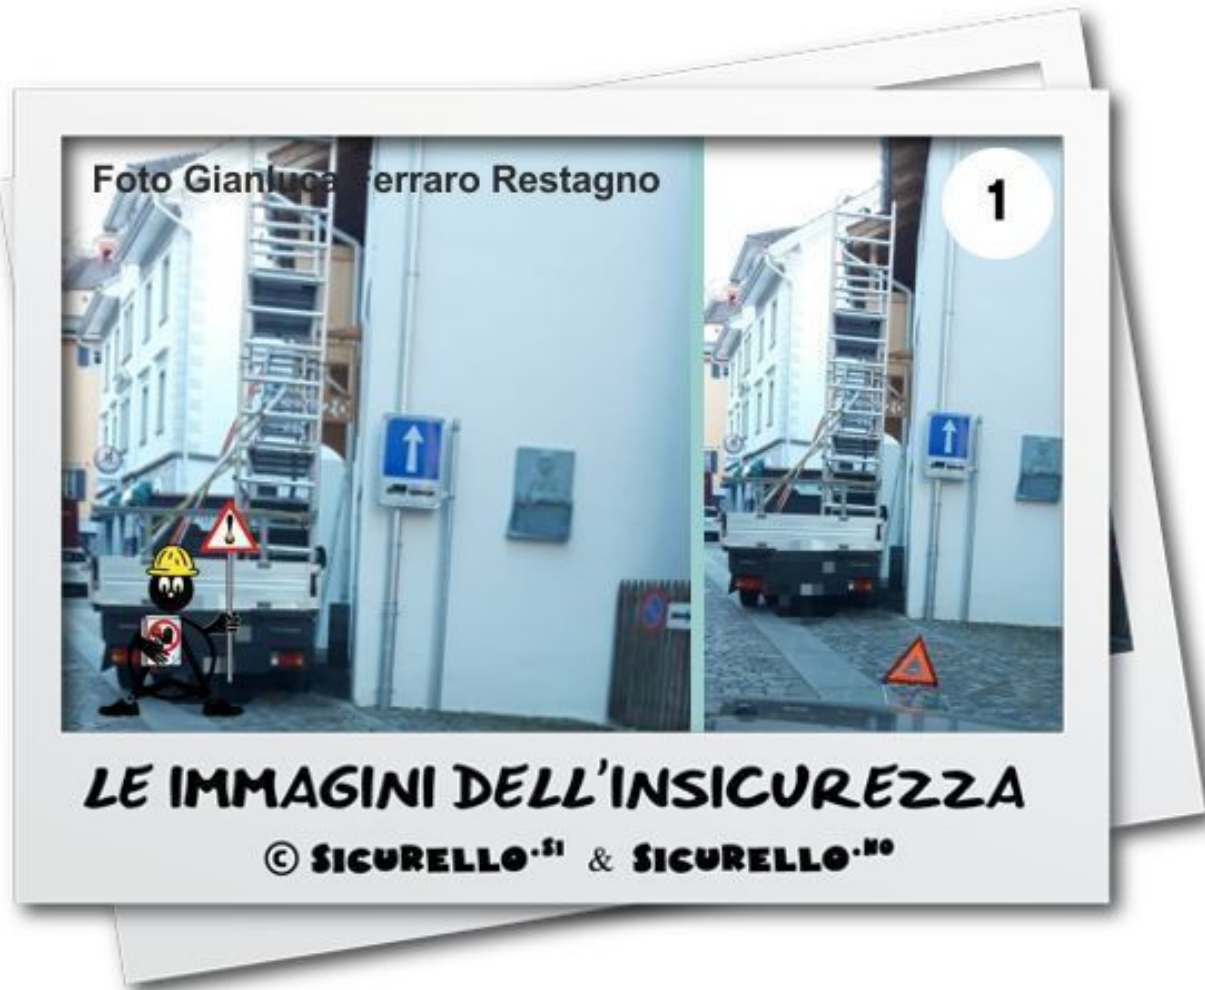
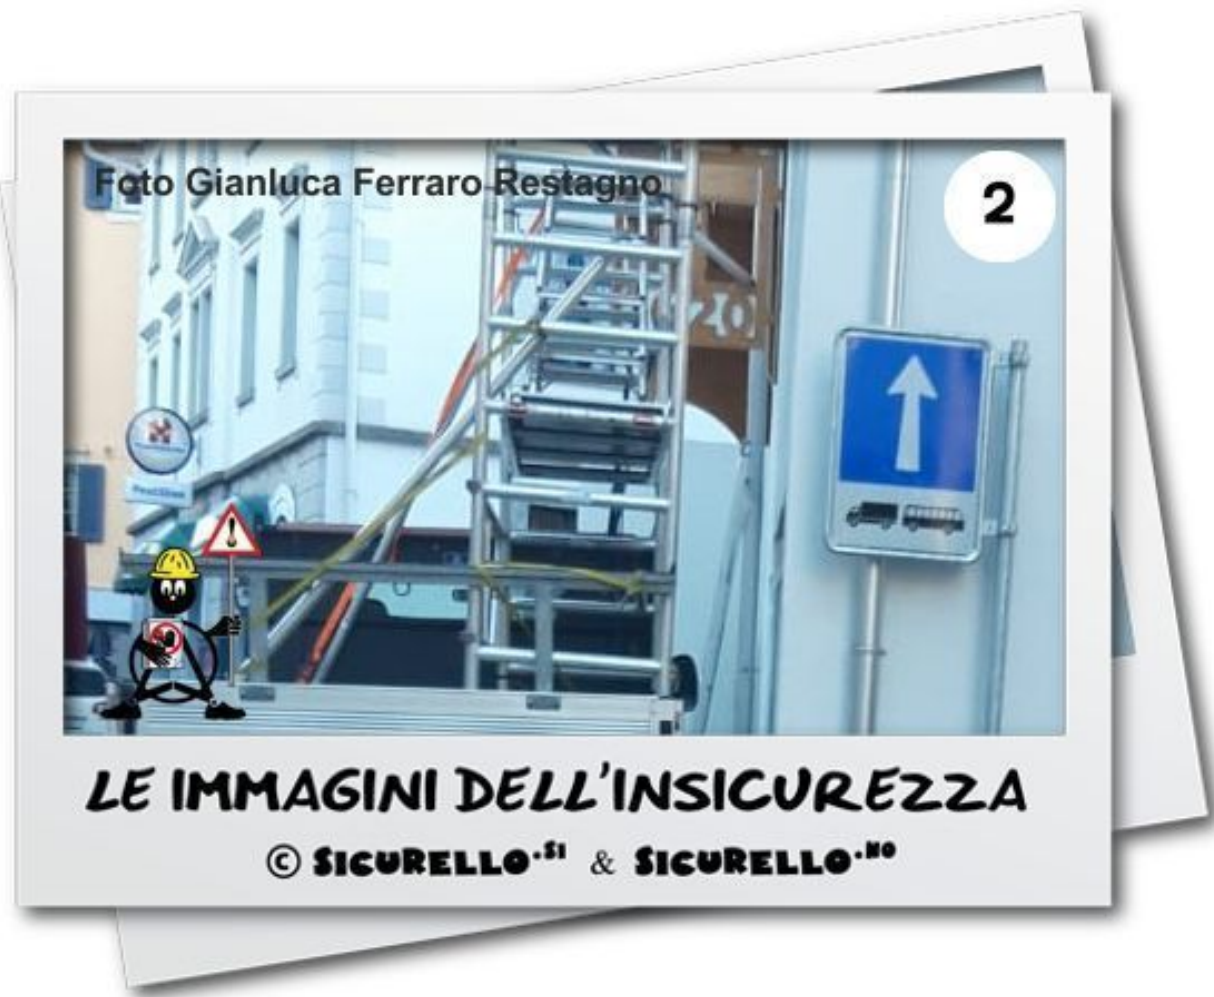
Sicuramente la situazione non è delle più sicure, basta vedere le modalità di "bloccaggio" del ponte con fasce legate direttamente al supporto porta-materiali posteriore del mezzo e delle controventature che "spingono" verso la sponda sponde laterale.

Come indicato nel titolo, il dubbio e l'amara considerazione è che più che un ponteggio, si tratti di un ponte su ruote o un'anomala PLE. Questo il dubbio, la certezza invece è che non si tratta di un'opera provvisoria sicura.
