Le immagini dell'insicurezza: ponte su ruote o PLE?

Più che un ponteggio, si tratta di un ponte su ruote o un'anomala PLE.

Brescia, 23 Nov - Le immagini dell'insicurezza di SICURELLO.no di oggi arrivano dalla vicina Svizzera e ci mostrano un ponteggio installato *direttamente* su un furgone.

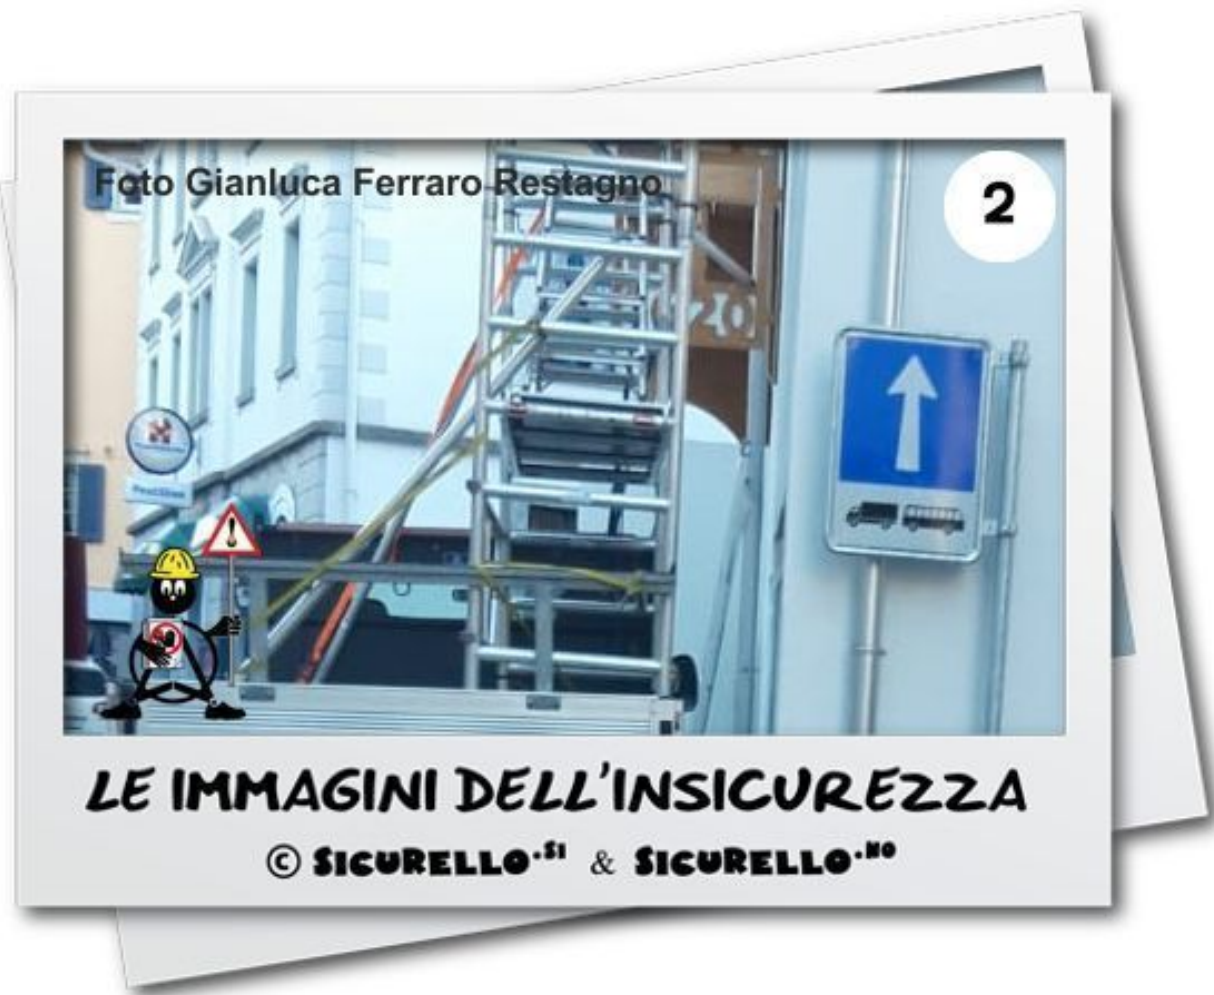
Sicuramente la situazione non è delle più sicure, basta vedere le modalità di "bloccaggio" del ponte con fasce legate direttamente al supporto porta-materiali posteriore del mezzo e delle controventature che "spingono" verso la sponda sponda laterale.

Come indicato nel titolo, il dubbio e l'amara considerazione è che più che un ponteggio, si tratti di un ponte su ruote o un'anomala PLE. Questo il dubbio, la certezza invece è che non si tratta di un'opera provvisoria sicura.
