### Le immagini dell'insicurezza: ponte su ruote o PLE?

*Più che un ponteggio, si tratta di un ponte su ruote o un'anomala PLE.*

Brescia, 23 Nov - Le immagini dell'insicurezza di SICURELLO.no di oggi arrivano dalla vicina Svizzera e ci mostrano un ponteggio installato *direttamente* su un furgone.

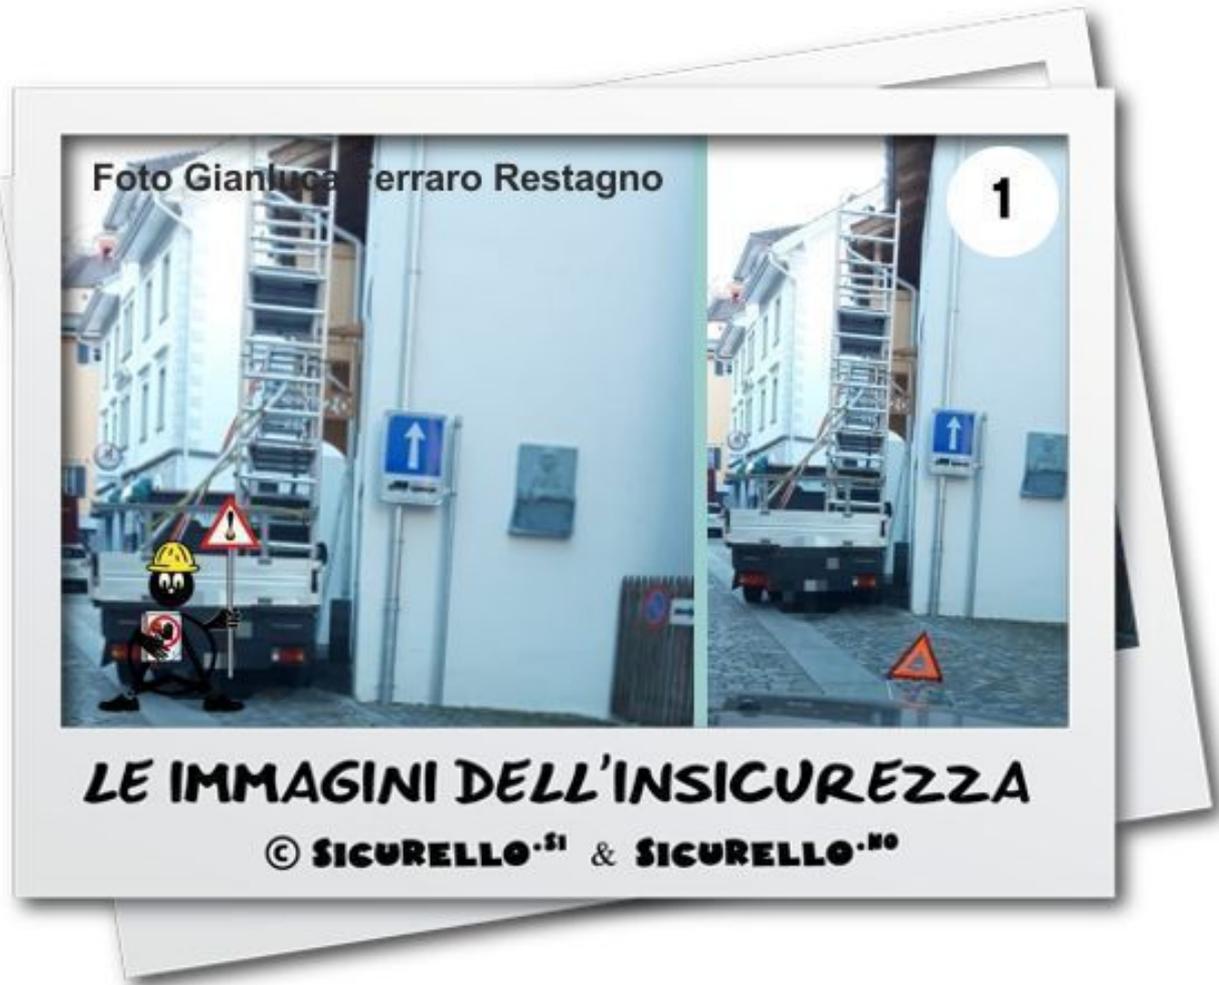
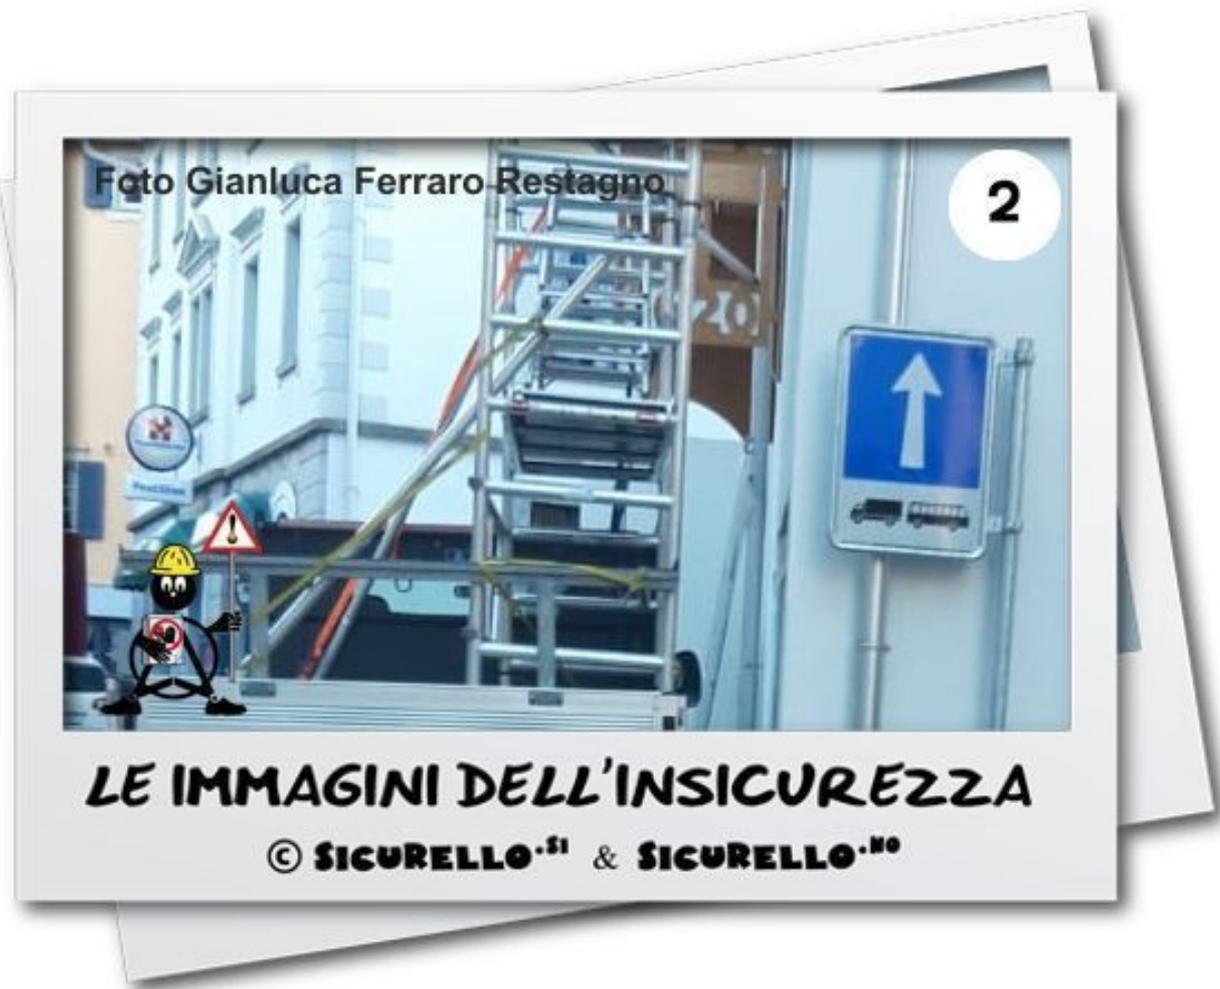
Sicuramente la situazione non è delle più sicure, basta vedere le modalità di "bloccaggio" del ponte con fasce legate direttamente al supporto porta-materiali posteriore del mezzo e delle controventature che "spingono" verso la sponda sponda laterale.

Come indicato nel titolo, il dubbio e l'amara considerazione è che più che un ponteggio, si tratti di un ponte su ruote o un'anomala PLE. Questo il dubbio, la certezza invece è che non si tratta di un'opera provvisoria sicura.
