Le immagini dell'insicurezza: prospettiva sbagliata o cena per due?

Un'uscita di emergenza riservata ai commensali di un solo tavolino del ristorante.

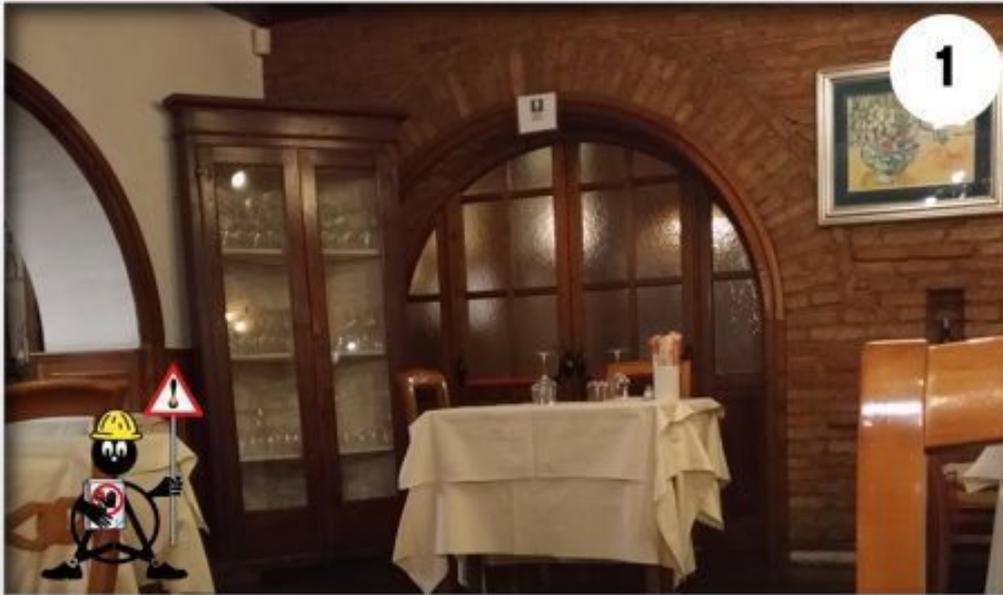
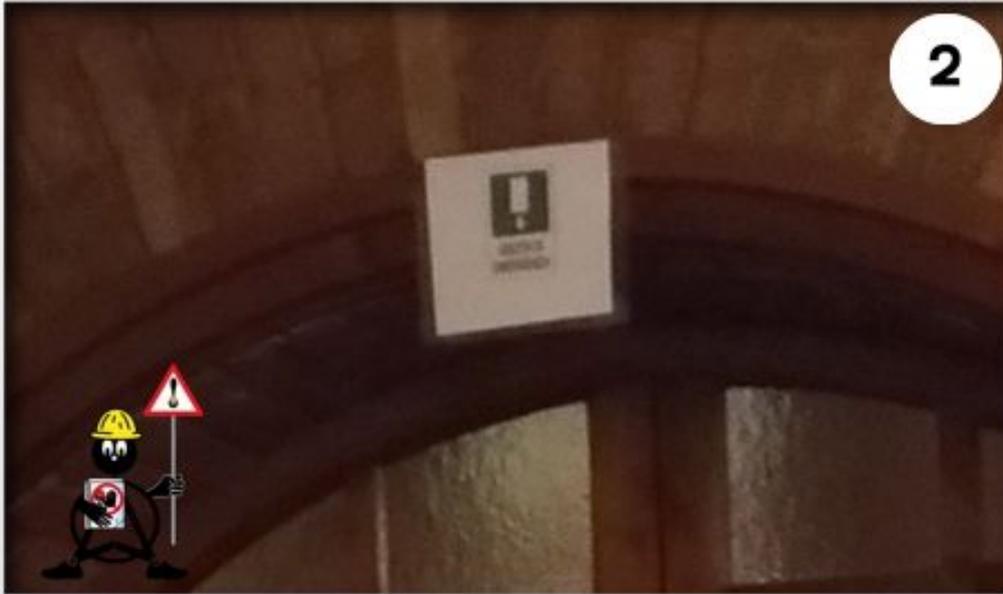
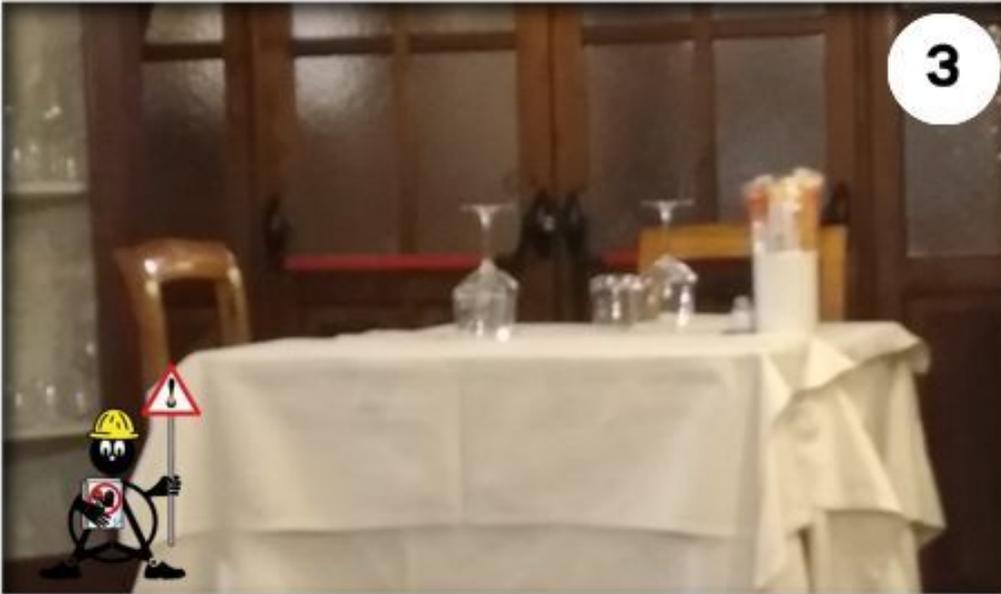
Brescia, 8 Feb - Seduto in un ristorante/pizzeria, in attesa di quanto ordinato, l'immagine che si presenta è quella del classico tavolino che, posto davanti ad un'uscita di emergenza, la ostruisce quasi completamente.

Forse, in realtà, è la vista prospettica del fotografo che altera l'immagine o più probabilmente che ha studiato i percorsi di esodo ha stabilito che si tratta di un'uscita di emergenza *riservata ai soli 2 potenziali commensali di quel tavolino*.

Quest'ultima affermazione deriva dalla considerazione legata alle dimensioni del segnale che identifica l'uscita di emergenza: un bel foglio appeso sull'arco dove la larghezza effettiva del cartello (ovvero della parte verde) è di circa 7 centimetri di lato. Forse un po' piccino per essere percepito dagli utenti di tutta la sala.

Ed allora se applichiamo quanto sopra al cartello fotografato nelle immagini dell'insicurezza di SICURELLO.no di oggi, ovvero sulla base dei circa 7 cm di lato, il risultato è quello che la "buona" visibilità del cartello è garantita fino a 3 metri e 15 centimetri di distanza (abbondiamo a 3,50), ovvero ai soli commensali seduti al tavolino o poco più.

La solita pizza: segnaletica carente, percorsi ostruiti, mancati controlli. Una ricetta tipica di molti locali. Quando inizieranno a diversificare questo *scontato* menu?

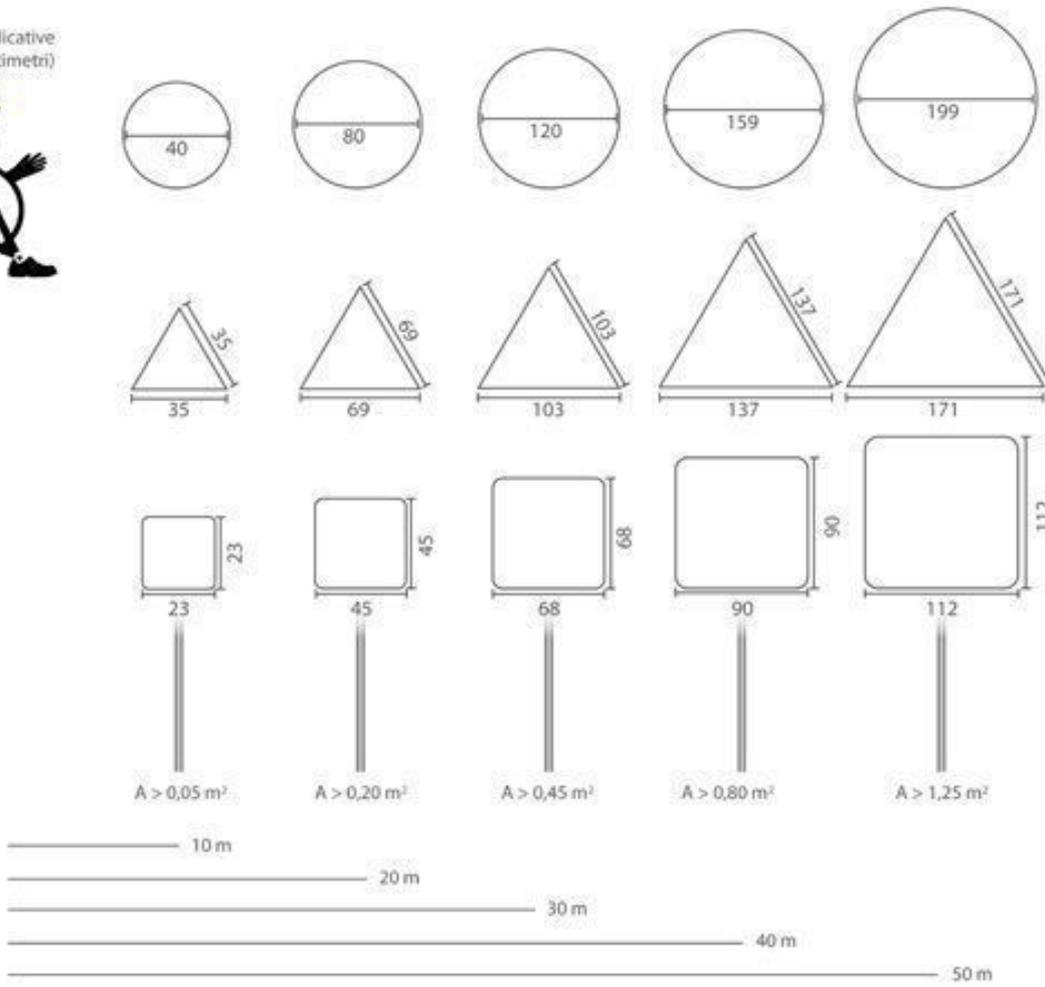
dimensioni indicative
(misure in centimetri)
