# Le immagini dell'insicurezza: quando manca qualcosa, nuova situazione

*Il posizionamento all'interno di un edificio di un miniescavatore per un lavoro sembra abbastanza tranquillo e di routine, ma...*

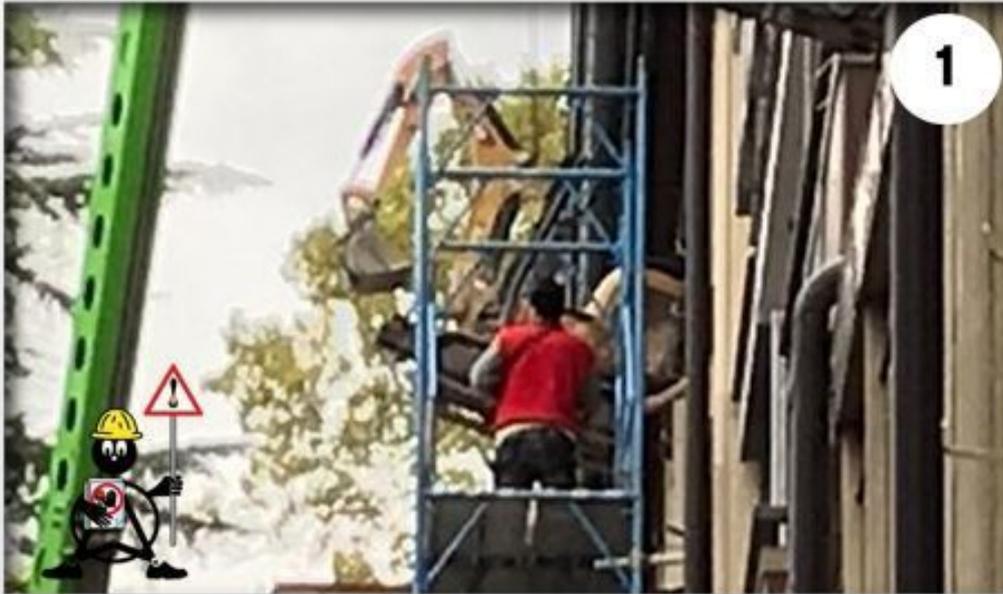
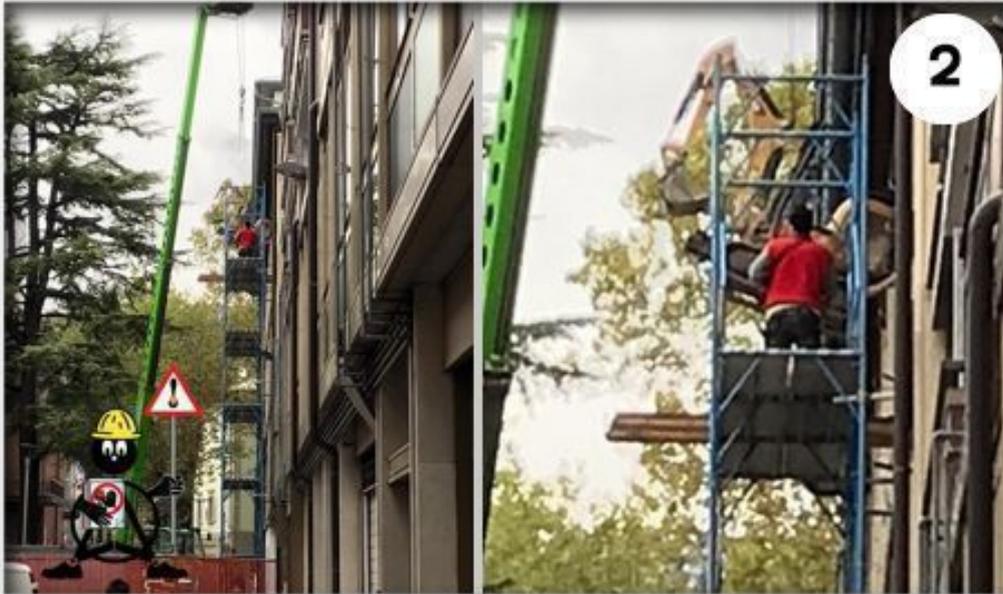
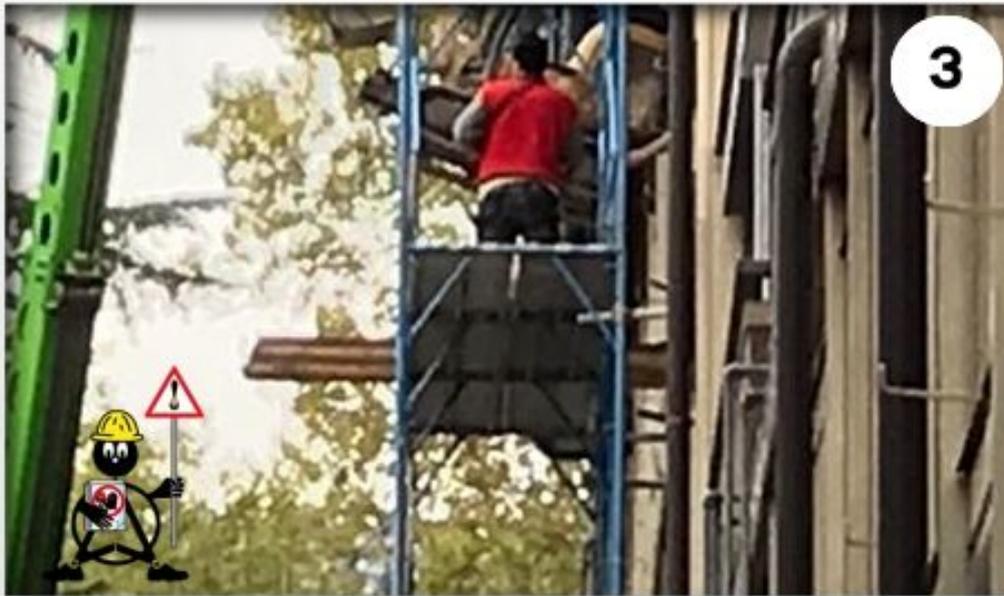
All'apparenza il lavoro sembra abbastanza tranquillo e di routine:

- Un carrello elevato a braccio telescopico con un sistema di verricello montato sul braccio,
- Un miniescavatore da "inserire" all'interno di un edificio,
- Un piano di appoggio (ponte di carico) sul quale appoggiarlo per la traslazione all'interno dell'edificio.
- Ed anche questa volta quello che impressiona sono i dettagli della lavorazione in corso:
- Il piano di appoggio (ponte di carico) è costituito da alcune tavole in legno posizionate tra l'edificio ed un ponteggio, già visivamente ci si rende conto dell'insufficiente dimensionamento di questo ponte di carico,
- Il ponteggio, di supporto al "tavolato" ed ai lavoratori, ha un'altezza di circa 10-12 mt e risulta incompleto in molti dei suoi elementi,
- E' evidente che il ponteggio non è adeguato al carico che sta per essere posizionato su di esso,
- ...

- La mancata progettazione di questo aspetto della sicurezza all'interno del cantiere
- La mancata conoscenza delle procedure di lavoro (sempre che ci siano)
- La mancata presa di coscienza dei rischi a cui il lavoratore si sta esponendo
- La mancata conoscenza di obblighi e divieti
- La mancata vigilanza e controllo da parte dei vari soggetti che dovrebbero vigilare e controllare (in primis i datori di lavoro ed i preposti)
- La Mancata formazione o formazione solo formale e non efficace
- ...

Naturalmente il fatto che i lavoratori non abbiano D.P.I. diventa l'elemento di minor pericolo, ma sono allo stesso tempo la conferma della totale anarchia di questo cantiere.

Chiudo con una domanda: ma qualcuno avrà valutato anche il carico dinamico che il miniescavatore eserciterà sul solaio dove opererà?
